Utlåtande över

## ÖVERLÅTELSEBESIKTNING

SKÅ-ENEBY 1:49

Enlunda Ängsväg 7, 179 75 Skå

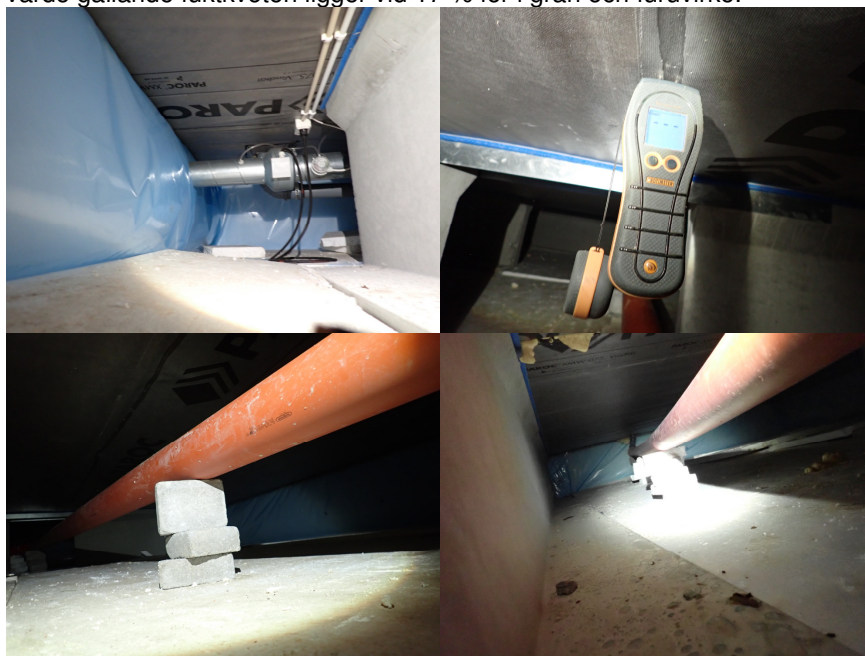
Avlopp och inkommande vattenledning i grunden är dåligt uppfästa/inte upphängda.

Krypgrund är normalt en känd riskkonstruktion. Krypgrunder med korrekt installerad isolering och fungerande undertrycksventilation betraktas dock inte som en riskkonstruktion men kan om ventilationen är felaktigt installerad och underdimensionerad eller går sönder få problem med fukt, mögel och/eller rötrelaterade skador på organiskt material (byggspill, trossbotten, syllbrädor och/eller liknande).

Vid fuktkvotsmätning på syll och golvreglar som ansluter mot betongplatta noterades ett värde av 8-10% FK fuktkvot (FK) indikerar i procent hur mycket vatten finns i materialet i relation till vikten av båda. Fuktkvoten visar förhållandet mellan fukttinnehåll i kg och mängden torrt material i kg. Kritiskt värde gällande fuktkvoten ligger vid 17 % för i gran och furuvirke.

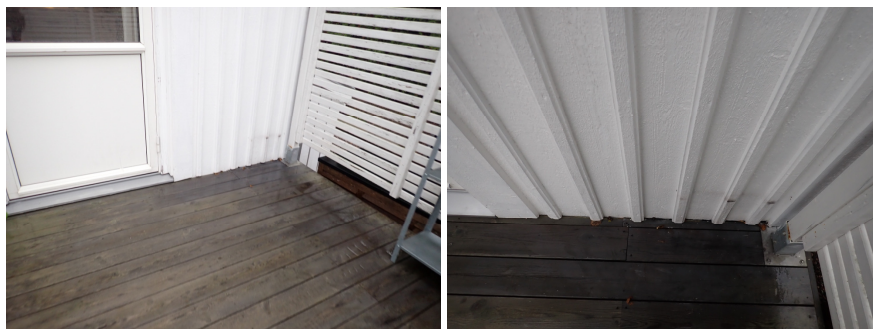
**Fasad:****Fasadpanel ansluter in mot altantrall.**

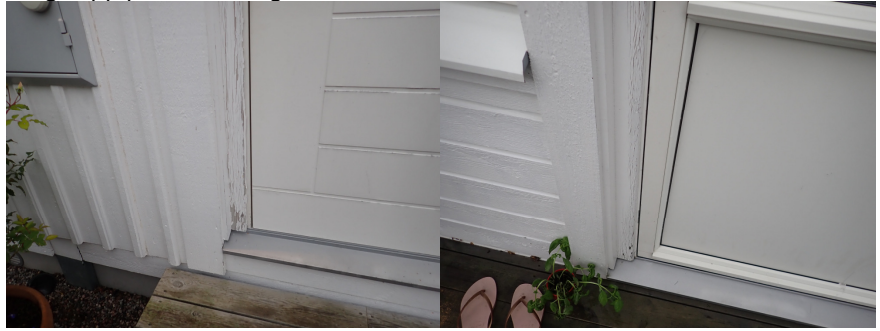
Färgsläpp på foder kring dörrar.

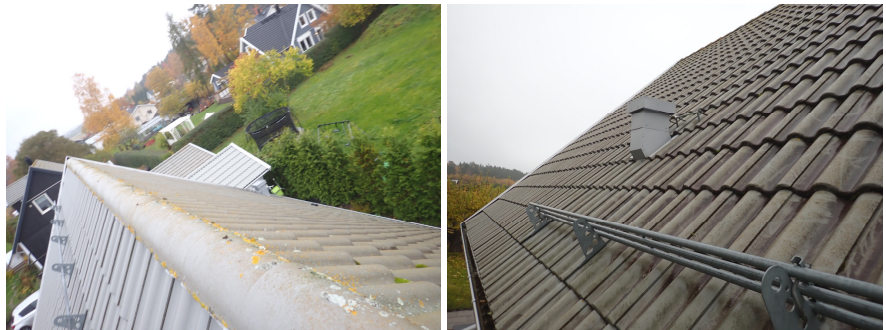
Underlagstak med boardskivor klassas som en svag undertakskonstruktion.

Underlagstak med boardskivor klassas som en svag undertakskonstruktion eftersom boardskivorna har ett begränsat fuktmotstånd samt att boardskivorna är mjuka vilket ger glipor och risk för att skivorna lossnar och kan därför vid läckage via takbeläggningen orsaka fukt, mögel och/eller rötelaterade skador i underliggande konstruktioner. Viktigt att noterade brister på taket åtgärdas då underlagstaket inte har något vidare fuktmotstånd.

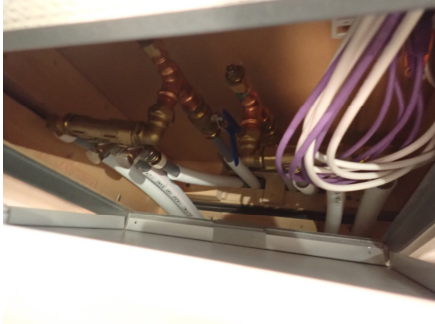
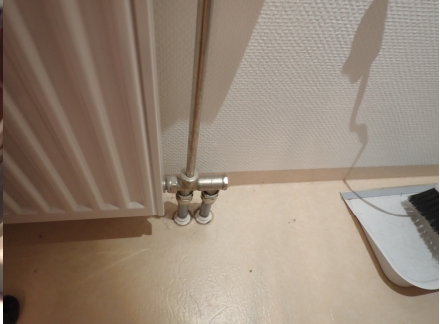
| Tvättstuga/Pannrum: | <p>Rör genomföringar i golvtätskikt.<br/>Kopplingsskåp för värmefördelare (på vägg mot sovrums) saknar invändigt tätskikt/fuktlarm.</p> <p><i>Vid fuktindikering på golv och väggar noterades inga förhöjda värden.</i></p> <div></div> |

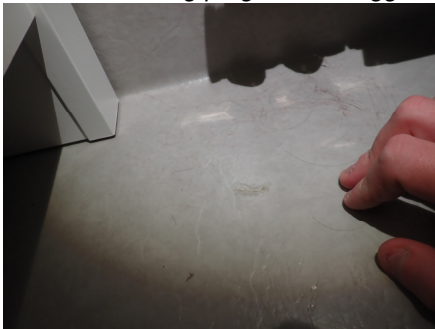
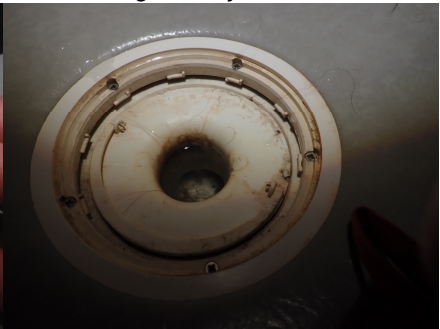
| WC/Dusch 1: | <p>Mindre lagning med lim i plastmatta på golv invid radiator.<br/>Fönster i våtzone 1 placerad nära duschdelen (avskilt med duschvägg).</p> <p><i>Vid fuktindikering på golv och väggar noterades inga förhöjda värden.</i></p> <div></div> |

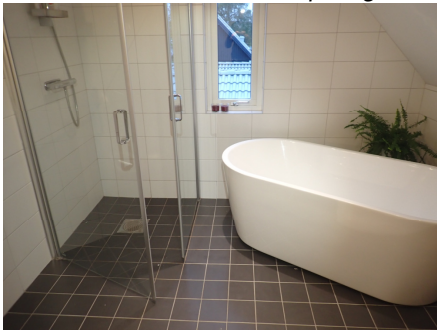
| WC/Dusch 2: | <p>Fönster i våtzon 1 placerad vid badkar.</p> <p><i>Fuktindikering i utrymmet är inte möjligt att utföra då kakel och klinker som regelbundet vattenbegjuts ger utslag med anledning av att underliggande kakel och klinkerfix samlar på sig vatten.</i></p> |

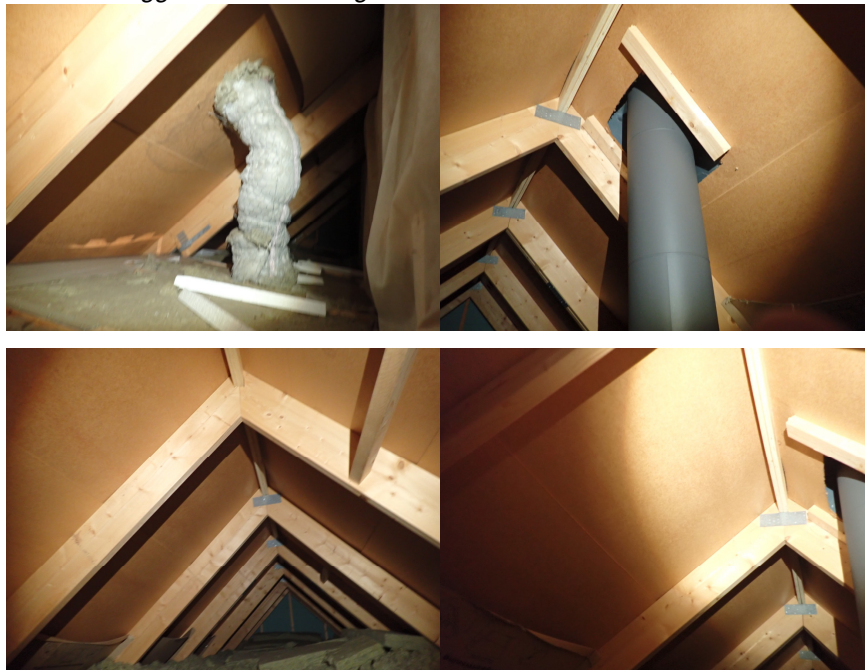
Mindre fuktros/markering noteras kring ventilationsrörsgenomföring på entrésidans sidovind (ej synbart förändrad sedan besiktningen 2021).

*Vid fuktkvotsmätning på takpanel och takstolar noterades ett värde av 11-12% FK Fuktkvot (FK) indikerar i procent hur mycket vatten finns i materialet i relation till vikten av båda. Fuktkvoten visar förhållandet mellan fukttinhåll i kg och mängden torrt material i kg. Kritiskt värde gällande fuktkvoten ligger vid 17 % för i gran och furuvirke.*
