2025-11-13

Uppdragsnummer 22010235  
2025-278

## ÖVERLÅTELSEBESIKTNING

EKERÖ-VÄSBY 43:596  
Gräsåkersvägen 17A, 178 36 Ekerö

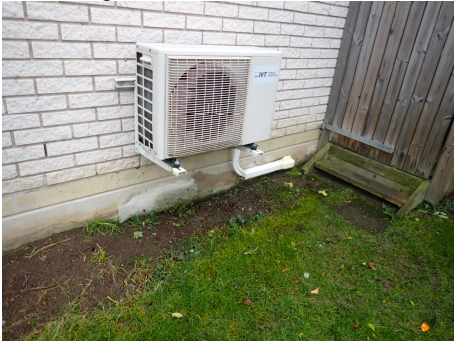
| Grundmur/Hussockel: | <p>Källare är en känd riskkonstruktion.<br/>Avfrostningsvatten från luft/luftvärmepumpar leds ej bort.<br/>Äldre utvändig dränering.</p> <p>RISKANALYS<br/>Risk föreligger för att inklädda delar och/eller trädetaljer samt övrigt organiskt material som ansluter mot golv och väggar (trösklar, limmer, textil, papperstapeter och dylikt) i källaren kan ha/få fukt, mögel och rötrelaterade skador med anledning av normalt förekommande fuktvandring genom grundmurar och golv samt om brister förekommer i dagvattenledningar, dränering och tätskikt.</p> |

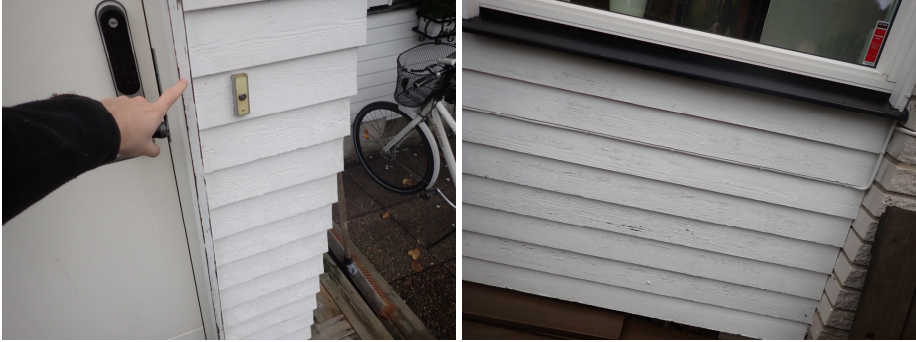
| Fasad: | <p>Färgsläpp på låga fasadpartiet mot baksidan.<br/>Färgsläpp kring entrédörr.</p> |

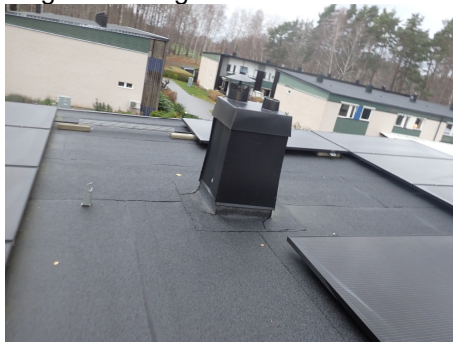
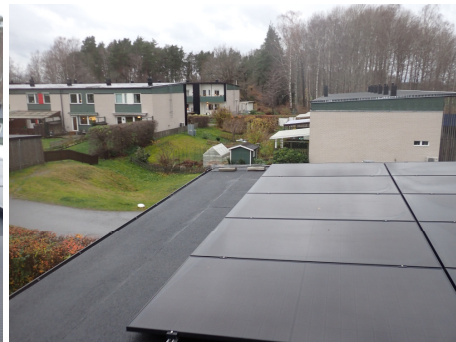
**Yttertak:**

Låglutande tak är en känd riskkonstruktion.

Solcellsinstallationer och delar under dessa är ej besiktigade.

Låglutande tak är en känd riskkonstruktion, risk finns för att fukt, mögel och/eller rötrelaterade skador kan uppstå om brister uppstår i anslutningar/skarvar och/eller runt anslutningen mellan takpapp och takgenomföringar.

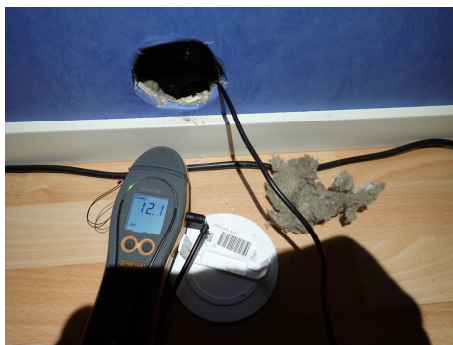
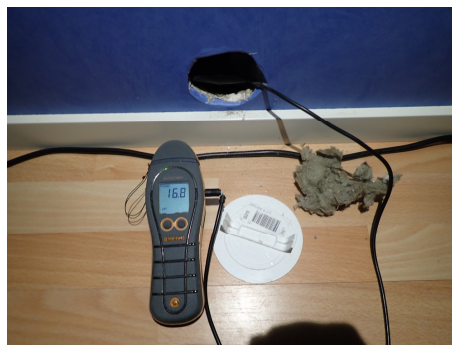
Allrum:

Fukt

Vid fuktkvotsmätning på väggregel som ansluter mot betongvägg/betongplatta noterades ett värde av 12-13% FK, vid mätning direkt mot betongmur noterades värde av 16-17% FK fuktkvot (FK) indikerar i procent hur mycket vatten finns i materialet i relation till vikten av båda. Fuktkvoten visar förhållandet mellan fuktinnehåll i kg och mängden torrt material i kg. Krittiskt värde gällande fuktkvoten ligger vid 17 % för i gran och furuvirke.

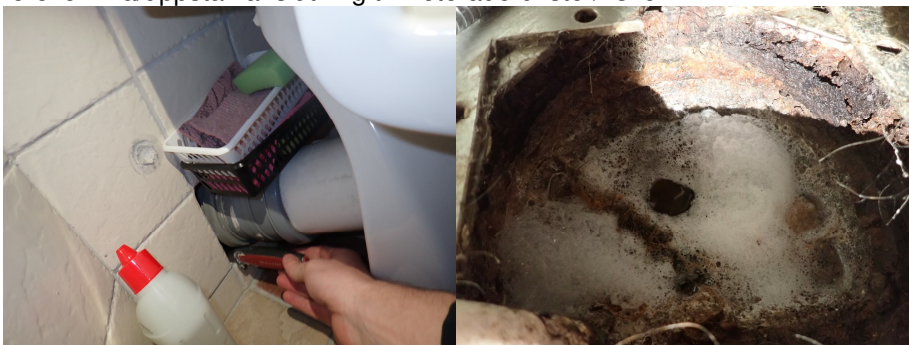
| WC/badrum: | <p>Äldre åldersmässigt avskrivet tätskikt.<br/>Äldre golvbrunn av gjutjärn med rostangrepp.<br/>Rör genomföringar, eldosa samt lucka i vägg i våtzon 1, (bakom badkar).<br/>Otätt in i vägg kring avlopp för WC.</p> <p><b>RISKANALYS</b><br/>Äldre tät/ytskikt har nedsatt funktion vilket innebär att ytskiktet/tätskiktet inte längre kan garanteras vara vattentätt och risk finns för att vatten tränger igenom ytskiktet/tätskiktet.</p> <p>Äldre golvbrunnar i gjutjärn är en risk om rostangreppen blir så pass kraftiga att det går hål på godset eller påverkar anslutningen av tätskiktet mot golvbrunnen.</p> <p>Rör genomföringar i våtzon 1 innebär en ökad risk då det är svårt att tät fullgott runt tappvatten och värmerör.</p> <p>Ovanstående kan leda till att fukt, mögel och/eller rötrelaterade skador kan förekomma/uppstå i anslutning till noterade brister/risker.</p> |

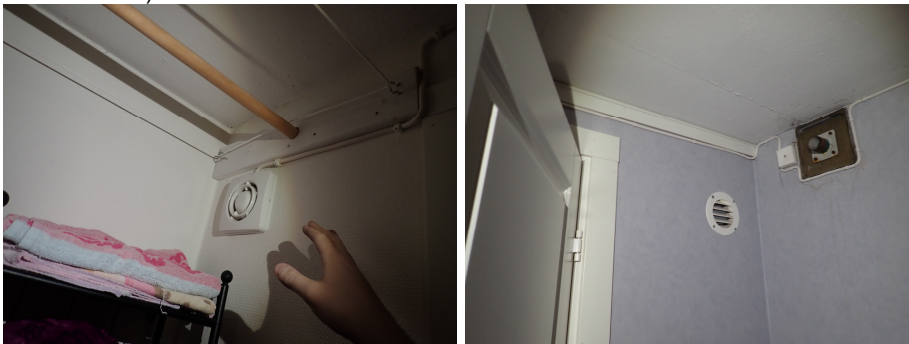
| Tvättstuga: | <p>Äldre åldersmässigt avskrivet tätskikt.<br/>Golvbrunn saknas i tvättstugan.<br/>Ventilationen från tvättstugan leds endast ut till allrum/trapp utanför.</p> <p><b>RISKANALYS</b><br/>Äldre tät/ytskikt har nedsatt funktion vilket innebär att ytskiktet/tätskiktet inte längre kan garanteras vara vattentätt och risk finns för att vatten tränger igenom ytskiktet/tätskiktet.</p> <p>Avsaknad av golvbrunn är en risk om läckage skulle uppstå i anslutningar till tvättmaskin eller i maskinen (dränagerör finns mellan tvättstuga och WC/badrum)</p> |

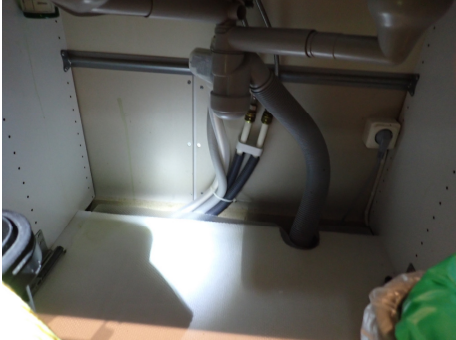
| Kök/matplats: | <p>Tät botten saknas längst in i diskbänkskåpet.</p> |

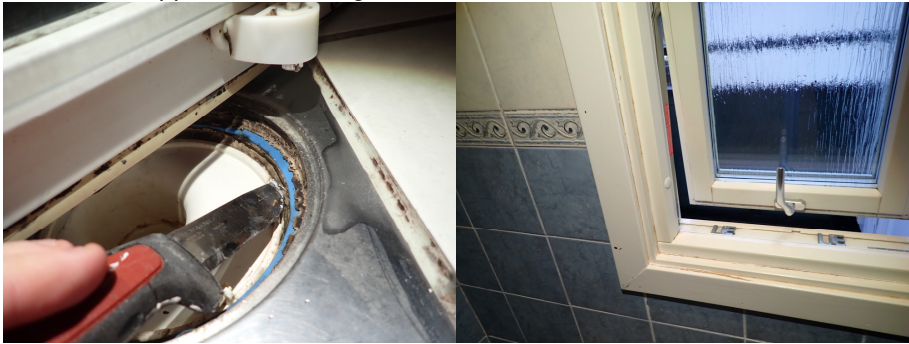
| WC/dusch: | <p>Äldre åldersmässigt avskrivet tätskikt.<br/>Fönster i våtzon 1, placerat i duschdelen.<br/>Golvbrunnsmanschett sticker fram under klämring i golvbrunnen.</p> <p><b>RISKANALYS</b><br/>Äldre tät/ytskikt har nedsatt funktion vilket innebär att ytskiktet/tätskiktet inte längre kan garanteras vara vattentätt och risk finns för att vatten tränger igenom ytskiktet/tätskiktet.</p> <p>Ej tillskuren brunnsmanschett kan medföra att manschetten tätar dåligt mellan golvbrunn och golvets tätskikt samt att det även kan medföra kapillärsug i manschetten.</p> <p>Då det är svårt att få ett tillräckligt fuktskydd mot fönsterkarmar i våtrum ökar risken för skador i anslutning till fönster som är placerade i våtzon 1.</p> <p>Ovanstående kan leda till att fukt, mögel och/eller rötrelaterade skador kan förekomma/uppstå i anslutning till noterade brister/risker.</p> |

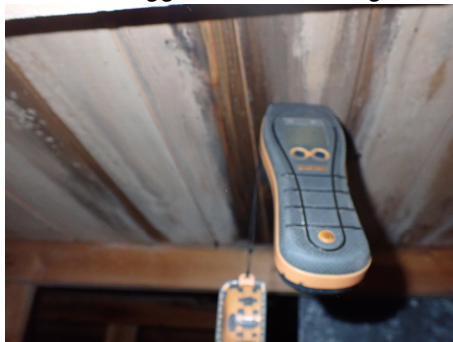
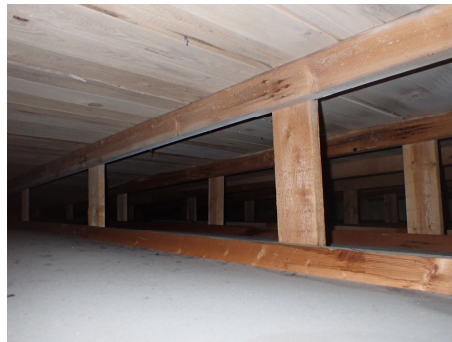
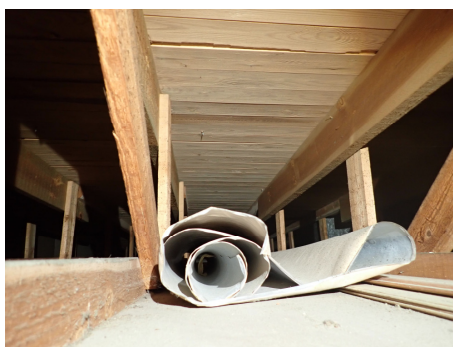
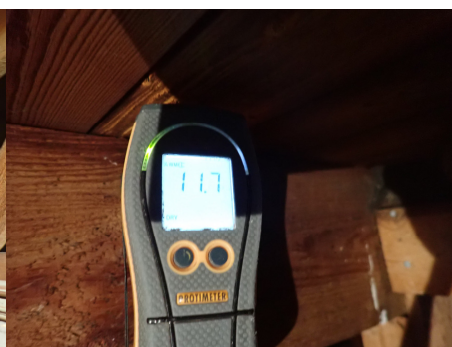
**Vind**

Nockvind är besiktigad från lucka och in till skorstensgenomföring.

Fuktros på råspont kring skorstenen, torr vid besiktningen och bedöms som äldre.

En del missfärgningar noteras på råspont.

Vid fuktkvotsmätning på undertak och takstolar noterades ett värde av 10-13% FK Fuktkvot (FK) indikerar i procent hur mycket vatten finns i materialet i relation till vikten av båda. Fuktkvoten visar förhållandet mellan fuktinnehåll i kg och mängden torrt material i kg. Kritiskt värde gällande fuktkvoten ligger vid 17 % för i gran och furuvirke.
