2025-11-04

Uppdragsnummer 22010235  
2025-269

## ÖVERLÅTELSEBESIKTNING

HELGÖ-BONA 3:28  
Västgårdsvägen 16, 178 54 Ekerö

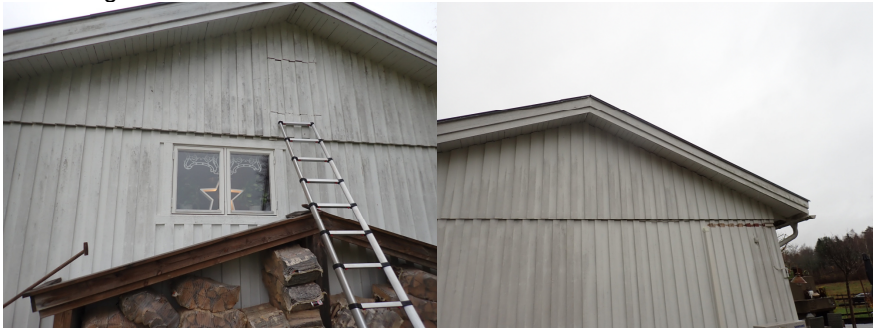
| <b>Fasad:</b> | <p>Träpanelerna är från byggnation impregnerade.<br/>Algpåväxt på fasadpaneler mot skuggsidor.<br/>Fasadfärgen är urblekt.</p> |

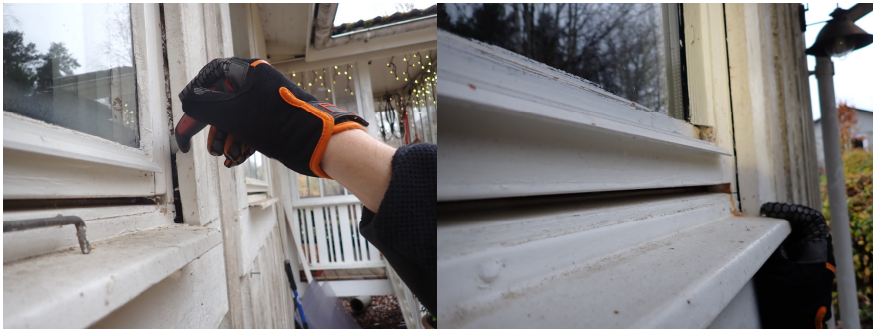
| <b>Fönster/Dörrar:</b> | <p>Glipor in mellan träpaneler och fönster.<br/>Fönsterblecken saknar uppvik på kortsidorna.</p> <p><b>RISKANALYS</b><br/>Otäta delar/glipor i fasader och runt fönster kan leda till att dagvatten tar sig in i bakomliggande konstruktioner och kan då orsaka fukt, mögel och/eller rötrelaterade skador.</p> |

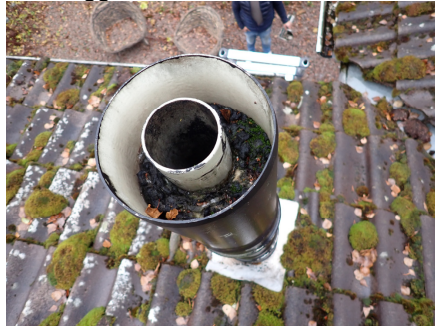
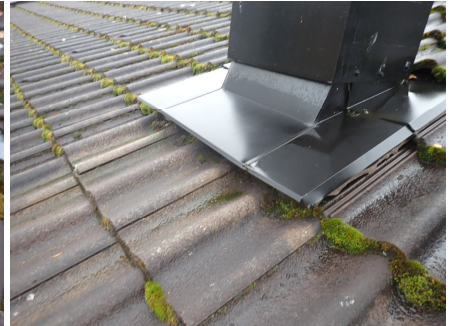
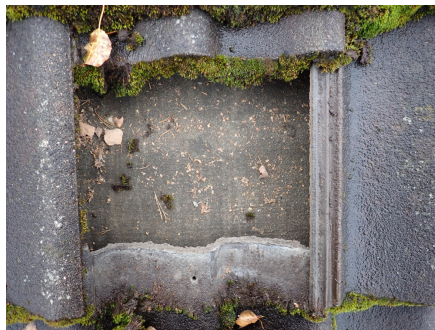
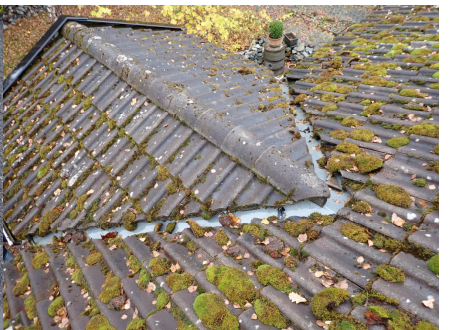
**Yttertak:**

Äldre frostnött takbeläggning och torr underliggande takpapp.  
Kraftig mosspåväxt på betongpannorna, främst mot baksidan.  
Kraftigt otätt i takvinkel och ovan huv för FD WC-ventilation.  
Glipa in under skorstensplåtens nederkant.

Av åldersskäl och konstaterade brister är yttertaket åldersmässigt avskrivet. Med anledning av att den underliggande takpappen är torr och spröd i kombination med dåliga takgenomföringar, mosspåväxt och frostsador på takpannorna ökar risken för att läckage kan komma att uppstå. Om läckage inträffar kan fukt, mögel och/eller rötrelaterade skador uppstå på underliggande konstruktioner.

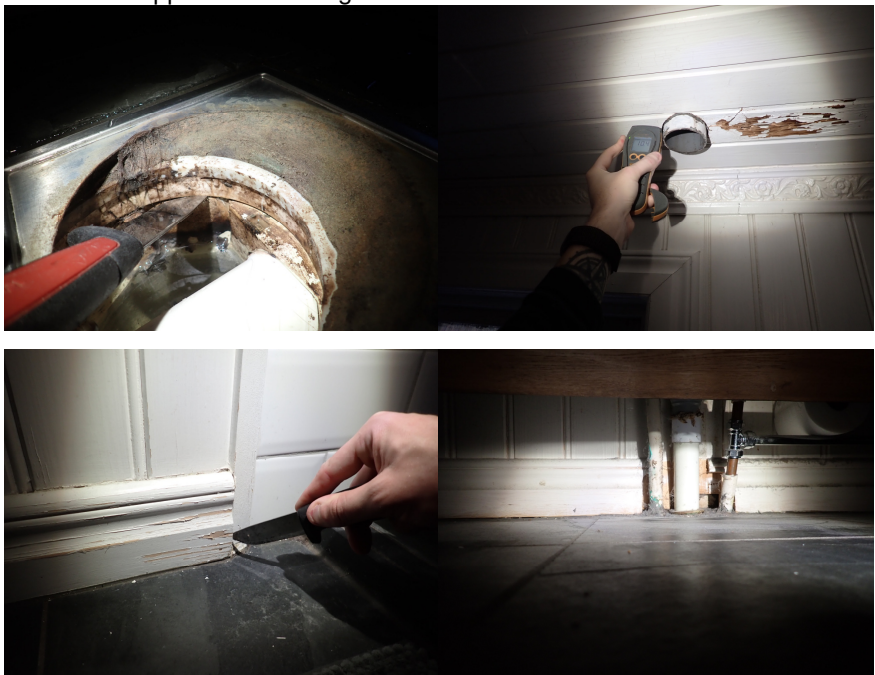
| WC/dusch: | <p>Fuktskada kring ventilation i innertak.</p> <p><b>FORTSATT TEKNISKUTREDNING</b></p> <p>Läckaget ska åtgärdas, skadat material kring ska bytas ut.</p> <p>Golvbrunnen är äldre, ej utbytt vid renoveringen.</p> <p>Delar av golv har enligt uppgift underliggande plastmatta kvar (dubbla tätskikt).</p> <p>Tätskikt saknas på vägg/golv/väggvinkel utanför duschzonen.</p> <p>Självdraagsventilation i våtrum.</p> <p>Rörgenomföringar i golvtätskikt.</p> <p><b>RISKANALYS</b></p> <p>Avsaknad av mekanisk ventilation i våtrum ökar risken för skador i omkringliggande konstruktioner (vind/tak/vägg mm). Eftersom fuktig luft och vattenånga då ej ventileras bort på ett effektivt sätt utan istället riskerar att läcka in i omkringliggande konstruktioner.</p> <p>Ej utbytt golvbrunn i samband med våtrumsrenovering kan medföra att tätskikt, klämring och/eller brunnsmanschett ansluter sämre mot golvbrunnen.</p> <p>Montering av nytt tätskikt och flytspackel ovan befintlig golvmatta dvs dubbla tätskikt ger en stor risk för skador, utförandet gör även att golvet ej heller kan förstärkas enligt moderna regler för våtrum.</p> <p>Delar i våtrummet utan tätskikt ger en stor risk för skador om dessa ytor vatten begjuts.</p> <p>Ovanstående kan leda till att fukt, mögel och/eller rörelaterade skador kan förekomma/uppstå i anslutning till noterade brister/risiker.</p> |

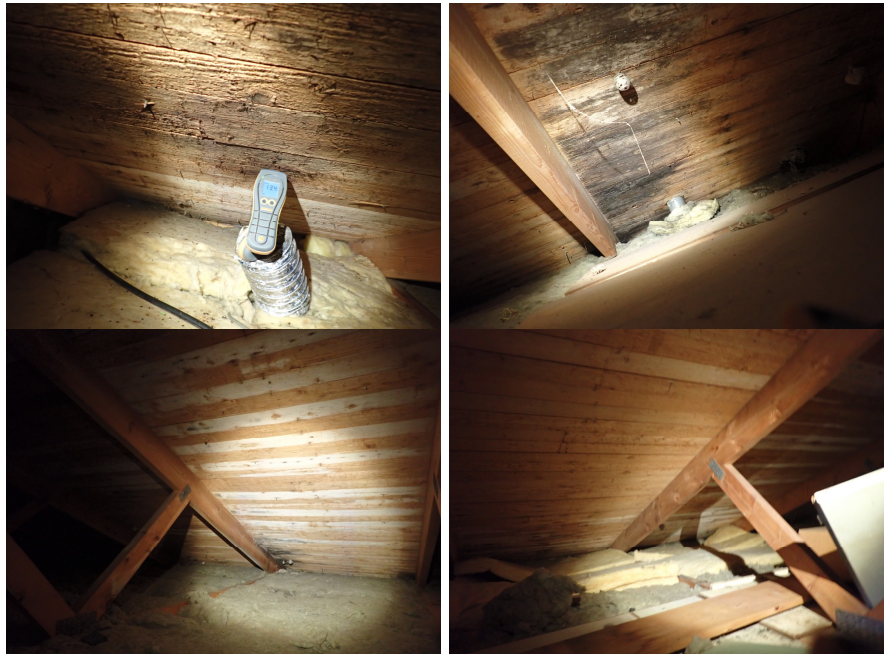
## Vind

Ventilation från kök slutar på vind, råspont ovan är missfärgad.  
Fuktrosor på råspont noteras kring ventilation från badrum.

Svärtningar/missfärgningar noteras på delar av råsponten, främst ut mot takfot.

Isoleringen på vinden är dåligt utlagd/svagt isolerad.  
Takfotsventilationen är tilltäppt av isolering.

Igensatt takfotsventilation/dålig ventilation på vindar kan leda till att fuktig luft som stiger upp ifrån boendemiljön ej ventileras bort, luften stannar då på vinden och kan då via kondens orsaka fukt, mögel och/eller rötelaterade skador.

**FORTSATT TEKNISKUTREDNING**  
Ovan noterade punkter ska åtgärdas.
