2026-02-10

## ÖVERLÅTELSEBESIKTNING

Träkvista 1:650

Tallåsen 2, 178 41 Ekerö

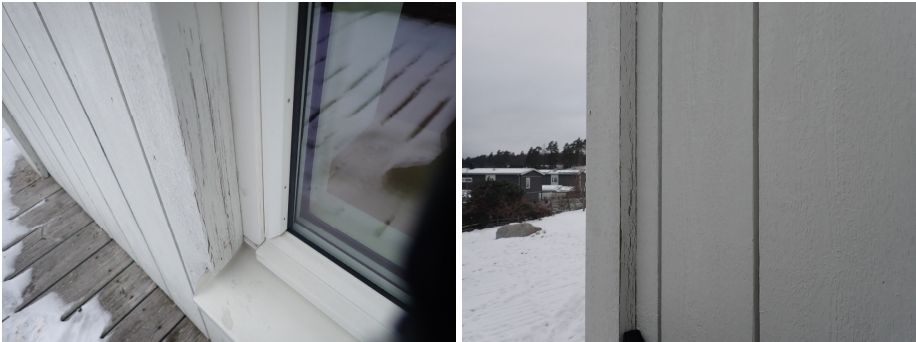
| Fasad: | <p>Lättare färgsläpp på trädetaljer i söderläge.</p> |

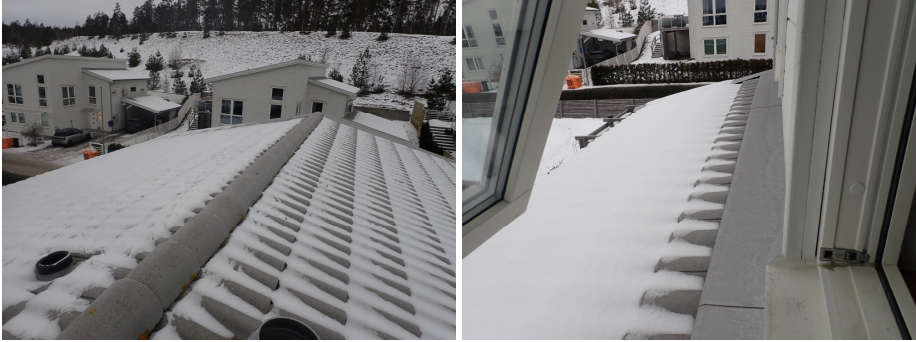
| Yttertak: | <p>Tak var vid besiktningen delvis snötäckt och ska besiktigas i sin helhet när detta är snöfritt och bedöms som säkert att beträda.</p> |

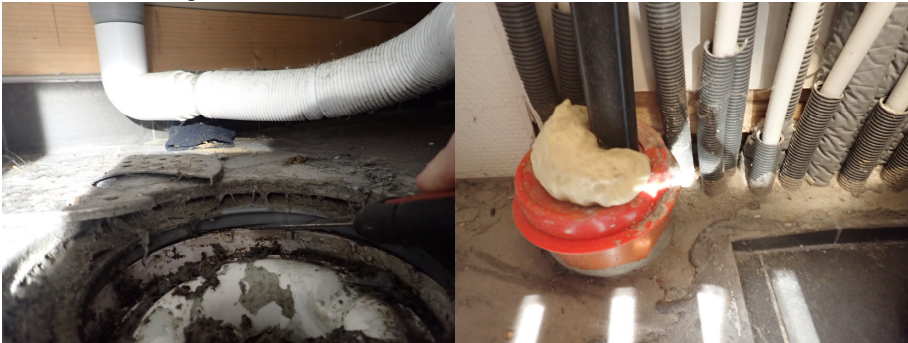
| Tvättstuga/pannrum: | <p>Mindre glipa mellan golvbrunn och klämrings under tvättbänk.<br/>Tätskikt saknas på/bakom klackdel med vatten/fjärrvärmerör.</p> <p><b>Risikanalys</b><br/>Avsaknad av tätskikt ovan golvklackar kan vid läckage från ledningarna orsaka fukt, mögel och/eller rötrelaterade skador.</p> |

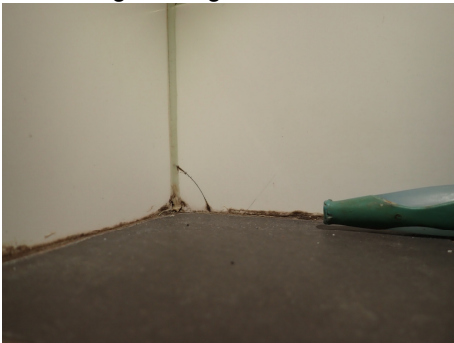
Jacuzzi i WC/badrum/dusch på övervåningen är urkopplad.  
Spricka i kakelskiva i duschdelen i WC/dusch har noterats sedan länge och ej synbart förändrats.

| WC/dusch: | <p>Spricka i kakelskiva i innerhörn för duschdel.<br/>(Se även säljarens upplysningar)</p> <p><b>Fortsatt tekniskutredning</b><br/>Sprickan och området ska hållas under uppsikt, om sprickan förvärras eller andra problem noteras ska kontakt tas med fackman för utredning av orsak, omfattning och åtgärd.</p> |

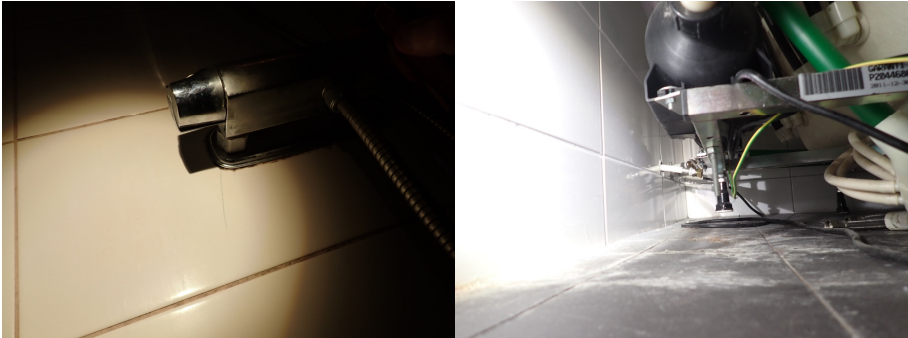
| WC/dusch/badrum: | <p>Mindre krackeleringar i kakelskivor vid duschblandare.<br/>Svagt fall på golvbeläggningen.<br/>Rör och elkabelsgenomföring i vägg bakom badkar.</p> |
