Uppdragsnummer 22010235  
2026-027

## ÖVERLÅTELSEBESIKTNING

EKERÖ-VÄSBY 43:366  
Senapsvägen 33, 178 35 Ekerö

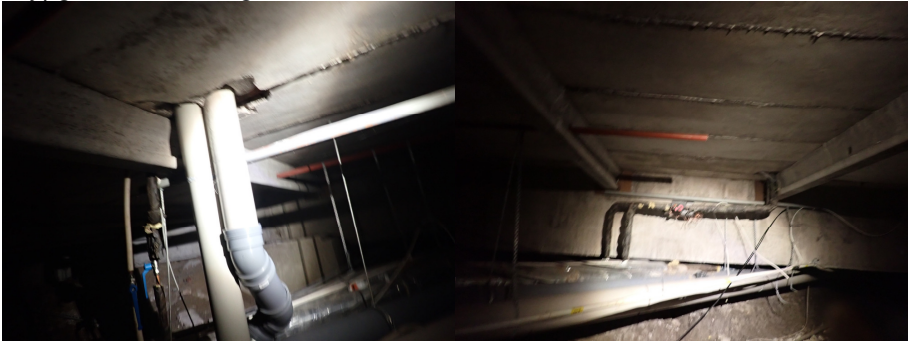
| Grundmur/Hussockel: | <p>Krypgrund är besiktigad.</p> |

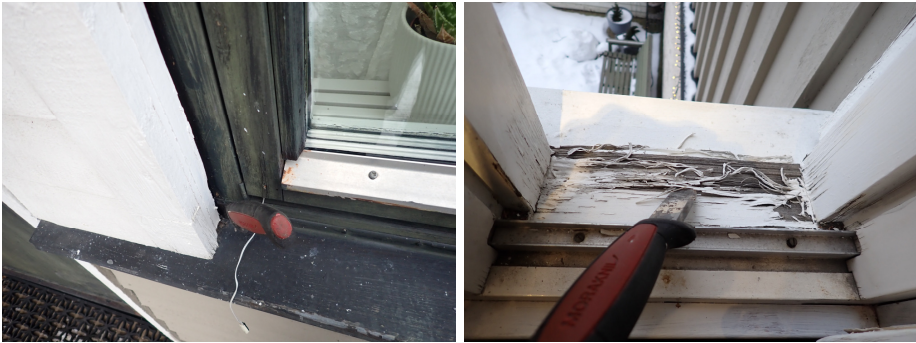
| Fönster: | <p>Otätt vid fönsterbleck mot kök.<br/>Äldre isolerglas fönster, torrsprickor på fönster.</p> <p>Riskanalys<br/>Otäta delar/glipor i fasader och runt fönster kan leda till att dagvatten tar sig in i bakomliggande konstruktioner och kan då orsaka fukt, mögel och/eller rötelaterade skador.</p> |

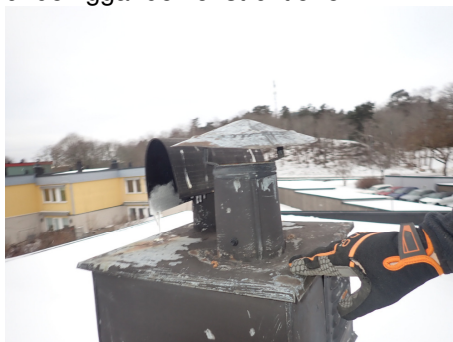
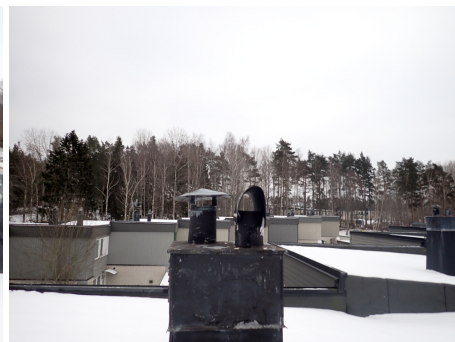
**Yttertak:**

Takbeläggningen var vid besiktningen snötäckt, kompletterande besiktning krävs när takbeläggningen är snöfri/synlig.

Motfallstak med invändig avvattning är en känd riskkonstruktion. Äldre takplåtar kring ventilationshuvar mer rostangrepp.

Motfallstak med invändig avvattning är en känd riskkonstruktion, risk finns för att fukt, mögel och/eller rötelaterade skador kan uppstå om brister uppstår i anslutningar/skarvar för avlopp och/eller runt anslutningen mellan takpapp och takbrunn. Risk finns även för att eventuella stopp i takbrunnen kan orsaka vattensamlingar på taket medovanstående skador som följd.

Dåligt tätade/äldre takgenomföringar kan leda till att dagvatten tränger in på vinden vilket i sin tur kan leda till fukt, mögel och/eller rötelaterade skador på underliggande konstruktioner.

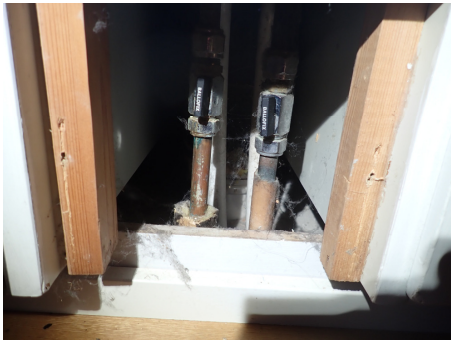
Entré/Hall:

Fuktlarm/tätskikt saknas i slits med invändigt vatten/avlopp/dagvattensystem.

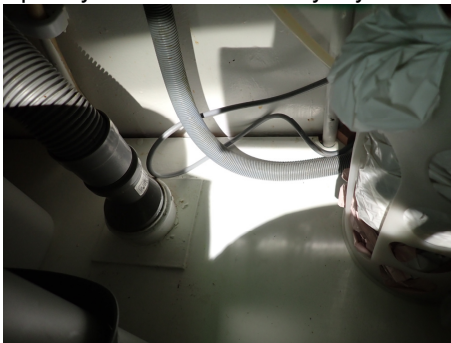
Kök/matplats:

Tät botten saknas i diskbänksskåpet.  
Spillskydd saknas under kyl/frys.

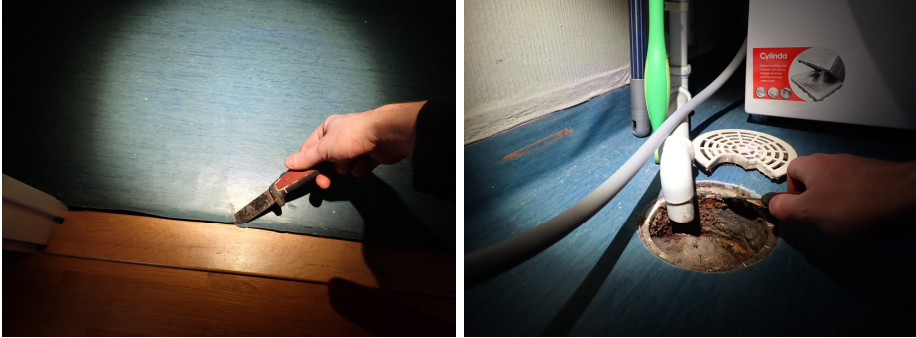
| Tvättstuga: | <p>Äldre åldersmässigt avskrivet tätskikt.<br/> Äldre golvbrunn av gjutjärn med rostangrepp.<br/> Otätt tätskikt/lös tröskel.<br/> Rör genomföringar i golvtätskikt.<br/> Självdraagsventilation i våtrum.<br/> Gummidukspänt innertak SK Baracuda tak.<br/> Med anledning av ålder och noterade punkter är tvättstugan i stort behov av renovering.</p> |

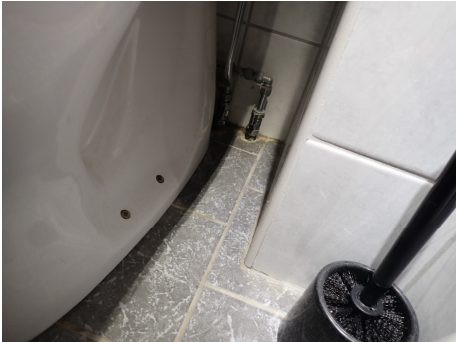
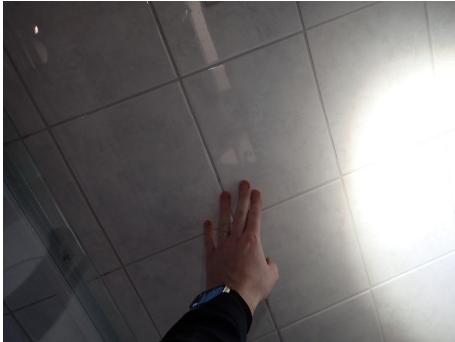
| WC/dusch: | <p>Tätskiktet är över 20 år gammalt.<br/>Väggar och golv är ej förstärkta enligt dagens byggnorm.<br/>Kraftiga torrsprickor i fönsterkarm.<br/>Självdraagsventilation i våtrum.<br/>Dåligt/felfall på golvbeläggningen.<br/>Rör genomföringar i golvtätskikt vid WC.<br/>Håltagningar från FD duschvägg i duschzon är tätade med silicon.</p> <p>Riskanalys<br/>Då tätskiktet i våtrummet bedöms som åldersmässigt avskrivet samt att ett flertal brister noterades finns risk för att fuktskador kan komma att uppstå i anslutning till noterade brister.</p> <p>Ovanstående kan leda till att fukt, mögel och/eller rörelaterade skador kan förekomma/uppstå i anslutning till noterade brister/risker.</p> <div></div> |
