Uppdragsnummer 22010235  
2026-169

## ÖVERLÅTELSEBESIKTNING

EKERÖ MUNSÖ-EKEBY 4:37  
Stenhuggarvägen 1, 178 91 Munsö

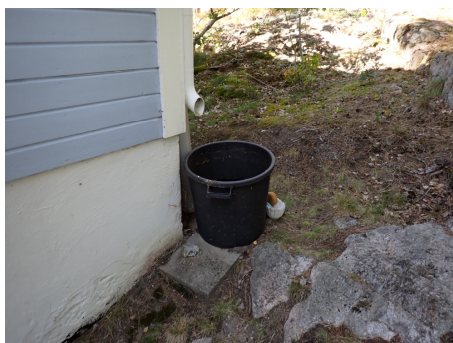
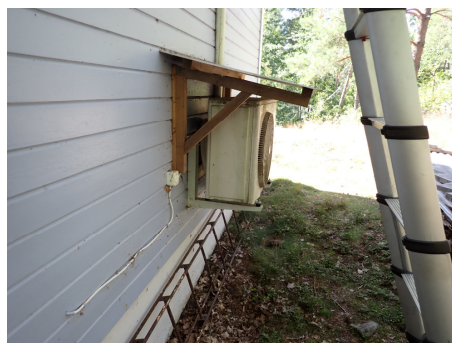
Marken sluttar ner mot husets baksida.  
Stuprör leds ej bort via dagvattensystem.  
Avfrostningsvatten från luft/luftvärmepump leds ej bort från grundläggningen.

Med anledning av att marken/berget sluttar mot grund ställer detta högre krav på dränering och tätskikt vilket ökar risken för att dagvatten kan tränga in i husgrunden och orsaka ökad fuktbelastning på material vilket kan leda till fukt, mögel och eller rötelaterade skador.

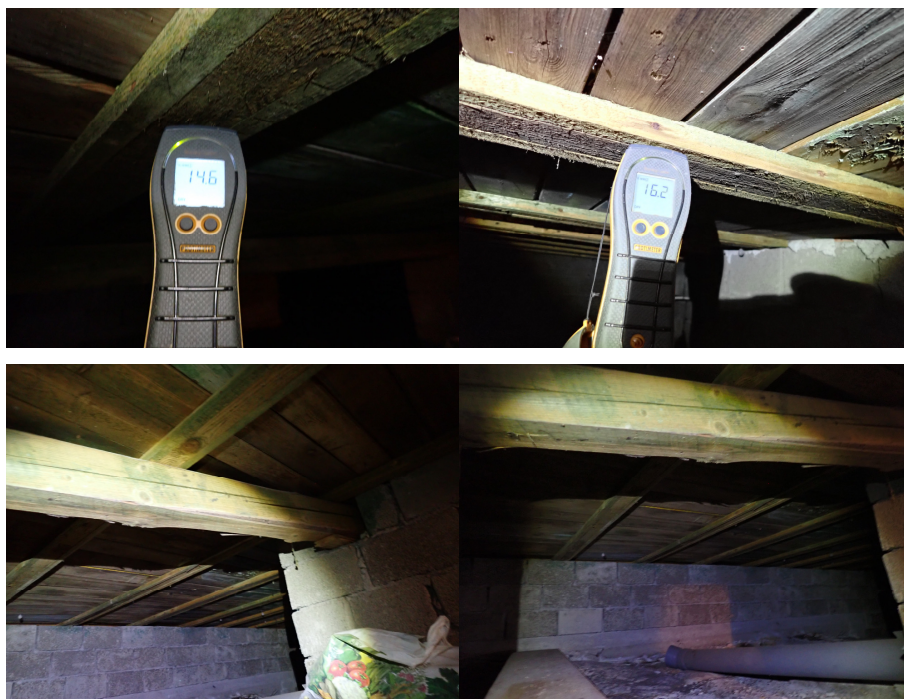
Krypgrund är en känd riskkonstruktion.  
Trossbotten är bitvis impregnerad.  
Påväxt/angrepp noteras på delar trossbottenpaneler/bärlinor.

Vatten och avloppsrör är dåligt klamrat.

Krypgrunder betraktas idag som kända riskkonstruktioner och är en känslig konstruktion ur fuktsynpunkt sett bland annat beroende på årstidsvariationer i temperatur och fuktbelastning från mark. Under de perioder då lufttemperaturen utomhus är högre än i kryputrymmet, kommer varm fuktig luft in i ett kallare utrymme och höjer den relativa luftfuktigheten i krypgrundsutrymmet. Risk för skador föreligger och skador kan uppstå såsom fukt, mögel och rötelaterade skador som möjlig följd. Inbyggt/nyttjande av tryckimpregnerat virke i konstruktionen kan leda till kraftig avvikande lukt.

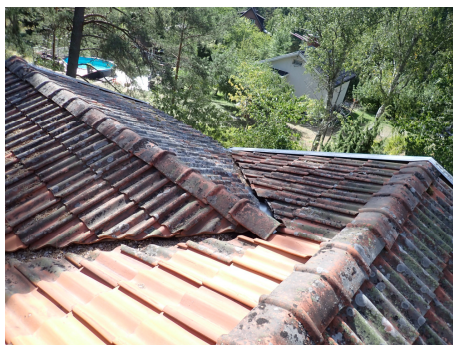
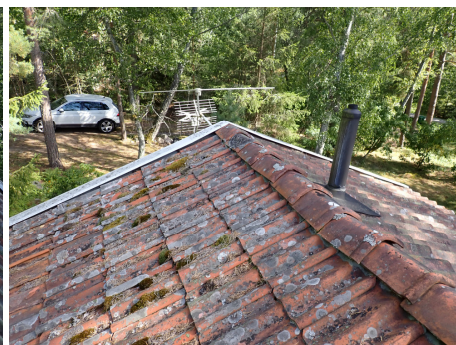
Äldre kraftigt torr underliggande takpapp.

Äldre takplåtar med rostangrepp.

Svaga uppvik och äldre takplåt i rännalsvinkel mot farstudelen.

Rostangrepp på hängrännor och stuprör.

Av åldersskäl och konstaterade brister är yttertaket åldersmässigt avskrivet.

Med anledning av att den underliggande takpappen är torr och spröd i kombination med dåliga takgenomföringar, mosspåväxt och frostsador på takpannorna ökar risken för att läckage kan komma att uppstå. Om läckage inträffar kan fukt, mögel och/eller rötrelaterade skador uppstå på underliggande konstruktioner.

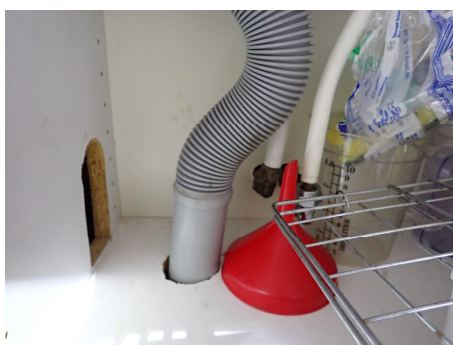
Tät botten saknas i diskbänksskåpet.

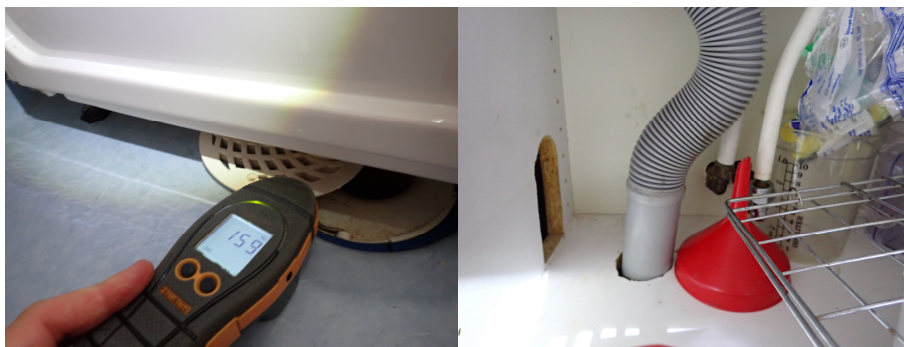
Äldre åldersmässigt avskrivet tätskikt.  
Rör genomföring i golvtätskikt under varmvattenberedare.  
Låg stös för handfatsavlopp.  
Tröskel saknas.  
Självdraagsventilation i våtrum.

Äldre tät/ytskikt har nedsatt funktion vilket innebär att ytskiktet/tätskiktet inte längre kan garanteras vara vattentätt och risk finns för att vatten tränger igenom ytskiktet/tätskiktet.

Rör genomföringar i våtzone 1 innebär en ökad risk då det är svårt att tät fullgott runt tappvatten och värmerör.

Avsaknad av mekanisk ventilation i våtrum ökar risken för skador i omkringliggande konstruktioner (vind/tak/vägg mm). Eftersom fuktig luft och vattenånga då ej ventileras bort på ett effektivt sätt utan istället riskerar att läcka in i omkringliggande konstruktioner.

Ovanstående kan leda till att fukt, mögel och/eller rötelaterade skador kan förekomma/uppstå i anslutning till noterade brister/risker.

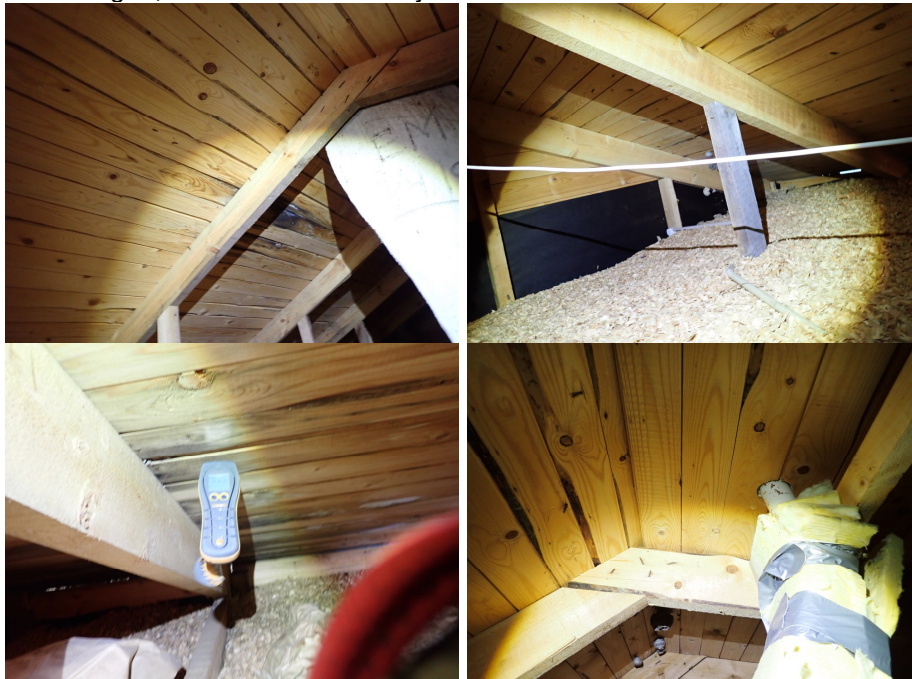
Fuktros kring skorsten samt ner mot takfot mot baksidan, torra vid besiktningen, se kommentarer om yttertak.
