Utlåtande över ÖVERLÅTELSEBESIKTNING

Malmö Julrosen 12
Ljunggatan 1, 213 62 Malmö

ÖVERLÅTELSEBESIKTNING FÖR SÄLJARE

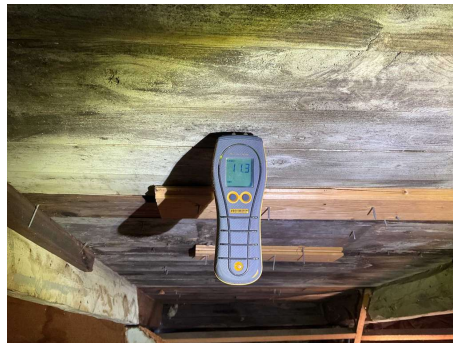
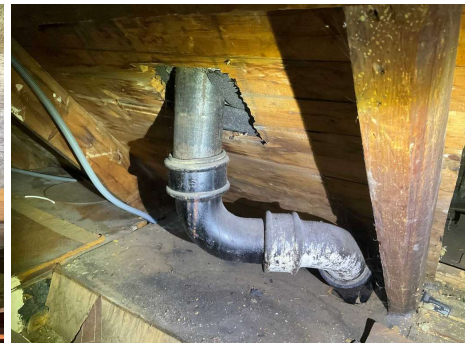
Missfärgning/ mikrobiell påväxt noteras punktvis på takkonstruktionen.

Vid stickprovsmässig fuktindikering av takkonstruktionen noterades ingen förhöjd fuktighet.

Isolering ligger bitvis mot underlagstaket. Luftspalt saknas.

Bristfällig tätning/ anslutning med underlagspapp runt avloppsluftningens rör vid genomföring i yttertaket.

Vindsluckan är otät och oisolerad.

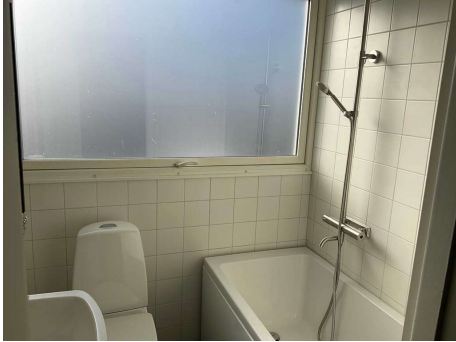
Övre plan:	
Hall:	--
Sovrum 1:	--
Sovrum med pentry:	<p>Det saknas tätt ytskikt i eller under diskbänkskåpet. Det ska vara anordnat så läckage enkelt kan upptäckas.</p> <p>Diskmaskinens avloppsslang är ej fixerad enligt leverantörens monteringsanvisning och ska i normalfallet fästas på undersidan av köksbänken.</p> <p>Fönstret i kupan går ej att öppna fullt då det tar i ett plåtbeslag utvändigt.</p>
Sovrum 2:	--
Badrum:	<p>Fönstret är placerat i plats för bad. Anslutning av tätskikt mot karm utgör en kritisk punkt för fuktskador på bakomliggande konstruktioner/ material samt att risken för fuktskador på fönstret ökar.</p>

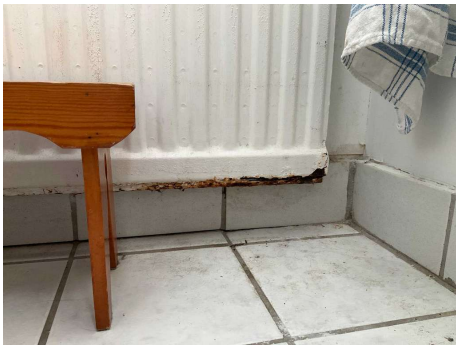
Entréplan:	
Huvudentré:	Fogsläpp på klinkergolvet noteras punktvis.
Hall/ allrum:	--
Kök:	<p>Det saknas tätt ytskikt i eller under diskbänkskåpet samt under kyl/ frys och diskmaskin. Det ska vara anordnat så läckage eller kondens enkelt kan upptäckas.</p> <p>Diskmaskinens avloppsslang är ej fixerad enligt leverantörens monteringsanvisning och ska i normalfallet fästas på undersidan av köksbänken.</p>
Vardagsrum:	--
Sovrum:	--
Wc:	<p>Rostangrepp på radiatorn. Risk för läckage.</p> <p>Fogsläpp och lösa klinkerplattor. Fuktindikering utfördes i anslutning till de lösa plattorna utan indikation på förhöjd fuktighet.</p> <p>Huruvida det finns tätskikt eller ej bakom klinkern är okänt.</p>

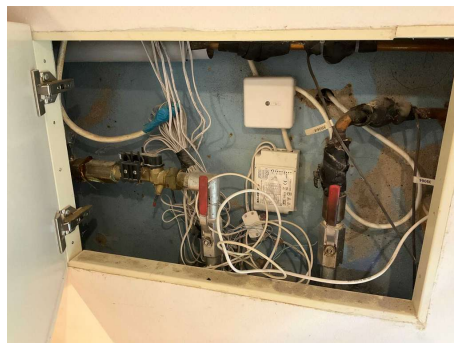
Kopplingar/ skarvar på vattenrör är placerade innanför en lucka i den utreglade väggkonstruktionen. Ett eventuellt läckage är svårare att upptäcka i tid och följskadorna riskerar att bli mer omfattande. Elinstallationer finns i anslutning till rörskarvarna/ -kopplingarna vilket ej är enligt branschstandard.

Fogsläpp, bom och lösa klinkerplattor på golvet.

Saknas lock på kopplingsdosa.

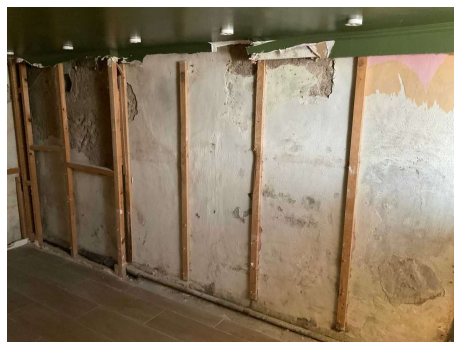
Utrymmet är under pågående renovering och den utreglade konstruktionen mot väggarna har delvis tagits bort.

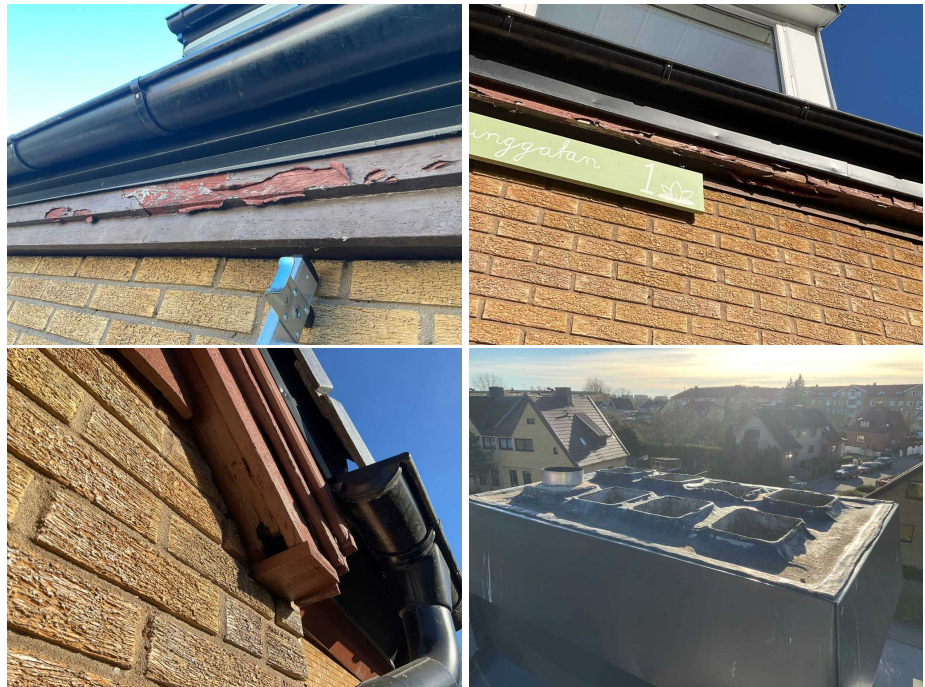
Underhålls-/ renoveringsbehov på takanslutna trädetaljer, så som underslag, fotbrädor, vindskivor med mera.

Saknas väderskydd/ plåthuv på skorstenen.

Saknas fågelband under första raden takpannor vid takfoten. När detta saknas kan fåglar bygga bo under takpannorna.

Taket är besiktigat i begränsad omfattning från takstegen och marken.

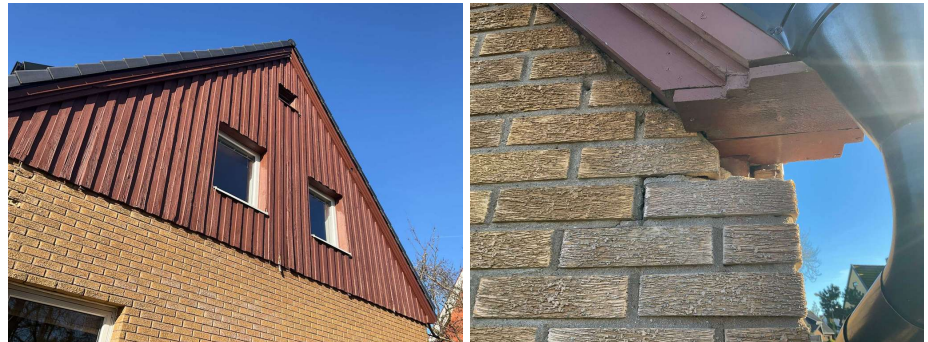
Panelen på gavelspetsarna är eftersatt och i behov av underhåll/renovering eller utbyte. Panelen mot söder är i sämst skick.

Skada i teglet på gaveln mot söder, troligtvis efter infästning av parabol.

Tegelfog har punktvis vittrat och fallit bort.

Rörelsesprickor och skador på tegel i entrébyggnadens hörn.

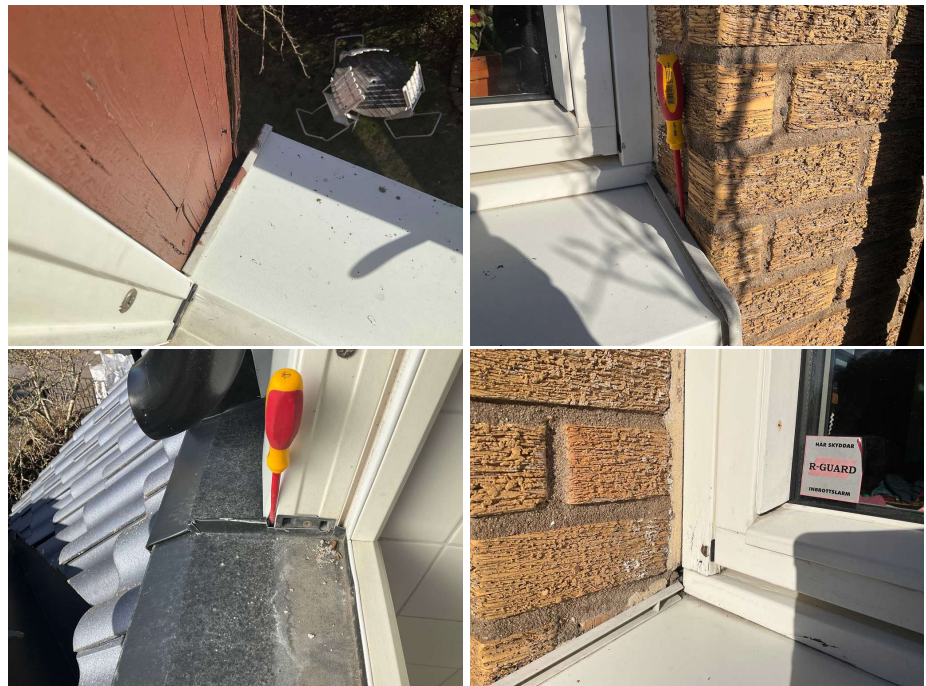
Underhålls-/ målningsbehov i varierande omfattning. Underhållets omfattning varierar delvis efter väderstreck/ utsatthet och fönstrets ålder.

Fönsterblecken är generellt bristfälligt utformade och monterade. Det är otätt mellan bleck och fönstersmyg med varierande storlek på glipan.

Hål/ glipor vid fals på plåtbeslag framför kuporna mot framsidan.

Vardagsrummets fönster mot söder har rötskador på karmen.

Saknas lister (eller likvärdigt) runt källarfönstren.

Saknas fönsterbleck på källarfönstren.

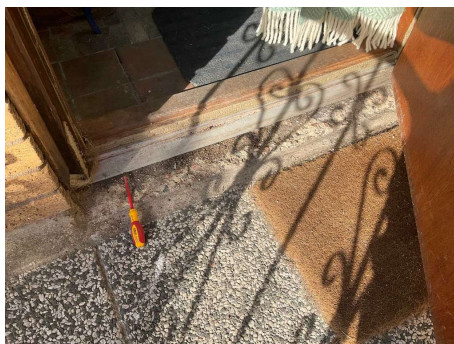
Underhålls-/ målningsbehov i varierande omfattning. Underhållets omfattning varierar delvis efter väderstreck/ utsatthet och dörrens ålder.

Saknas tröskelplåt på entrédörren.

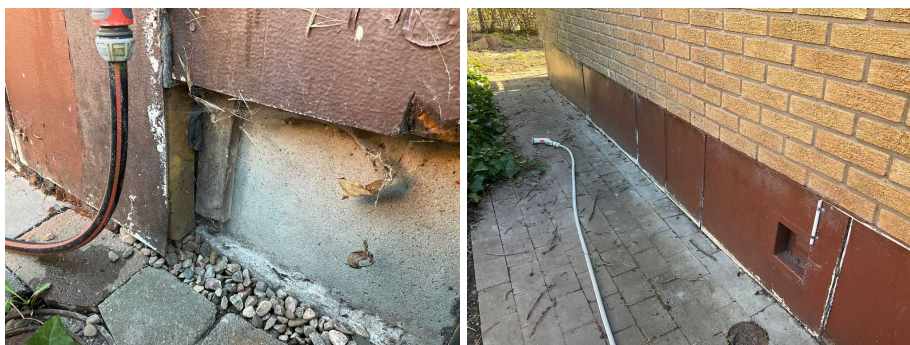
Grundmuren är ej besiktningsbar eftersom den klätts med någon form av skiva på foamskum. Skador/ brister på beklädnaden förekommer.

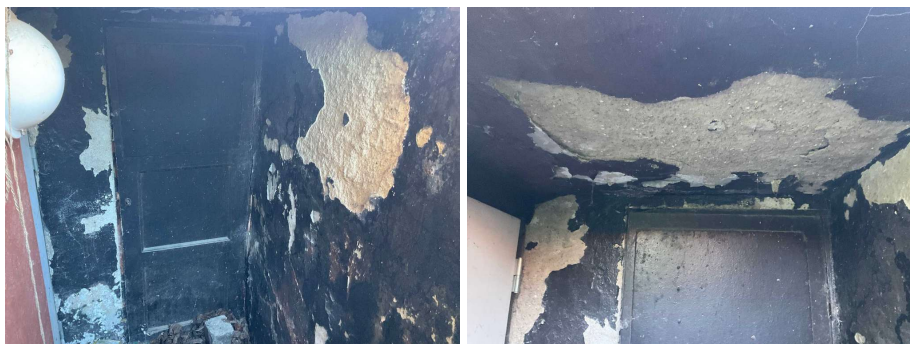
Puts-/ betongskador på grundmuren och i taket.

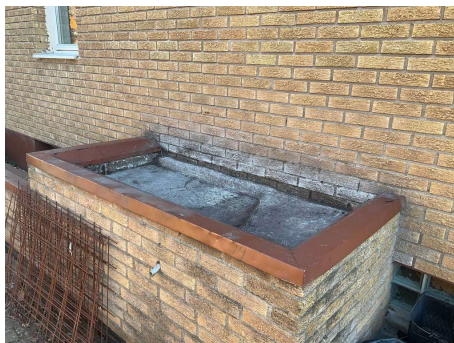
Betongplatta som ansluter mot huset.

En betongkonstruktion likt denna som ansluter mot/är förankrad i husets konstruktion kan innebära risk för fukttransport till husets angränsande/ bakomliggande konstruktioner vilket kan orsaka fukt-, mögel- och rötskador.

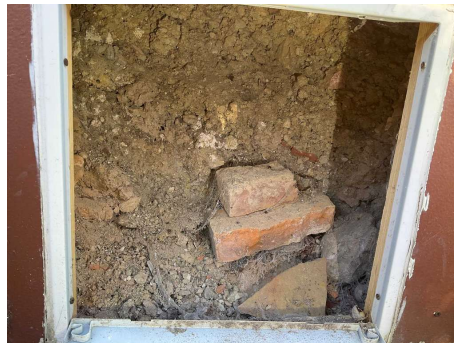
Äldre platta på mark. Årtal är okänt men kan va en senare tillbyggnad. Se riskanalys.

Syftet med inspektionsluckan i grundmuren är oklart och de massor som krävts ut under plattan bör åtgärdas.

En betongplatta på mark som inte är kapillärbrytande (utan underliggande isolering av cellplast) är en vanligt förekommande och en känd riskkonstruktion. Detta innebär risk för fukt-, mögel- och rötskador på organiska material som har kontakt med betongplattan.
