ÖVERLÅTELSEBESIKTNING

Klarlagt

**Rektangelvägen 16, 245 35 Staffanstorp
Gullåkra 1:111**

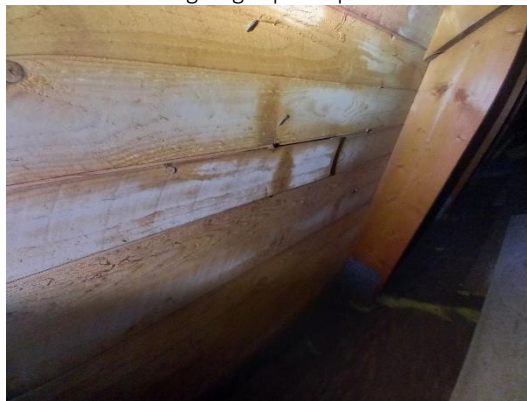
Nockvind

Det finns missfärgningar på råsponten. Se riskanalys 1.

Det finns ett hål i vindpappen på en av husgavlarna.

1. Otätheter mellan ett kallt och ett varmt utrymme innebär en risk för att skador kan komma att uppstå på organiska konstruktioner, skador särskilt om det finns en förhöjd luftfuktighet.

Har man fått en mikrobiologisk missfärgning på vinden är det en indikering på att man har fått en förhöjd luftfuktighet på vinden så att mikrobiologisk missfärgning har uppstått. Den mikrobiologiska missfärgningen kan orsaka skador och dålig lukt.

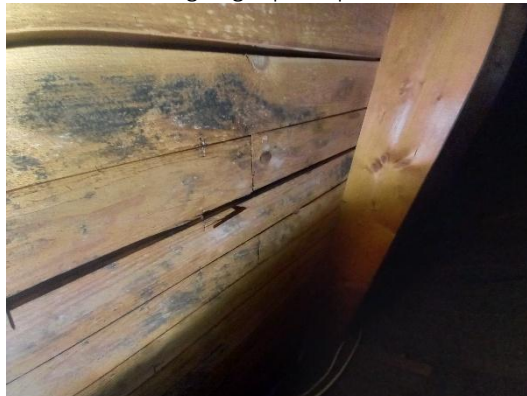
Sidovind sovrums 2

Det finns missfärgningar på råsponten. Se riskanalys 1.

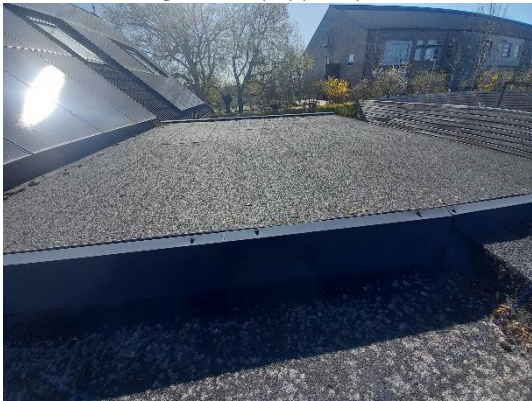
Tak	<p>Den tekniska livslängden har passerats på taket. Se riskanalys 4. (betongtaket)</p> <p>Det finns ett låglutande papptak på uterummet. Se riskanalys 4.</p>

4. När takets tekniska livslängd har passerat finns det en risk att skador kan komma att uppstå eller finnas på angränsande konstruktioner.

Om det blir stående vatten på ett låglutandepapptak så innebär det att takpappen kan frysa isär i skarvarna vilket kan leda till skador i underliggande konstruktioner.

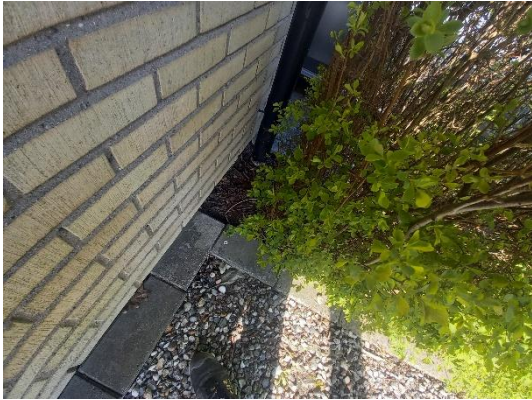
Hängrännor och Stuprör	Stuprör är vända åt fel håll.
Fasader	Det finns en glipa mellan två träpaneler på baksidan av huset.
Fönster	Inget att notera.
Grundmur/ Hussockel	Inget att notera.
Markförhållanden	<p>En liten rabatt finns intill huset. Se riskanalys 5.</p>

5. När det finns växter och rabatter nära huskroppen riskerar man att få en ökad fuktbelastning mot grundmuren som kan medföra att skador uppstår i anslutande konstruktioner.

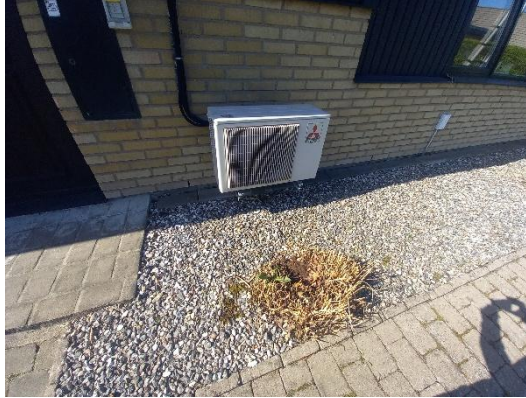
Kondensvatten släpps intill huset. Se riskanalys 5.

Vattnet från luftvärmepumpen leds inte bort från husgrunden. Bristen ökar risken att vatten tränger in i anslutande konstruktioner med skador som möjlig följd.

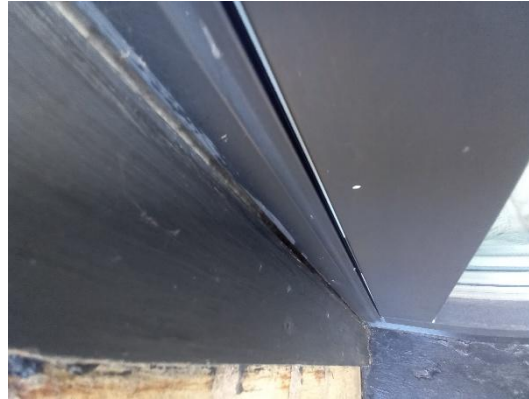
Dörrar

Det finns otätheter mellan altandörren i vardagsrummet och träpanelsfasaden. Se riskanalys 6.

6. Otätheter innebär en risk för att skador kan komma att uppstå i bakomliggande konstruktioner ifall vatten kommer in via otätheterna.
