## Överlåtelsebesiktning

### Toregrindsstigen 3

2025-05-15

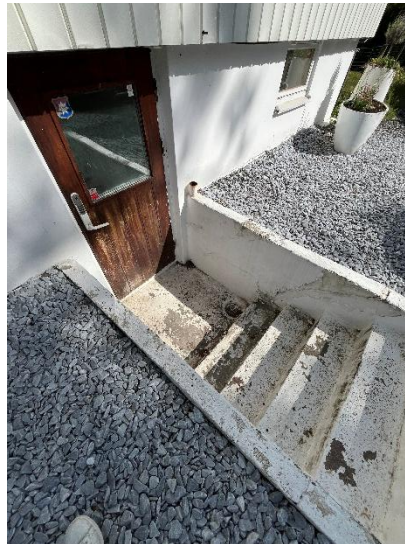
Överliggaren på dräneringen ligger ovan mark. Överliggaren bör ligga skyddad från väder och vind.

Kantstöden ner till källarentrén behöver renoveras.

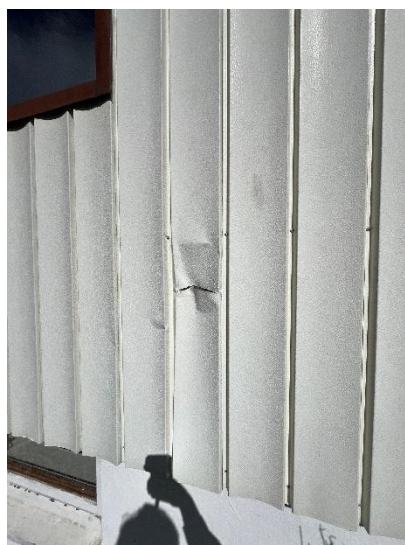
Huset är inklätt med plåt. Plåten har lokalt färgsläpp och ytliga skador, på minst ett ställe är plåten helt öppen, se bild.

Övriga plåtar har målningsbehov.

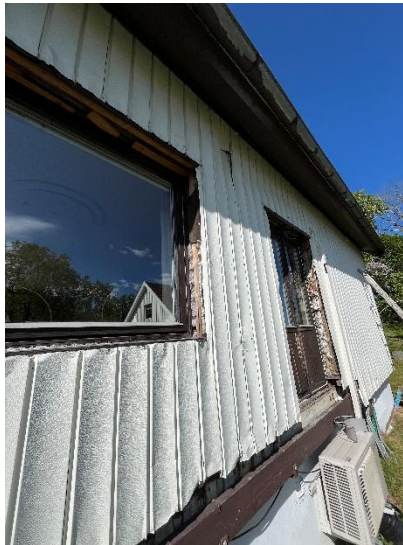
Vid dräneringsarbetet demonterades altanen men har inte återställts. Detta gör att stor del av konstruktionen och isolering ligger blottad för regn och sol. Detta bör åtgärdas omgående för att slippa följdskador. Likaså med omfattningen kring närliggande fönster och altandörr.

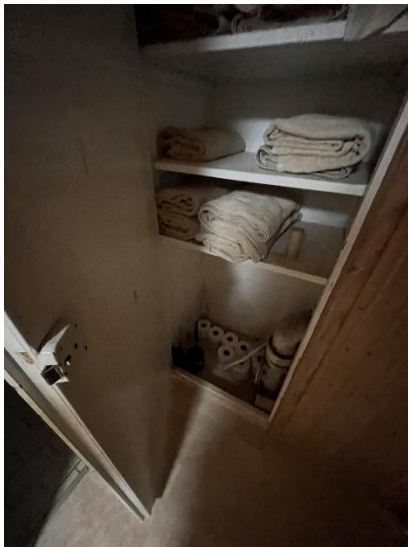
| R3 Bad/Bastu | | Äldre våtutrymme, tekniskt avskrivit. <b>Se riskanalys 3:2</b><br><br>Golvbrunn ej besiktningsbar. Fuktgenomträngning i garderob. |

### 3:2 Äldre våtutrymme, tekniskt avskrivit.

Branschregler har sedan tid för utförande skärpts på grund av ökat antal vattenskador och det är känt att fukt- och mögelskador årligen förekommer i stor utsträckning om tätskiktet saknas, är skadat eller är av äldre modell. Risk finns att fukt kan tränga in i bacomvarande konstruktion och orsaka skador som kan påverka byggnaden och inomhusmiljön negativt. Yt- och tätskikt på väggar och golv (eventuellt underliggande material på vägg och golv) samt golvbrunn skall bytas ut vid en renovering

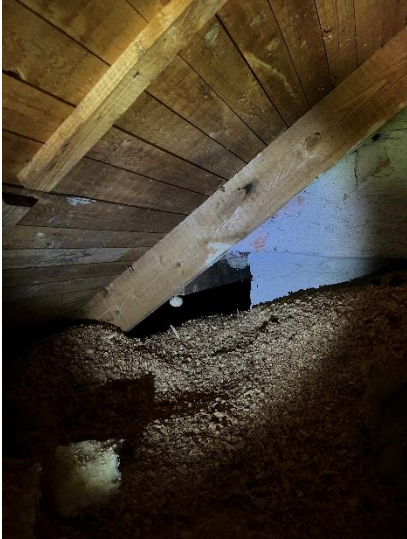
| | | <p>Då det saknades tydliga landgångar och möjlighet att ta sig förbi murstocken besiktigades vinden från stege.</p> <p>Viss Mikrobiell påväxt/ missfärgningar finns.</p> <p>Kutterspårsisolering ligger i en stor vall mot murstocken. Upp till vänster i bild finns en liten lucka som kunde inspekteras från stege men ficklampa. Inga avvikande lukter noterades.</p> |

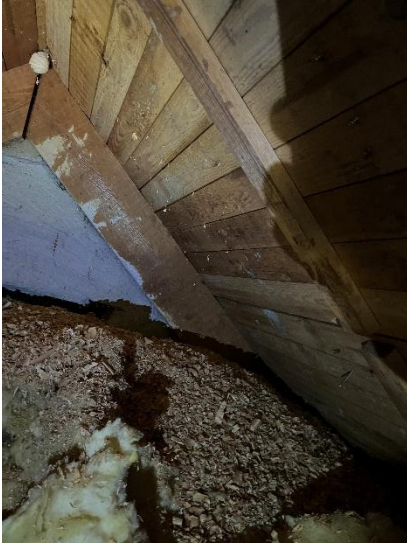
| | | <p>Isoleringen behöver jämnas ut samt ventilationen bör ökas.</p> |
