## Överlåtelsebesiktning

Södra Ligården 98 Göteborg

2025-04-14

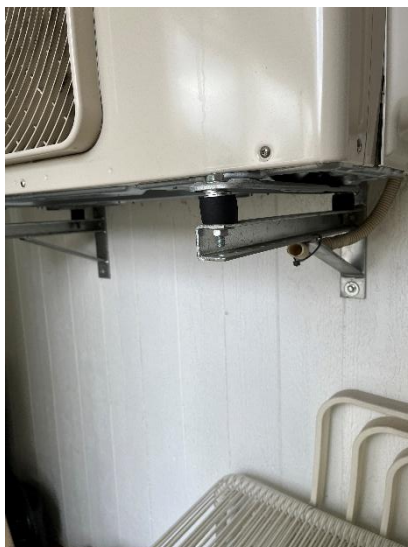
Dräneringen till luftvärmepumpen går rakt ut på trallen. Kondensvattnet bör ledas bort från byggnad och övrig konstruktion.

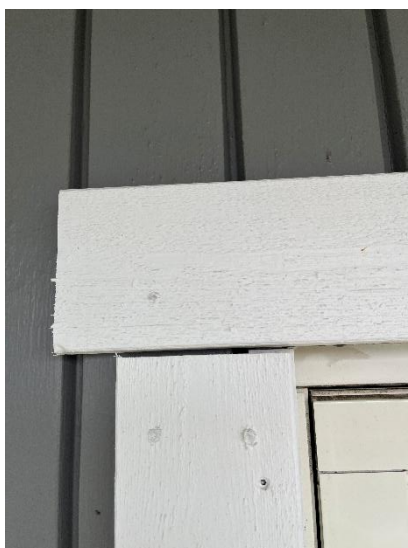
Vissa foder och fönsterinklädnader ligger inte kloss an varandra. Detta gör att fukt och vatten tar sig in i träet.

Trallen ligger för nära fasaden. Detta gör att vatten kan bli stillastående mellan fasad och ändträt på trallen vilket ökar risken för röta och skador på träet.

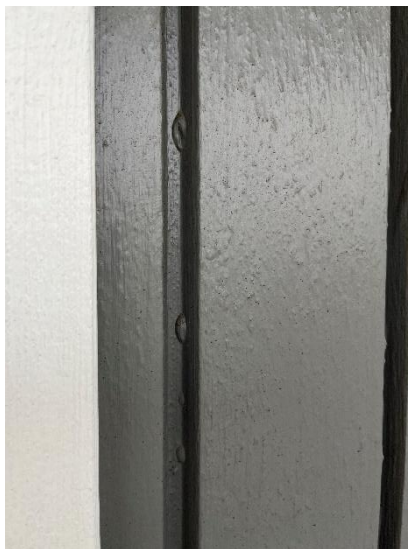
Blåsor finns i färgen

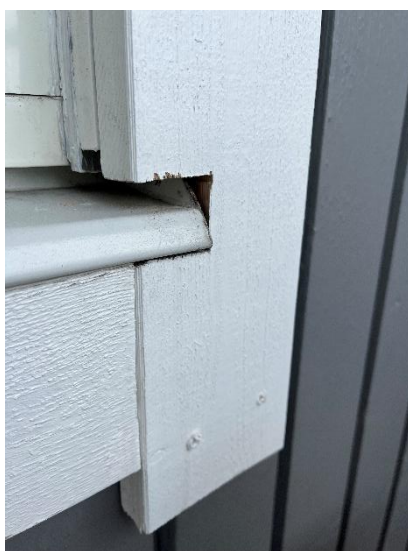
Vissa fönsterbleck sluter inte tätt och går inte tillräckligt långt ut från fasad.

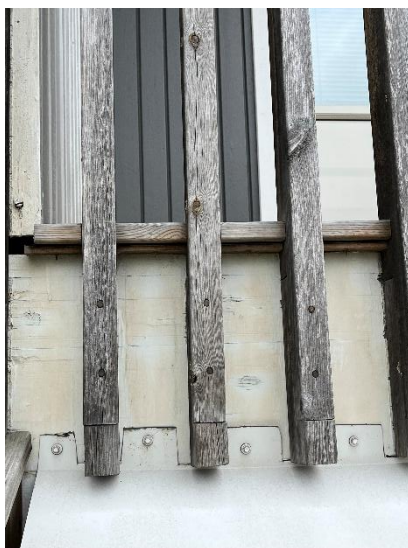
Trallen är lagd på längden vilket är helt rätt. Det ser dock ut som att en längsgående regel/ list hindrar vattnet från att rinna ut från balkongen.

Vidare teknisk utredning rekommenderas, 4.1

- 4.1 Kontroll av vattenavrinningen från balkong
- 4.2 Kontrollera och säkerställ fallet på hängrännan

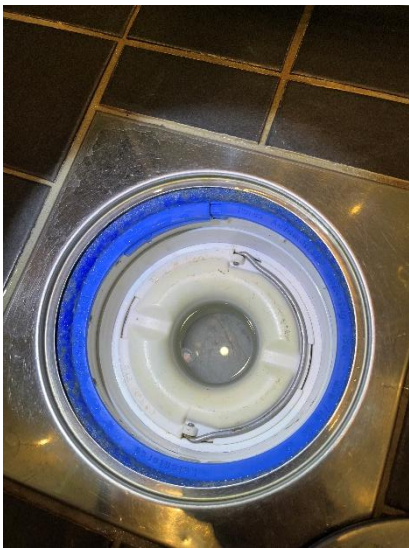
| R4 Bad/ WC | | <p>Kvalitetsdokument saknas.<br/><b>Se riskanalys 3.1</b> Fall har lokala avvikelser.</p> <p>Golvbrunnens klämring ligger i sitt läge.</p> |

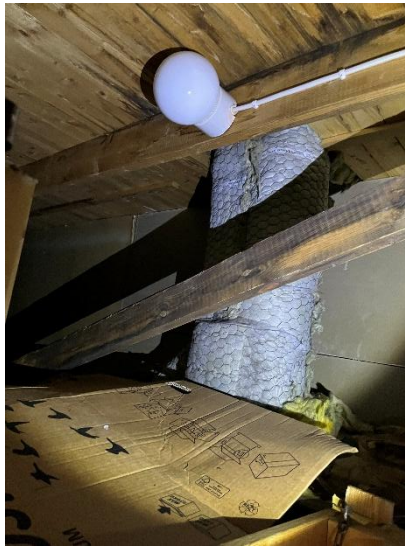
Vinden var inte besiktningsbar då den var fullt belamrad samt saknade landgångar.

Det som syntes från luckan var att det finns missfärgningar enligt bild.

Inga avvikande lukter noterades vid besiktningstillfället.
