## Utlåtande över ÖVERLÅTELSEBESIKTNING

Göteborg Tolered 175:2  
Strängnäsgratan 6A, 418 71 Göteborg

Omfattning: Okulär besiktning av huvudbyggnad. Samt tilläggsuppdrag i form av Energideklaration som redovisas i ett separat utlåtande.  
Besiktningsdag: 2026-03-13 kl 09:00  
Närvarande: Ewonne Levin  
Johan Emet  
Patrik Skarström

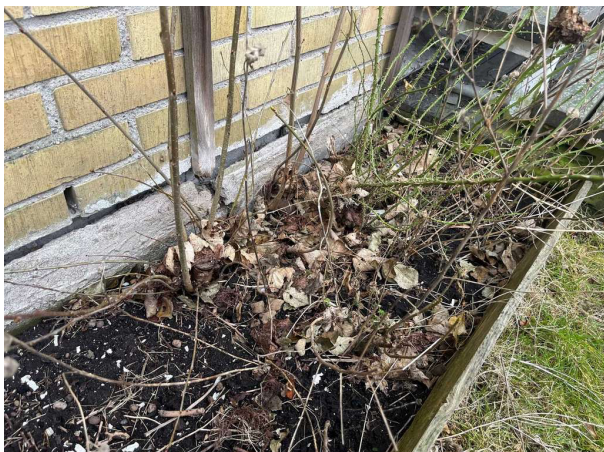
| <b>Mark</b> | Det förekommer närliggande planteringar.<br>Se Riskanalys. |

Buskar/växtlighet/träd i närheten av byggnaden kan medföra risk för skador på rörledningar, och eventuell fuktisolering under mark samt på byggnaden i sig.

Bild 1: Utvändigt, Mark, Det förekommer närliggande planteringar. Se Riskanalys.

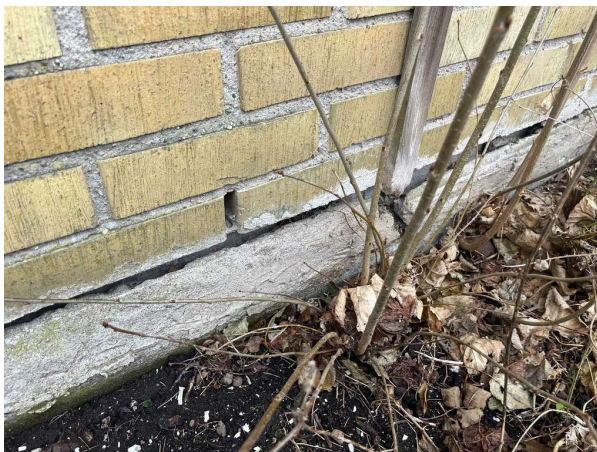
| <b>Grundläggning</b> | <p>Byggnaden har en grundläggning av typ kryppgrund med grundmurar av betong. Grunden var ej åtkomlig för kontroll då inspektionslucka saknas.</p> <p>Då grunden är gemensam med grannarna bör eventuella förbättringsåtgärder samköras med dessa.</p> <p>På baksidan noteras att putsen har släppt från grundmuren på flera ställen. Rekommenderar kontakt med behörig fackman för lämpliga åtgärder.</p> |

Bild 2: Utvändigt, Grundläggning, På baksidan noteras att putsen har släppt från grundmuren på flera ställen. Rekommenderar kontakt...

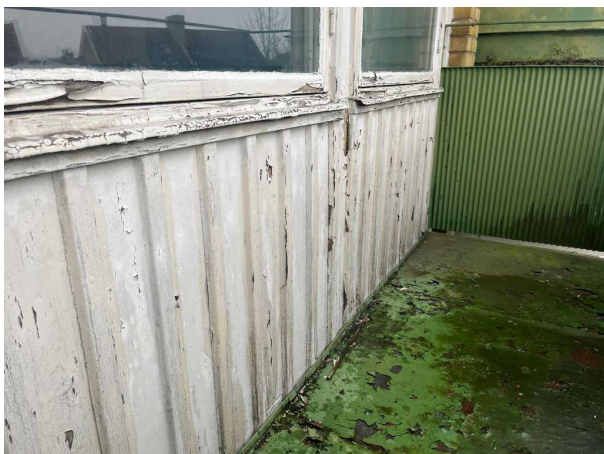
Bild 3: Utvändigt, Fasad, Träfasaden uppvisar behov av underhåll/renovering i form av färgsläpp på flera ställen.

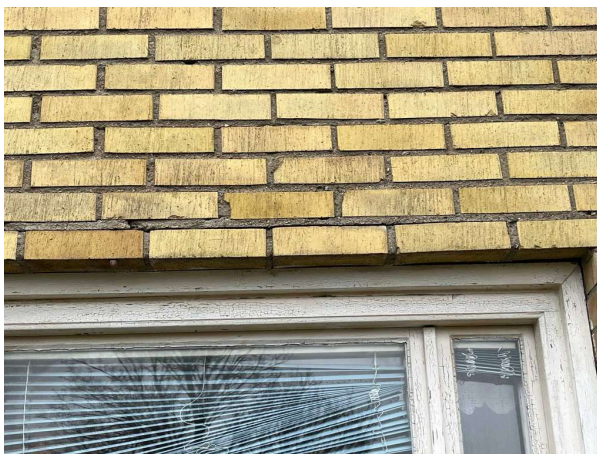
| <b>Fasad</b> | <p>Fasad av tegel och träpanel.</p> <p>Träfasaden uppvisar behov av underhåll/renovering i form av färgsläpp på flera ställen.</p> <p>Sprickor noteras i tegelfasadens fogar ovan fönster. Detta orsakas ofta av att armeringsjärn i fogen rostar. Rekommenderar kontakt med behörig fackman för lämpliga åtgärder.</p> <p>En betong/sten konstruktion i form av entrétrappa ansluter mot stommen.<br/>Se Riskanalys.</p> |

Betongkonstruktioner som ansluter mot fasad/stomme kan innebära en ökad risk för uppkomst av fuktskador i anslutande konstruktionsdelar. För att fastställa om sådana fuktskador uppstått erfordras konstruktionsingrepp.

Bild 4: Utvändigt, Fasad, Sprickor noteras i tegelfasadens fogar ovan fönster. Detta orsakas ofta av att armeringsjärn i fo...

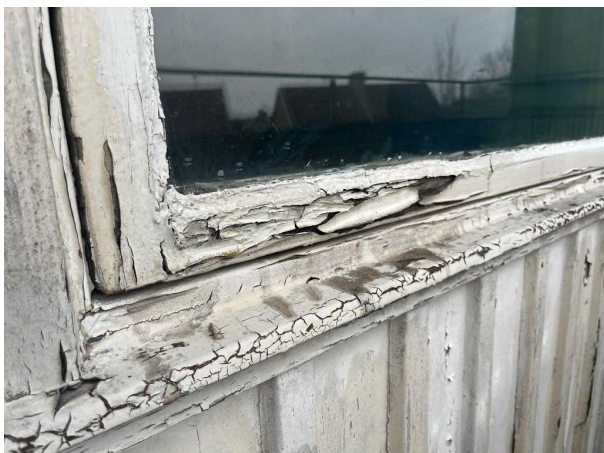
| <b>Fönster/Dörrar</b> | <p>Fönster och dörrar av varierande typ och ålder.</p> <p>Fönster och fönsterdörrar är i dåligt skick och i behov av underhåll/byte. Omfattande färgsläpp noteras generellt och begynnande rötskador noteras lokalt.<br/>Se Riskanalys.</p> <p>Otåta fönster/dörromfattningar noteras i byggnaden.<br/>Se Riskanalys.</p> |

Då fönster/dörrar uppvisar eftersatt underhåll samt mindre rötskador kan det om de skadade partierna inte renoveras/byts ut finnas risk för att ytterligare fuktrelaterade skador kan uppkomma på karmar, bågar och även i väggkonstruktionen i anslutning till partiet. För att kontrollera om skador redan uppstått erfordras konstruktionsingrepp.

Bild 5: Utvändigt, Fönster/Dörrar, Fönster och fönsterdörrar är i dåligt skick och i behov av underhåll/byte. Omfattande färgsläpp n...

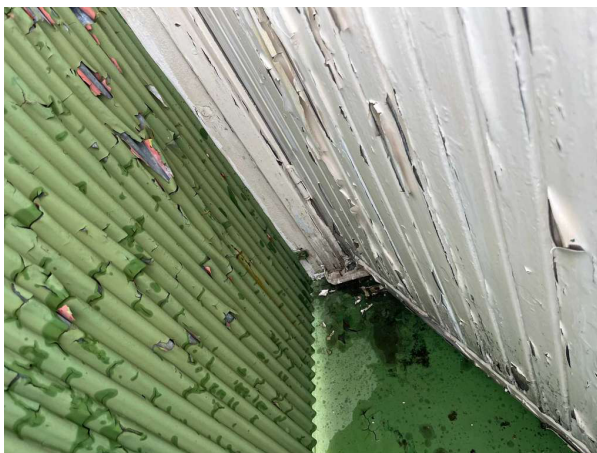
Otäta fönster/dörromfattningar samt avsaknad/bristande montering av plåtomfattningar innebär en risk för att vatten kan ta sig in kring fönster och dörrar och orsaka fuktrelaterade skador på karmar och i anslutande konstruktioner.

Bild 6: Utvändigt, Fönster/Dörrar, Fönster och fönsterdörrar är i dåligt skick och i behov av underhåll/byte. Omfattande färgsläpp n...

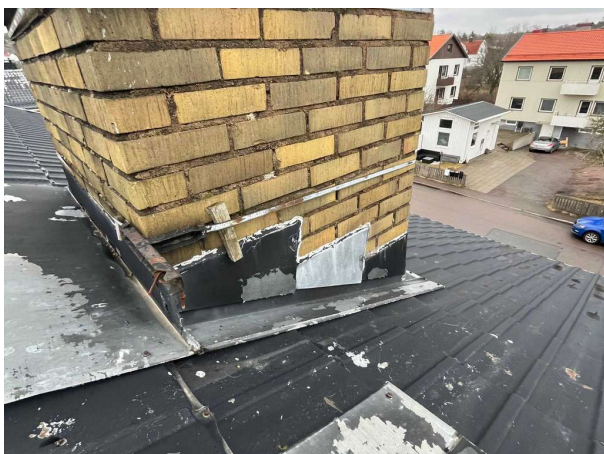
| <b>Tak</b> | <p>Pannliknande plåttak från 1984 enligt ägaren ovan tätskikt av äldre eternitskivor från byggåret enligt bedömning.<br/>Se Riskanalys.</p> <p>På grund av halkrisk är taket endast kontrollerat från taklucka på vinden.</p> <p>Färgsläpp noteras på flera ställen på taket. Rekommenderar kontakt med behörig fackman för lämpliga åtgärder.</p> <p>Otät genomföring för expansionskärl noteras.<br/>Se även notering vind.</p> |

Ett åldersmässigt avskrivet tak innebär att det finns eller kan uppstå fuktrelaterade skador i underliggande konstruktioner. Ett ställe där läckage kan uppstå är till exempel vid genomföringar och tak bryt. Rekommenderar att man åtminstone kalkylerar för en omläggning.

Bild 7: Utvändigt, Tak, Färgsläpp noteras på flera ställen på taket. Rekommenderar kontakt med behörig fackman för lämpli...

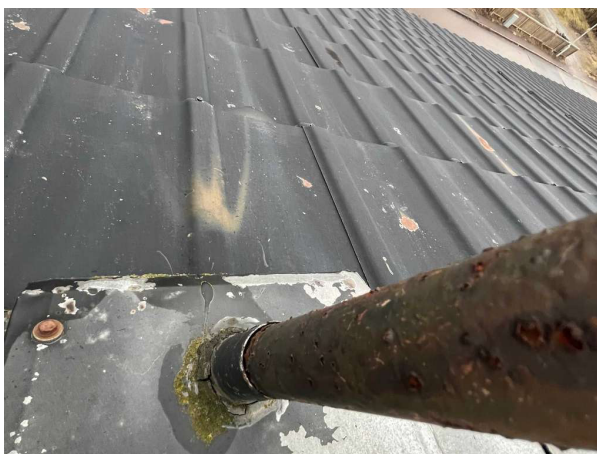
Bild 8: - Utvändigt, Tak, Otät genomföring för expansionskärl noteras. Se även notering vind.

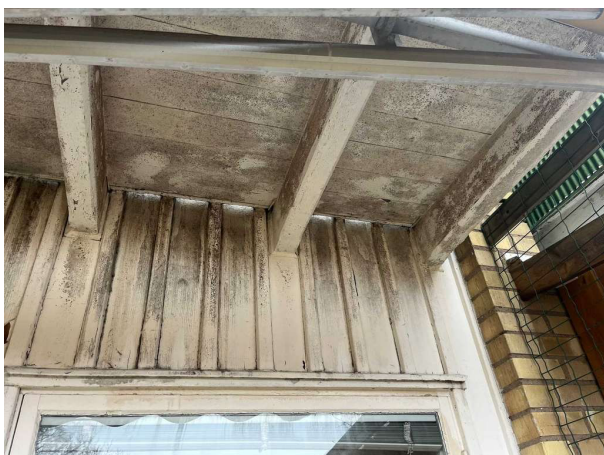
| <b>Balkong</b> | <p>Balkong med räcke och golv av plåt.<br/>Bjälklag med så kallade förlängda golvåsar.</p> <p>Räcket bedöms ej vara barnsäkert då kravet idag är en höjd på minst 110 cm. Risk för personskada föreligger.</p> <p>Balkongen är i behov av underhåll. Rostangrepp noteras på räcket.</p> |

Man bör vara observant på eventuella synliga skador i golv i anslutning till balkong samt i undervåningens vägg/takvinkel då denna typ av konstruktion innebär risk för fuktrelaterade skador i anslutande konstruktioner pga. fukttransport via bjälkar.

Bild 9: - Utvändigt, Balkong, Balkong med räcke och golv av plåt. Bjälklag med så kallade förlängda golvåsar.

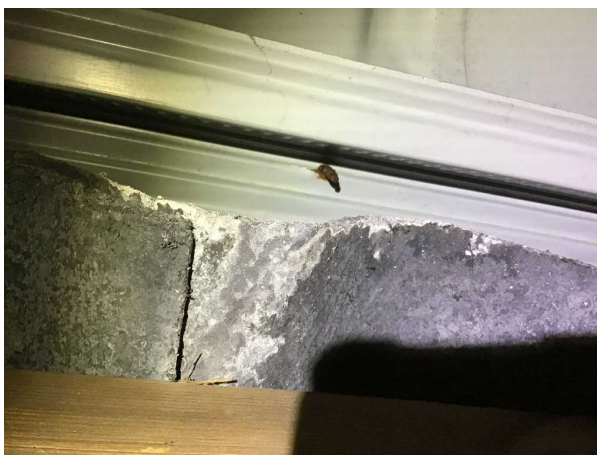
| <b>Vind</b> | <p>Vind med isolering av träspån och mineralull.</p> <p>Dropläckage noteras vid skruvar för plåttak. Rekommenderar kontakt med behörig fackman för lämpliga åtgärder.</p> <p>Äldre expansionskärl noteras på vinden. Detta bör om möjligt tas bort och genomföring i tak tätas.<br/>Vid besiktningstillfället noteras tecken på läckage via genomföringen.<br/>Se Fortsatt teknisk utredning.</p> |

Bild 10: Utvändigt, Vind, Droppläckage noteras vid skruvar för plåttak. Rekommenderar kontakt med behörig fackman för lämpli...

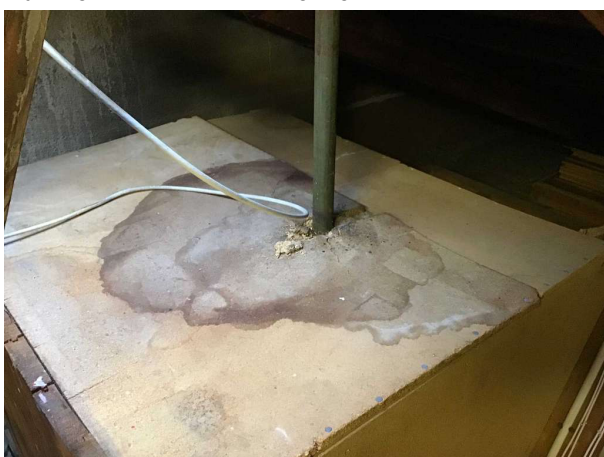
Bild 11: Utvändigt, Vind, Äldre expansionskärl noteras på vinden. Detta bör om möjligt tas bort och genomföring i tak tätas...

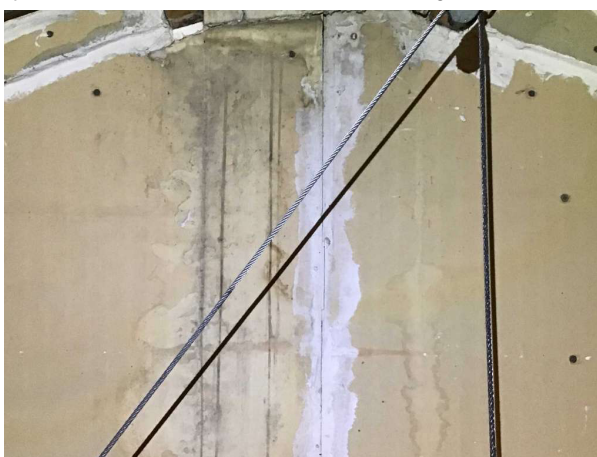
Tecken på läckage från yttertak noteras i form av rinnmärken på vägg vid vindsluckan. Området var torrt vid besiktningstillfället men bör hållas under uppsikt för att i tid kunna upptäcka eventuella förändringar.

Bild 12: Utvändigt, Vind, Tecken på läckage från yttertak noteras i form av rinnmärken på vägg vid vindsluckan. Området var...

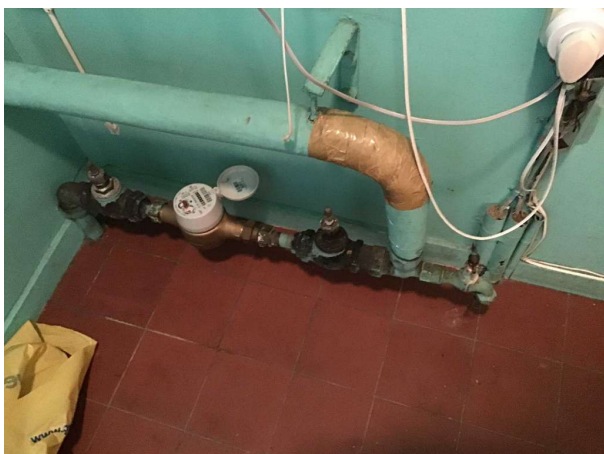
Inkommande vattenledningar i utrymmet. Golvbrunn saknas.

Bild 13: Invändigt, Entréplan, Inkommande vattenledningar i utrymmet. Golvbrunn saknas.

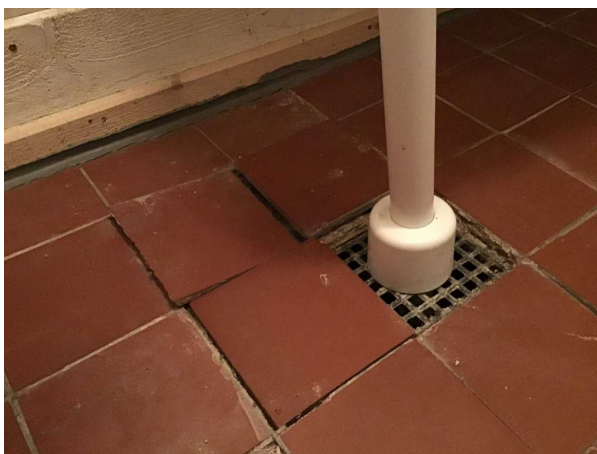
Det noteras lösa klinkerplattor i anslutning till golvbrunnen.  
Se Fortsatt teknisk utredning.

Bild 14: - Invändigt, Entréplan, Det noteras lösa klinkerplattor i anslutning till golvbrunnen. Se Fortsatt teknisk utredning.

På grund av de noterade klinkerplattor som lossnat i tvättstugan rekommenderar undertecknad att man utreder orsak till förhållandet och omfattning av eventuella skador samt lämpliga åtgärder.

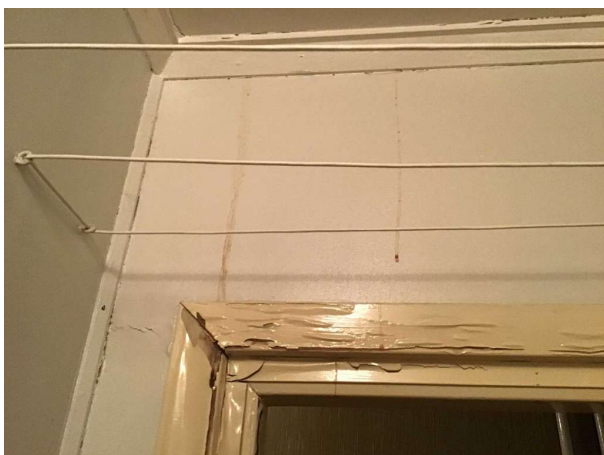
Det finns spår av den fuktskada som skedde på övervåningen år 2023 i utrymmet.  
Se Fortsatt teknisk utredning.

Bild 15: Invändigt, Entréplan, Det finns spår av den fuktskada som skedde på övervåningen 2023 i utrymmet. Se fortsatt teknisk u...

På grund av de noterade spår av fuktskada som noteras i utrymmet rekommenderar undertecknad att man utreder skadornas omfattning, orsak samt lämpliga åtgärder.

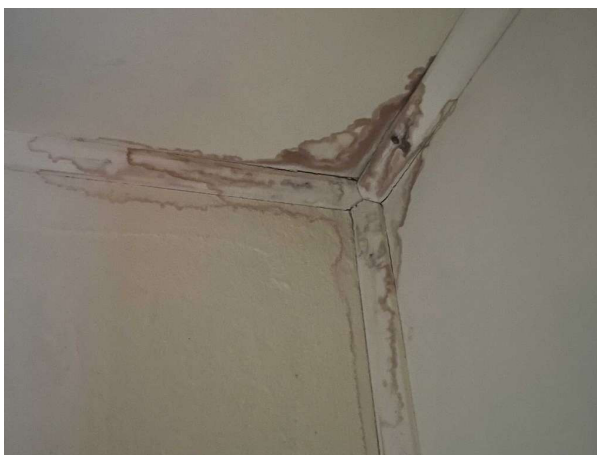
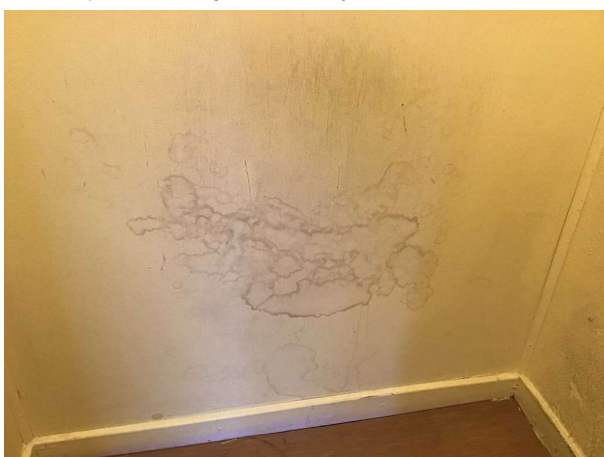
| Garderob | Fuktrosor noteras på vägg mot våtrum samt i tak. Området var torrt vid besiktningstillfället. För att kontrollera bakomliggande konstruktioner erfordras konstruktionsingrepp. Se även säljarens upplysningar. |

Bild 16: Invändigt, Plan 1, Fuktrosor noteras på vägg mot våtrum samt i tak. Området var torrt vid besiktningsstillfället. För...

Bild 17: Invändigt, Plan 1, Fuktrosor noteras på vägg mot våtrum samt i tak. Området var torrt vid besiktningsstillfället. För...
