## Utlåtande över ÖVERLÅTELSEBESIKTNING

Göteborg Tuve 10:8  
Glöstorpsvägen 37 B, 41743 Göteborg

Fastighetsbeteckning: Göteborg Tuve 10:8  
Adress: Glöstorpsvägen 37 B, 41743 Göteborg  
Kommun: Göteborg  
Fastighetsägare: Sven David Landell

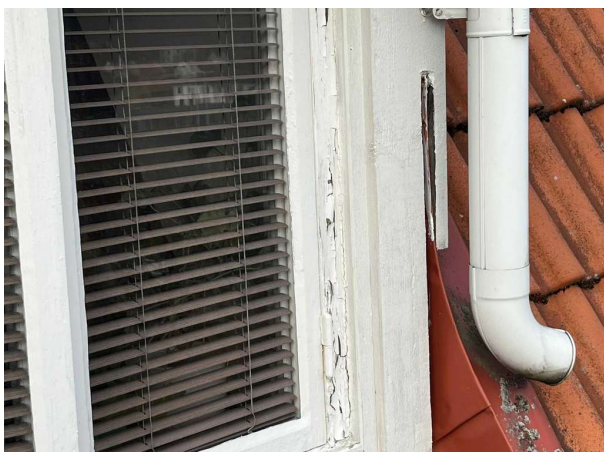
| <b>Fönster/Dörrar</b> | <p>Byggnaden har fönster och dörrar av varierande typ och ålder.</p> <p>Fönster/dörr på balkongen har ett eftersatt underhåll och omfattande färgsläpp samt begynnande rötskador noteras. Det noteras även rötskador på karm till ytterdörr.<br/>Se Riskanalys.</p> <p>Otäta fönster/dörromfattningar noteras i byggnaden.<br/>Se Riskanalys.</p> |

Bild 1: Utvändigt, Fönster/Dörrar, Fönster/dörr på balkongen har ett eftersatt underhåll och omfattande färgsläpp samt begynnande rö...

#### 3.5 Fönster/Dörrar

Då det noteras fönster/dörrar som uppvisar eftersatt underhåll samt mindre rötskador kan det om dessa inte renoveras/byts ut finnas risk för att ytterligare fuktrelaterade skador kan uppkomma på karm, bågar och även i väggkonstruktionen i anslutning till de skadade delarna. För att kontrollera om skador redan uppstått erfordras konstruktionsingrepp.

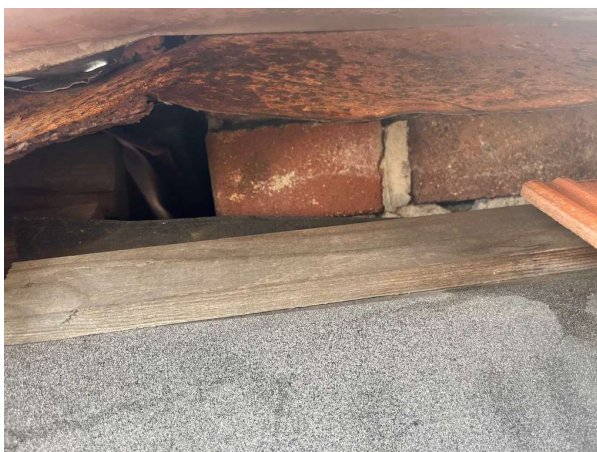
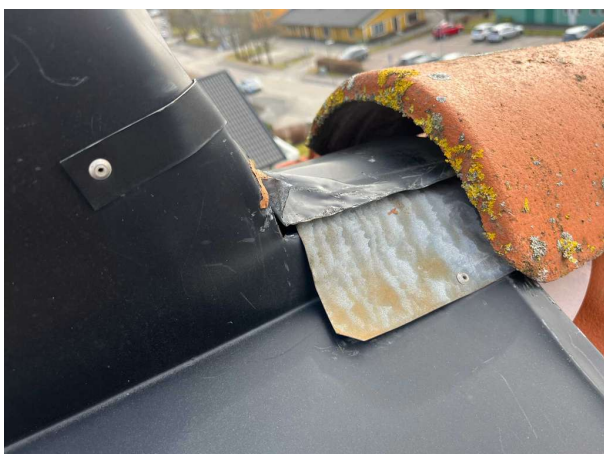
Bild 2: - Utvändigt, Tak, Underbeslag saknas på murstocken och brister noteras plåthuv runt murstocken. Se Riskanalys.

Bild 3: - Utvändigt, Tak, Underbeslag saknas på murstocken och brister noteras plåthuv runt murstocken. Se Riskanalys.

#### 3.7 Tak

Avsaknad av underbeslag och brister i plåtarbeten vid takgenomföringar som t.ex en murstock innebär risk för fuktrelaterade skador i underliggande konstruktioner.

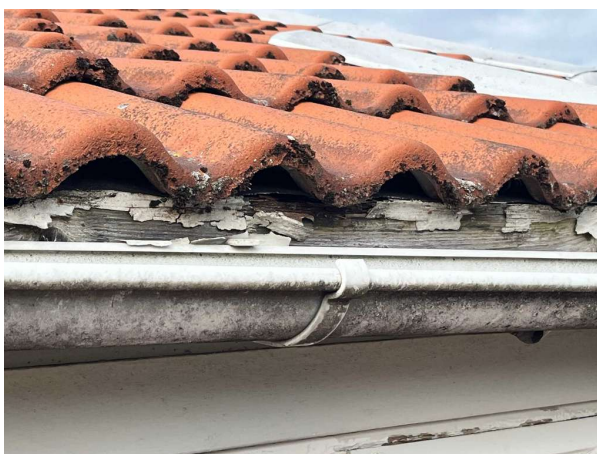
Bild 4: Utvändigt, Tak, Omfattande färgsläpp och rötskador noteras på fotbräda.

#### 3.8 Tak

Noterade rötskador på fotbrädan innebär risk för skador även i bakomliggande konstruktioner. För att kontrollera om så skett erfordras konstruktionsingrepp.

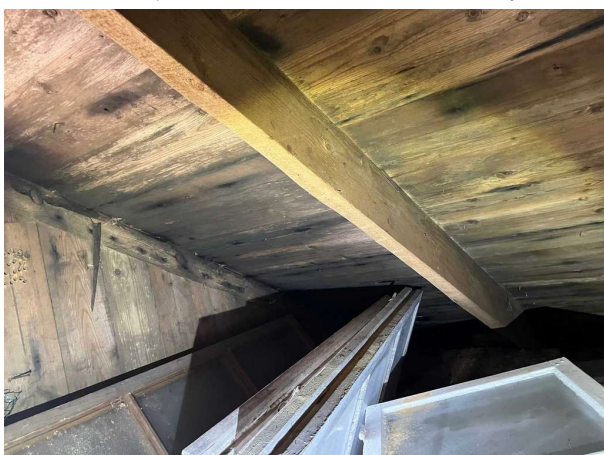
Bild 5: Utvändigt, Vind, Påväxt/missfärgningar på yttertakets insida noteras, vilket bör ses över för att minska risken ...

### 3.11 Vind

Då det noterades missfärgningar/påväxt på yttertaket insida finns det risk för att skadorna kan förvärras, samt att det kan uppstå eller redan har uppstått skador i ej synliga delar.

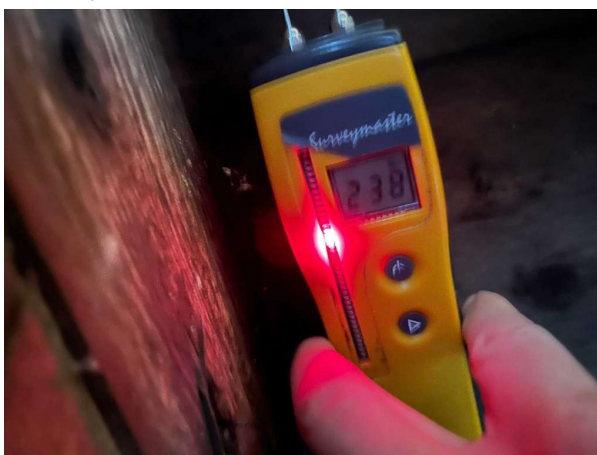
| <b>Vind</b> | <p>Påväxt/missfärgningar på yttertakens insida noterades, vilket bör ses över för att minska risken för ytterligare skador.<br/>Se Riskanalys.</p> <p>Fuktfläckar noteras på insida yttertak. Vid stickprovskontroll med fuktindikator noteras förhöjda fuktvärden som indikerar ett pågående läckage.<br/>Se Fortsatt teknisk utredning.</p> |

Bild 6: Utvändigt, Vind, Fuktfläckar noteras på insida yttertak. Vid stickprovskontroll med fuktindikator noteras förhöjda...

#### 4.1 Vind

På grund av de indikationerna på fuktskada/läckage som noterats på vinden rekommenderar undertecknad att man utreder orsak och omfattning av skadan samt vilka eventuella åtgärder som krävs.
