## Utlåtande över ÖVERLÅTELSEBESIKTNING

Göteborg Tuve 10:8  
Glöstorpsvägen 37 B, 41743 Göteborg

Namn: Sven David Landell & Marie Kristina Lönqvist  
Uppdragsnummer: JE260320-01

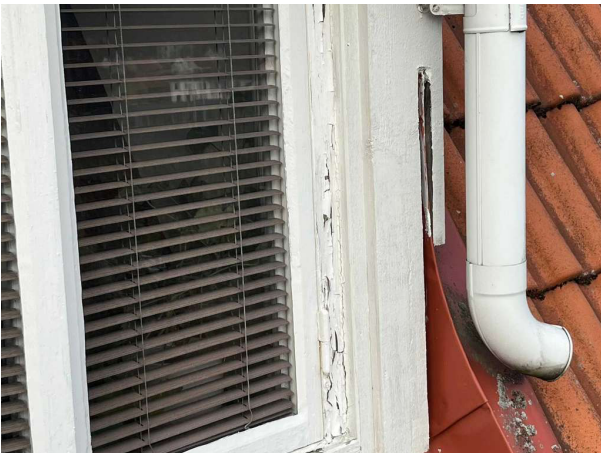
Fönster/dörr på balkongen har ett eftersatt underhåll och omfattande färgsläpp samt begynnande rötskador noteras. Det noteras även rötskador på karm till ytterdörr.  
Se Riskanalys.

Bild 1: Utvändigt, Fönster/Dörrar, Fönster/dörr på balkongen har ett eftersatt underhåll och omfattande färgsläpp samt begynnande rö...

Då det noteras fönster/dörrar som uppvisar eftersatt underhåll samt mindre rötskador kan det om dessa inte renoveras/byts ut finnas risk för att ytterligare fuktrelaterade skador kan uppkomma på karm, bågar och även i väggkonstruktionen i anslutning till de skadade delarna. För att kontrollera om skador redan uppstått erfordras konstruktionsingrepp.

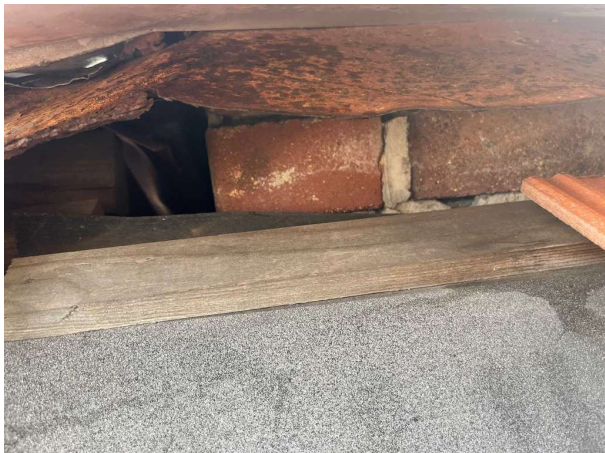
Avsaknad av underbeslag och brister i plåtarbeten vid takgenomföringar som t.ex en murstock innebär risk för fuktrelaterade skador i underliggande konstruktioner.

Bild 2: - Utvändigt, Tak, Underbeslag saknas på murstocken och brister noteras plåthuv runt murstocken. Se Riskanalys.

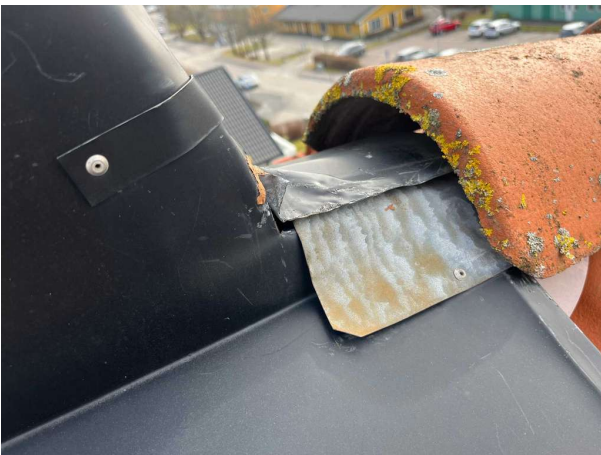
Bild 3: - Utvändigt, Tak, Underbeslag saknas på murstocken och brister noteras plåthuv runt murstocken. Se Riskanalys.

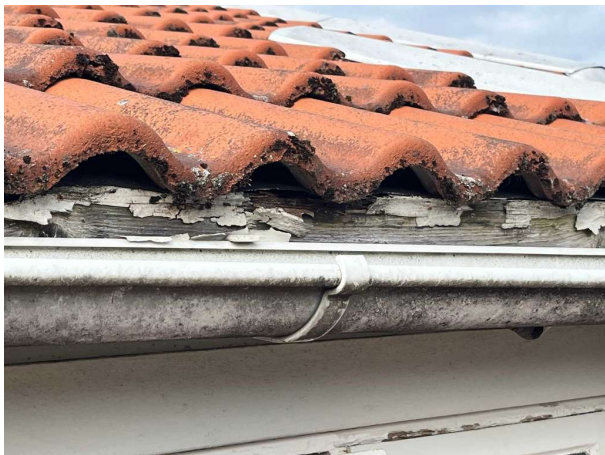
Noterade rötskador på fotbrädan innebär risk för skador även i bakomliggande konstruktioner. För att kontrollera om så skett erfordras konstruktionsingrepp.

Bild 4: Utvändigt, Tak, Omfattande färgsläpp och rötskador noteras på fotbräda.

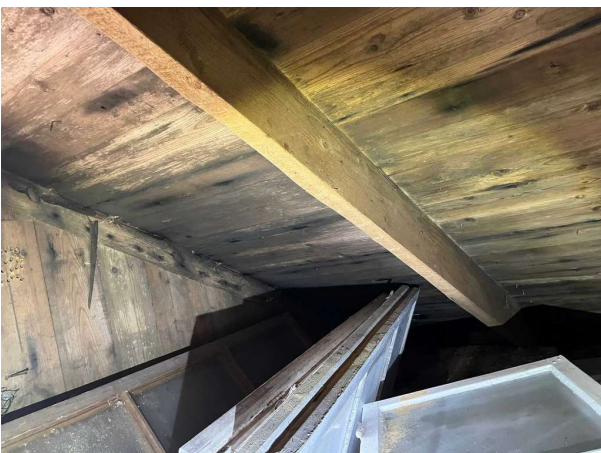
Då det noterades missfärgningar/påväxt på yttertaketets insida finns det risk för att skadorna kan förvärras, samt att det kan uppstå eller redan har uppstått skador i ej synliga delar.

Bild 5: Utvändigt, Vind, Påväxt/missfärgningar på yttertakets insida noteras, vilket bör ses över för att minska risken ...

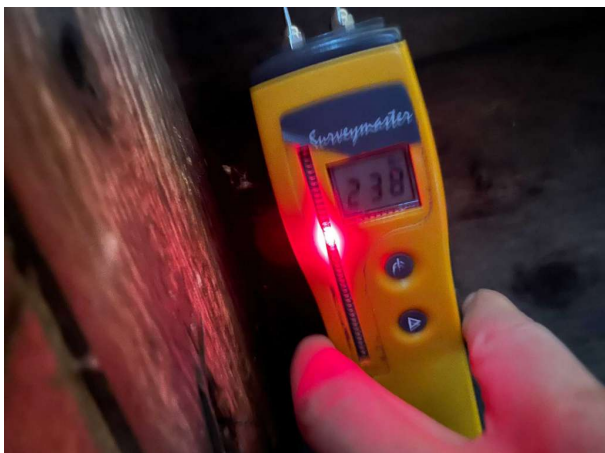
Bild 6: Utvändigt, Vind, Fuktfläckar noteras på insida yttertak. Vid stickprovskontroll med fuktindikator noteras förhöjda...

På grund av de indikationerna på fuktskada/läckage som noterats på vinden rekommenderar undertecknad att man utreder orsak och omfattning av skadan samt vilka eventuella åtgärder som krävs.
