Utlåtande över ÖVERLÅTELSEBESIKTNING

Göteborg Tuve 9:32

Tångenvägen 30 B, 417 46 Göteborg

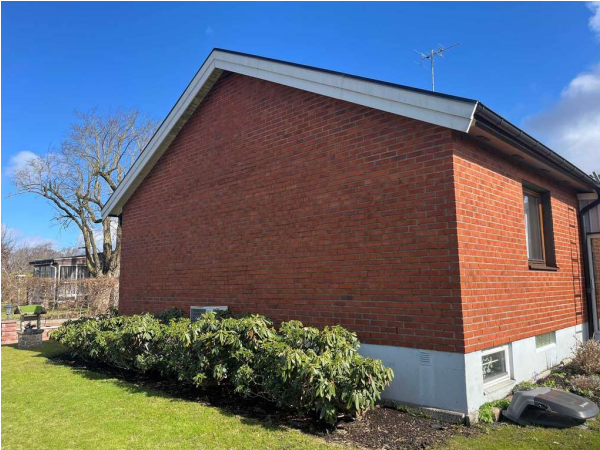
Buskar/växtlighet/träd i närheten av byggnaden kan medföra risk för skador på rörledningar, och eventuell fuktisolering under mark samt på byggnaden i sig.

Bild 1: Mark, Det förekommer närliggande planteringar. Se Riskanalys.

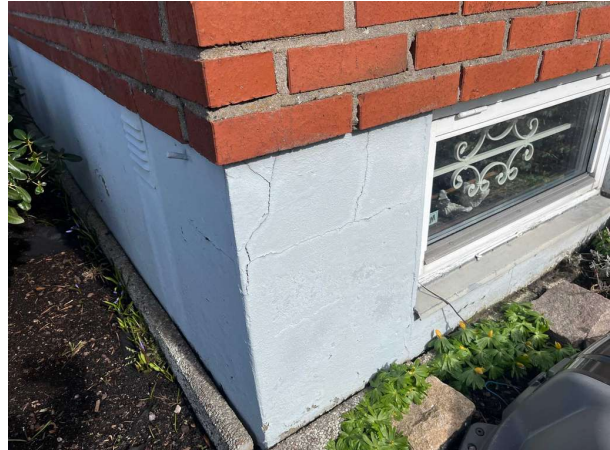
Bild 2: Grundläggning, Utvändigt noteras lokala mindre sprickbildningar på grundmurar. Sprickorna bedöms i sin nuvarande form ej påverka byggnadens goda bestånd, men bör ...

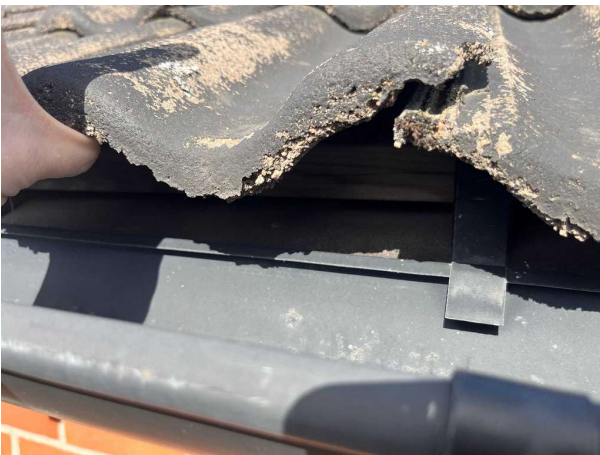
Bild 3: Tak, Så kallat nockband och fotplåt saknas. Dessa kan monteras för att minska slitaget på underlagspappen.

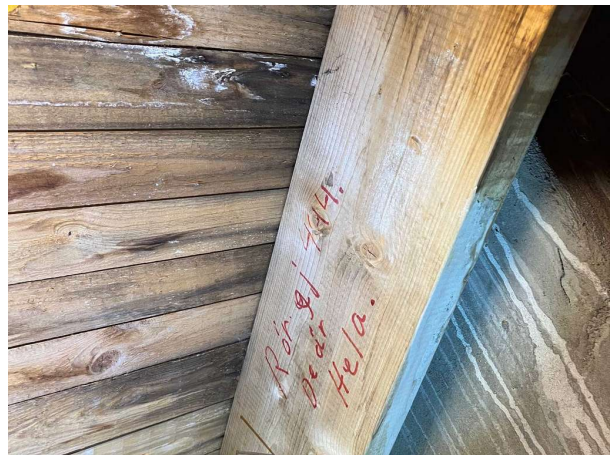
Bild 4: Vind, Lokala fuktrosor noteras på insida yttertak samt på gavel och golv. Fläckarna var torra vid stickprovskontroll men bör markeras och hållas under up...

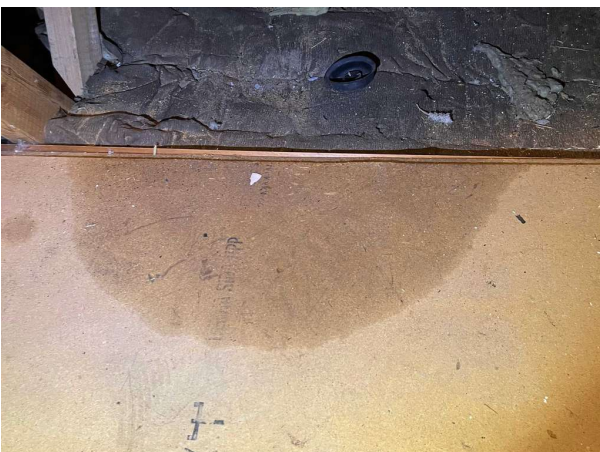
Bild 5: Vind, Lokala fuktrosor noteras på insida yttertak samt på gavel och golv. Fläckarna var torra vid stickprovskontroll men bör markeras och hållas under up...

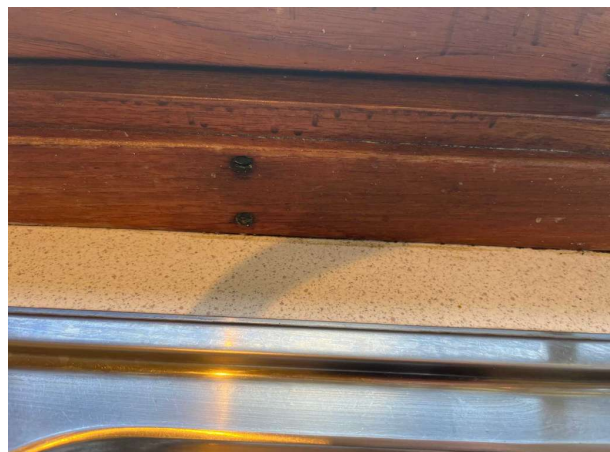
Bild 6: Entréplan, Tätning mellan diskbänk och vägg.

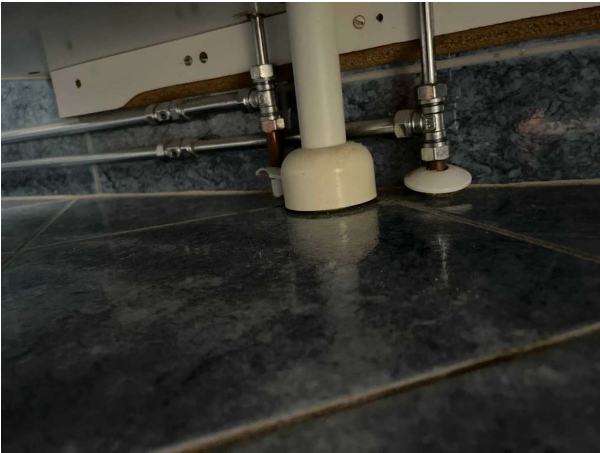
Rör genomföringar i golv är ett felaktigt utförande enligt gällande branschregler och innebär en risk för fuktrelaterade skador i anslutande konstruktioner. Samt att försäkringsbolaget kan komma att lämna ett begränsat försäkringsskydd.

Bild 7: -Entréplan, Rör genomföringar noteras i golv under handfat. Se Riskanalys.

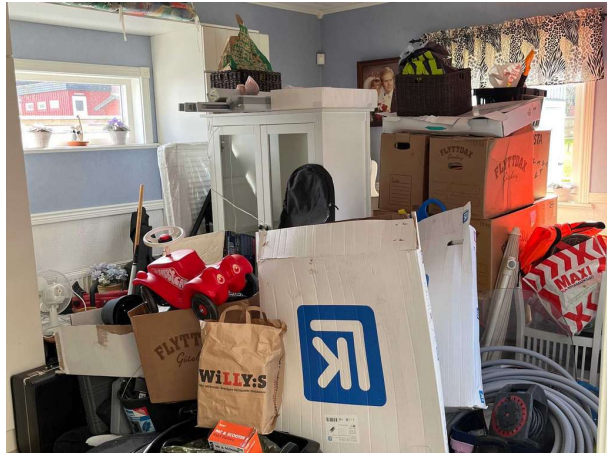
Bild 8: Vidbyggd del, Utrymmet var vid besiktnings tillfället delvis belamrat varför det ej gått att kontrollera på ett fullgott sätt. Besiktning bör ske när utrymmet tömts.
