Utlåtande över ÖVERLÅTELSEBESIKTNING

Göteborg Backa 866:529
Lillhagsvägen 110, 422 43 Göteborg

ÖVERLÅTELSEBESIKTNING FÖR SÄLJARE

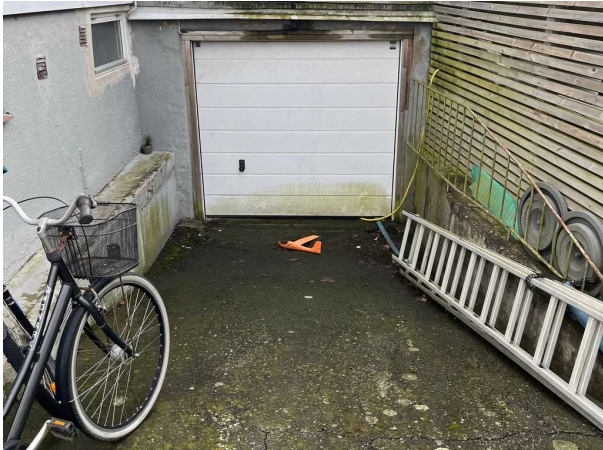
Det förekommer marklutningar mot grunden i form av en garagedfart.
Se Riskanalys.

Det förekommer marklut mot grund vilket innebär ett ökat vattentryck mot grundmurar, som i sin tur kan leda till fuktrelaterade skador i anslutande konstruktioner.

Bild 1: - Utvändigt, Mark, Det förekommer marklutningar mot grunden i form av en garagedeart.

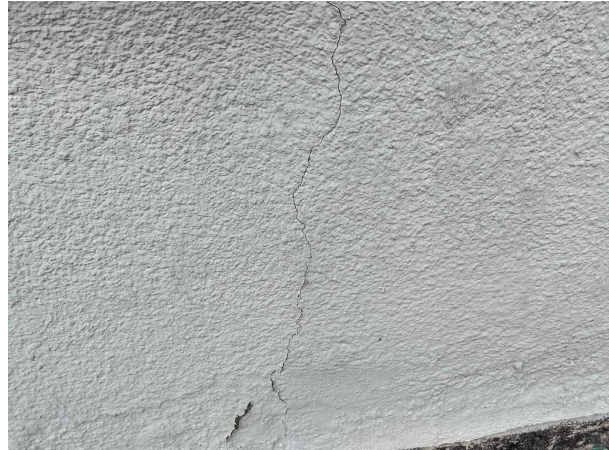
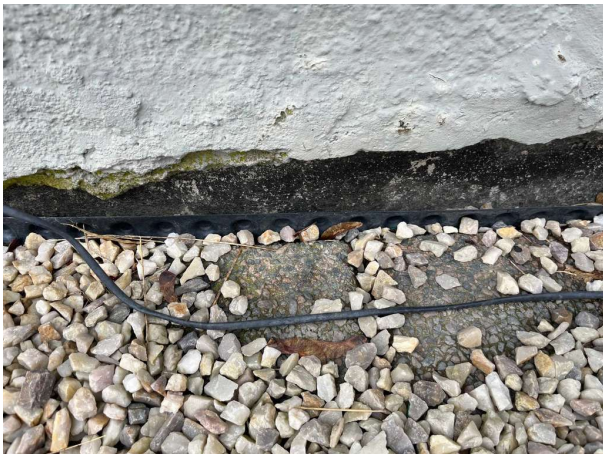
Sprickbildning och putssläpp noteras på grundmurar utvändigt på flera ställen. Orsaken till sprickbildningen är okänd, men bedöms i sin nuvarande omfattning inte påverka byggnadens goda bestånd. Förhållandet bör dock hållas under uppsikt för att i tid kunna upptäcka eventuella förändringar.

Bild 2: Utvändigt, Grundläggning, Sprickbildning och putsläpp noteras på grundmurar utvändigt på flera ställen.

Bild 3: Utvändigt, Grundläggning, Sprickbildning och putsläpp noteras på grundmurar utvändigt på flera ställen.

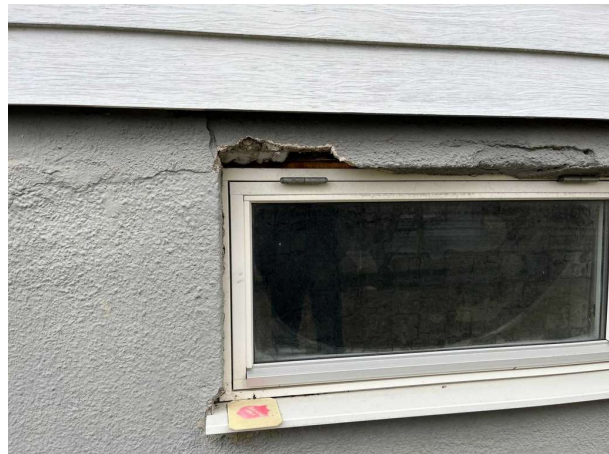
Puts och bruksläpp noteras vid källarfönster. Rekommenderar kontakt med behörig fackman för lämpliga åtgärder.

Bild 4: Utvändigt, Grundläggning, Puts och bruksläpp noteras vid källarfönster.

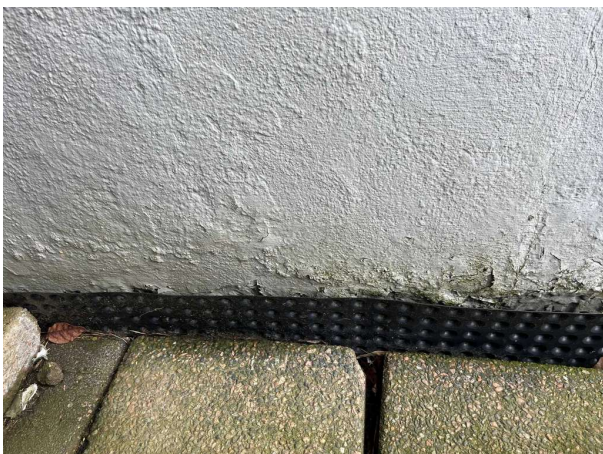
Husets dränering är av okänd ålder och utförande. Lokalt noteras fuktisolering av typ Platonmatta som sticker upp ovan mark utan toplist. Det är okänt om detta fuktskydd finns runt hela huset.
Se Riskanalys.

Avsaknad av topplista på fuktisolering mot grundmur innebär risk för att fukt kan tränga ner mellan grundmur och fuktisolering, vilket i sin tur kan orsaka fuktrelaterade skador i anslutande konstruktioner.

Bild 5: Utvändigt, Dränering/Dagvatten, Husets dränering är av okänd ålder och utförande. Lokalt noteras fuktisolering av typ Platonmatta...

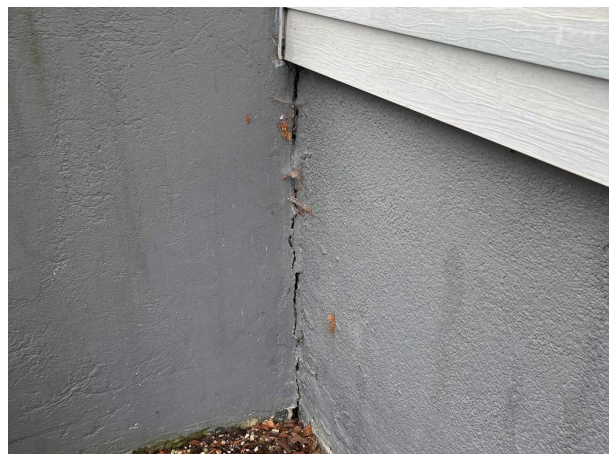
Betongkonstruktion av typ entrétrappa noteras mot fasad/stomme. Sprickbildning noteras mellan trapp och huset vilket kan indikera att trappen har haft/har en liten sättning. Rekommenderar kontakt med behörig fackman för lämpliga åtgärder.
Se Riskanalys.

Betongkonstruktioner som ansluter mot fasad/stomme kan innebära en ökad risk för uppkomst av fuktskador i anslutande konstruktionsdelar. För att fastställa om sådana fuktskador uppstått erfordras konstruktionsingrepp.

Bild 6: Utvändigt, Fasad, Betongkonstruktion av typ entrétrappa noteras mot fasad/stomme..

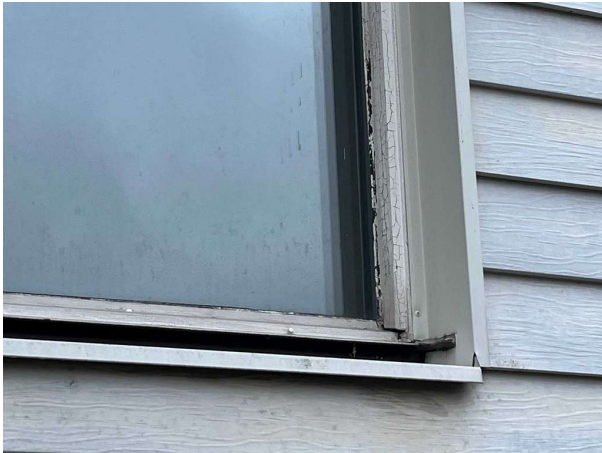
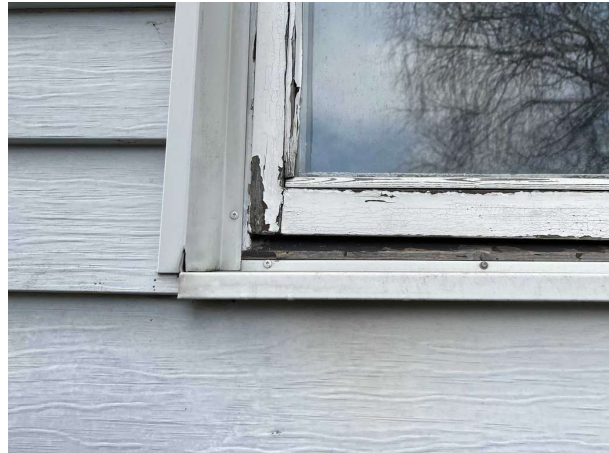
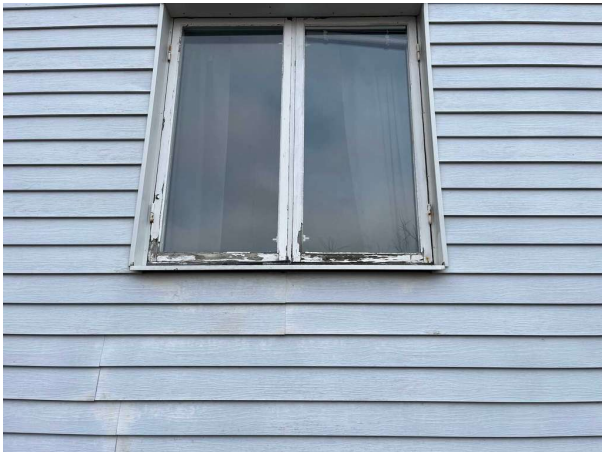
| | <p>Fönster/dörrar har generellt ett eftersatt underhåll och är i behov av underhåll/renovering/byte. Se Riskanalys.</p> |

Då flera fönster/dörrar uppvisar eftersatt underhåll samt mindre rötskador kan det om dessa inte renoveras/byts ut finnas risk för att ytterligare fuktrelaterade skador kan uppkomma på karm, bågar och även i väggkonstruktionen i anslutning till de skadade delarna. För att kontrollera om skador redan uppstått erfordras konstruktionsingrepp.

Bild 7: Utvändigt, Fönster/Dörrar, Fönster/dörrar har generellt ett eftersatt underhåll och är i behov av underhåll/renovering/byte.

Bild 8: Utvändigt, Fönster/Dörrar, Fönster/dörrar har generellt ett eftersatt underhåll och är i behov av underhåll/renovering/byte..

Bild 9: Utvändigt, Fönster/Dörrar, Fönster/dörrar har generellt ett eftersatt underhåll och är i behov av underhåll/renovering/byte..

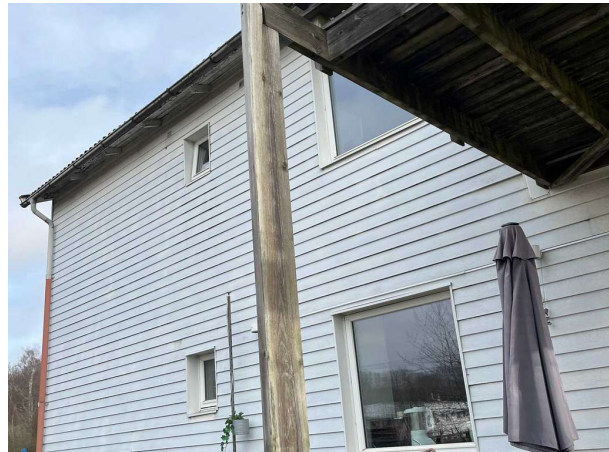
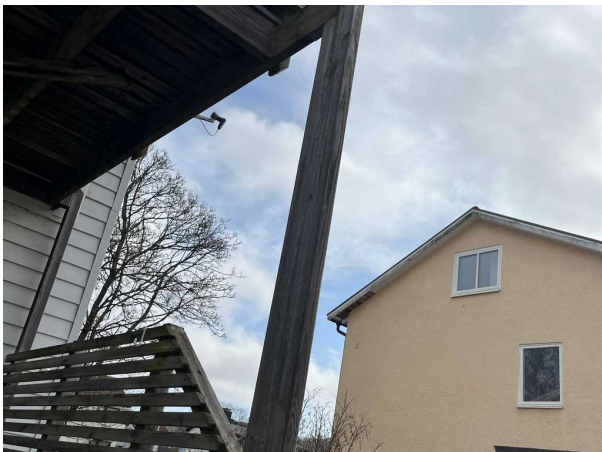
| Balkong | <p>Balkong med bärande konstruktioner av trä.</p> <p>Balkongens bärande konstruktioner bedöms inte vara fackmässigt utförda. Risk för personskada kan föreligga. Se Fortsatt teknisk utredning.</p> <p>Räcket bedöms ej vara barnsäkert. Risk för personskada föreligger.</p> <p>Balkongens bärlina bedöms vara monterad i kontakt med fasaden, vilket innebär en ökad risk för fuktrelaterade skador på fasad och i bakomliggande konstruktioner.</p> <p>Balkongen bedöms vara i behov av underhåll då lokala rötskador noteras i trallen.</p> |

Bild 10: Utvändigt, Balkong, Balkongens bärande konstruktioner bedöms inte vara fackmässigt utförda..

Bild 11: Utvändigt, Balkong, Balkongens bärande konstruktioner bedöms inte vara fackmässigt utförda..

Då balkongens bärande konstruktioner bedöms vara bristfälliga rekommenderas kontakt med en konstruktör för att bedöma bärigheten i konstruktionen, samt lämpliga åtgärder.

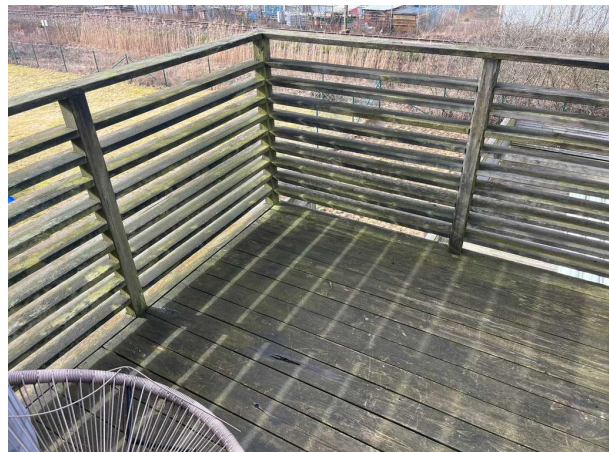
Bild 12: Utvändigt, Balkong, Räcket bedöms ej vara barnsäkert.

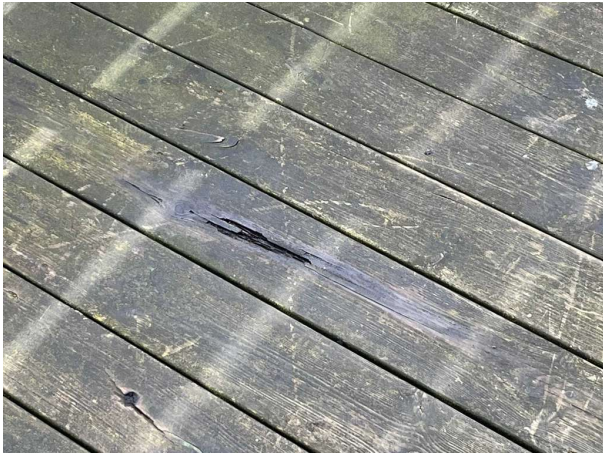
Bild 13: Utvändigt, Balkong, Balkongen bedöms vara i behov av underhåll då lokala rötskador noteras i trallen.

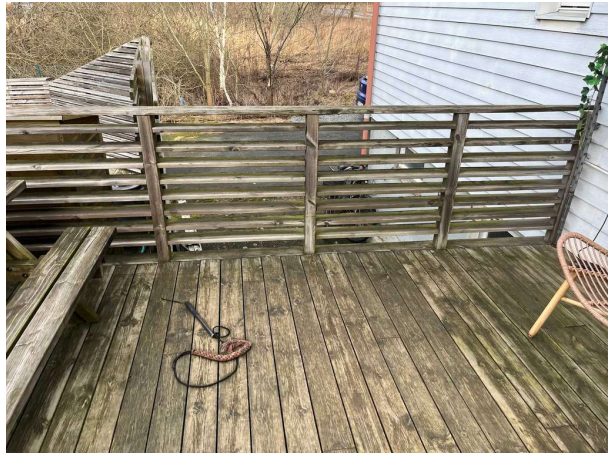
Bild 14: Utvändigt, Altan, Räcknet bedöms ej vara barnsäkert. Risk för personskada föreligger.

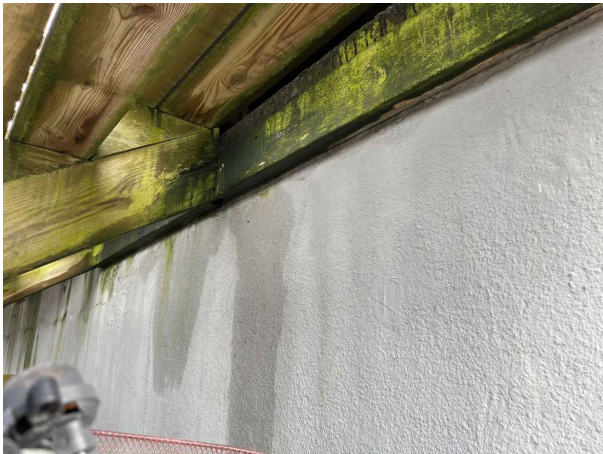
| Altan | <p>Altan med träkonstruktioner som är underbyggd med tätskikt av tjära ovan garage från okänt år enligt ägaren. Se Riskanalys.</p> <p>Underliggande tätskikt, konstruktioner och infästningar ej var åtkomliga för kontroll.</p> <p>Tätskiktet bedöms ha uppnått sin tekniska livslängd. Se Riskanalys.</p> <p>Räcket bedöms ej vara barnsäkert. Risk för personskada föreligger.</p> <p>Altanens bärlina bedöms vara monterad i kontakt med fasaden och fuktrosor noteras på vägg under bärlinan, vilket innebär en ökad risk för fuktrelaterade skador på fasad eller grundmur och i bakomliggande konstruktioner.</p> <p>Altanen bedöms vara i behov av underhåll.</p> |

Underbyggda altaner med låglutande tätskikt innebär risk för läckage, med åtföljande fuktrelaterade skador i anslutande konstruktioner.

Bild 15: Utvändigt, Altan, Altanens bärlina bedöms vara monterad i kontakt med fasaden och fuktrosor noteras på vägg under b...

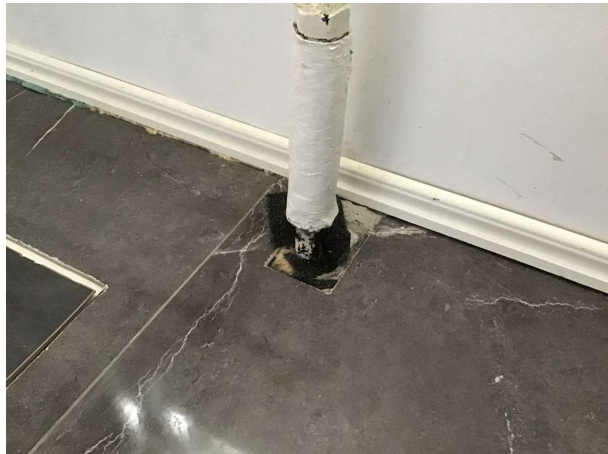
Inkommande vattenledningar finns i utrymmet och tätskikt saknas på golv.
Se Riskanalys.

Avsaknad av dränage och tätskikt i ett installationsutrymme för rörkopplingar kan innebära risk för fuktskador och att försäkringsbolaget kan komma att lämna ett begränsat försäkringsskydd.

Bild 16: - Invändigt, Källare, Inkommande vattenledningar finns i utrymmet och tätskikt saknas på golv.

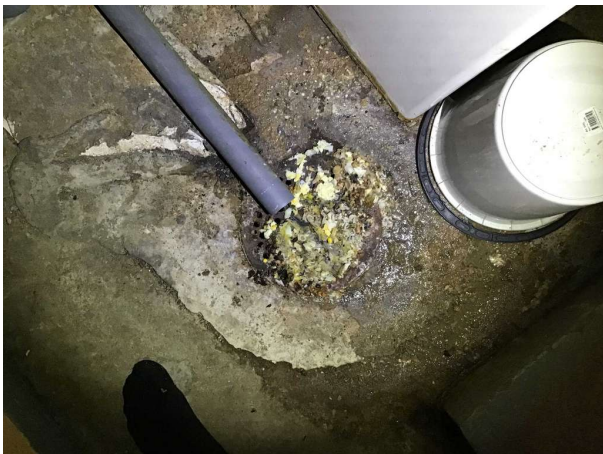
| | <p>Köksavlopp enligt bedömning leds felaktigt ut till brunn. Rekommenderar kontakt med behörig fackman för att kontrollera utförandet samt lämpliga åtgärder.</p> |

Bild 17: - Invändigt, Källare, Köksavlopp enligt bedömning leds felaktigt ut till brunn.

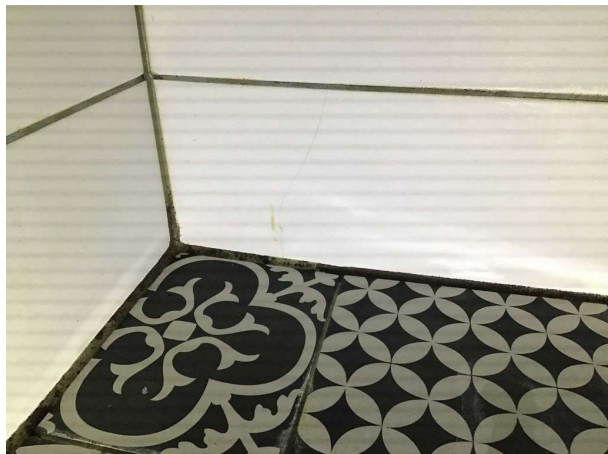
Med anledning av noterade sprickor i kakel/klinker finns risk för att även underliggande tätskikt kan ha sprickor/brister. Sprickor i tätskikt innebär risk för fuktrelaterade skador i underliggande konstruktioner, samt att försäkringsbolaget kan lämna en begränsning i försäkringsskyddet.

Bild 18: - Invändigt, Källare, Spricka noteras på kakel i duschzon. Se Riskanalys.

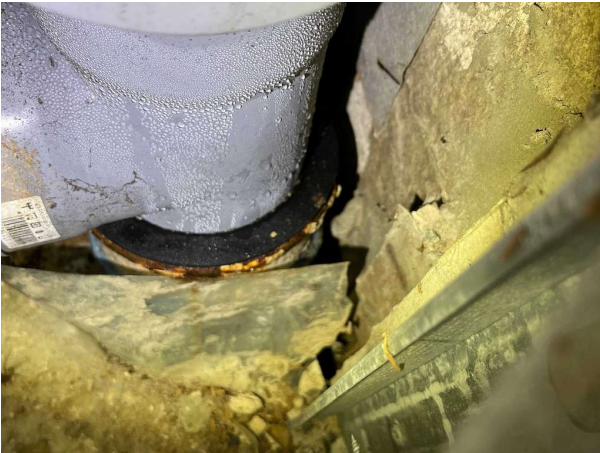
Rostangrepp på avloppsledningar innebär risk för att det kan uppstå hål i ledningen som i sin tur kan leda till läckage och fuktrelaterade skador i anslutande konstruktioner.

Bild 19: - Invändigt, Källare, Rostangrepp noteras på avlopps stam i installationsschakt. Se Riskanalys.

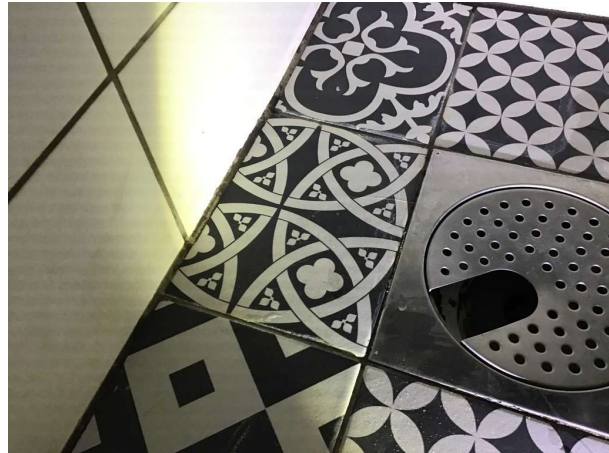
Om en golvbrunn är placerad närmare än 20 cm från väggens tätskikt finns det en risk för att fuktskador kan uppstå i bakomliggande konstruktioner samt att försäkringsbolaget kan lämna en begränsning i försäkringsskyddet.

Bild 20: - Invändigt, Källare, Golvbrunn placerad för nära vägg. (Mindre än 200 mm) Se Riskanalys.

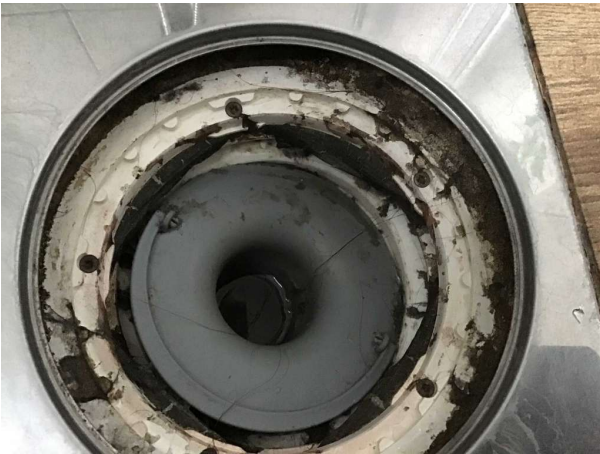
Felaktigt monterat tätskikt i brunn innebär risk för fuktrelaterade skador i anslutande konstruktioner, samt att försäkringsbolaget kan lämna en begränsning i försäkringsskyddet.

Bild 21: - Invändigt, Entréplan, Brunnsduk sticker ut under klämring. Se Riskanalys.

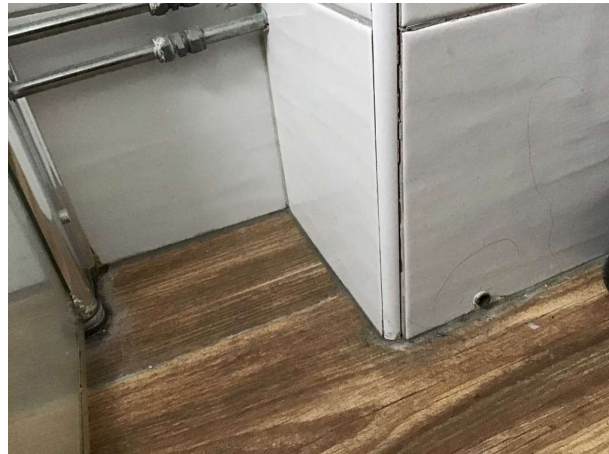
Om kakel börjar släppa från underlaget kan detta indikera fuktrelaterade skador i bakomliggande konstruktioner. För att utreda förhållandet erfordras konstruktionsingrepp.

Bild 22: - Invändigt, Entréplan, Kakel på inbyggnadsdel för WC har börjat släppa i nederkant. Se Riskanalys.

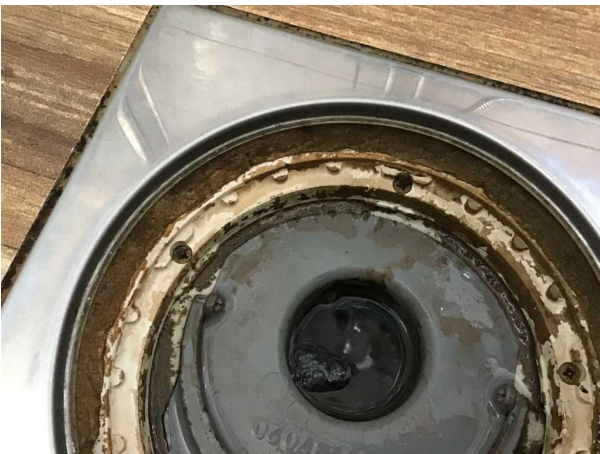
| Våtrum | Våtrum utfört med klinkergolv och kakelklädda väggar med bakomliggande tätskikt från okänt år enligt ägaren. Brunnsduk sticker ut under klämring. Se Riskanalys. |

Bild 23: - Invändigt, Plan 1, Brunnsduk sticker ut under klämring. Se Riskanalys.

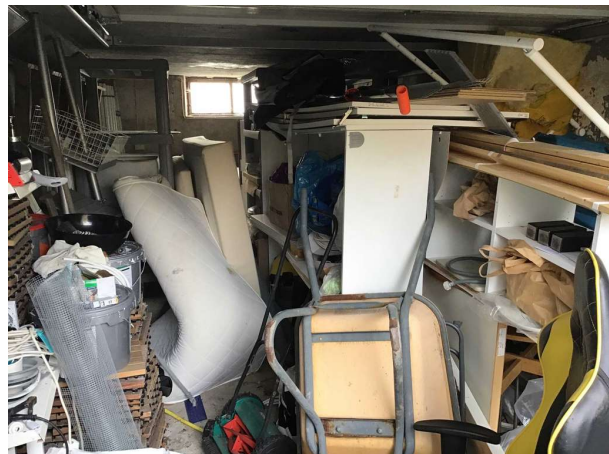
| Garage | Utrymmet var vid besiktningstillfället belamrat varför det ej gått att kontrollera på ett fullgott sätt. Besiktning bör ske när utrymmet tömts. |

Bild 24: Invändigt, Vidbyggd del, Utrymmet var vid besiktningstillfället belamrat varför det ej gått att kontrollera på ett fullgot...
