Utlåtande över ÖVERLÅTELSEBESIKTNING

Göteborg Tuve 2:30

Almhöjdsvägen 74, 417 46 Göteborg

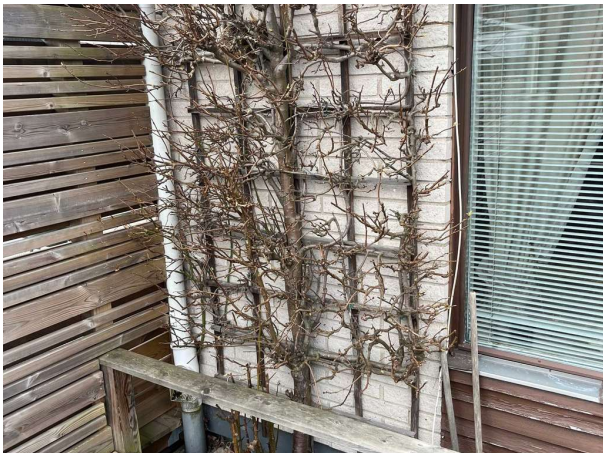
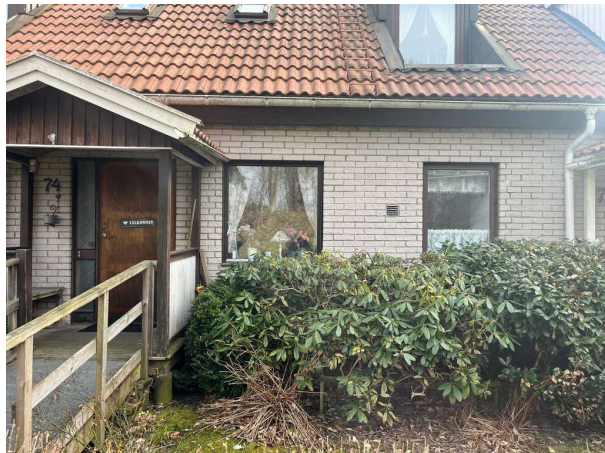
Närliggande planteringar kan komma att påverka grundkonstruktioner, fasader vind och tak negativt då rötter underminerar grundkonstruktioner och grenar fuktbelastar fasader. Takkonstruktioner påverkas negativt (nedskräpning av tak, flyttande av takpannor och liknande) samt att planteringar kan täppa till luftspalter vid takfot. Ovanstående kan i sin tur leda till fukt, mögel och/eller rötelaterade skador på ovan nämnda konstruktioner.

Bild 1: -Mark, Det förekommer närliggande planteringar (växlighet, rabatter, träd). Se Riskanalys.

Bild 2: -Mark, Det förekommer närliggande planteringar (växlighet, rabatter, träd). Se Riskanalys.

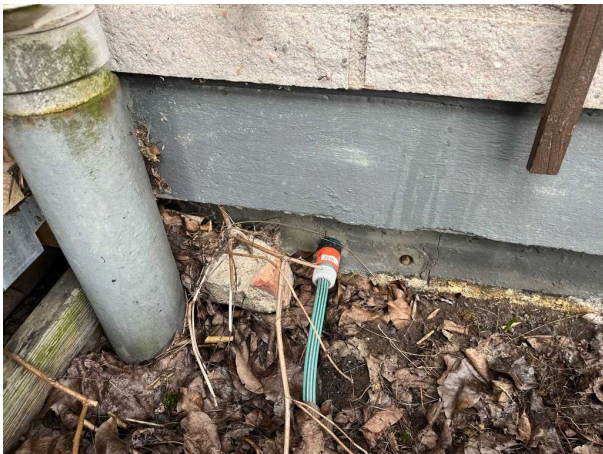
Vattenutkastare som ej är frostsäkrade innebär risk för fuktskador på byggnaden om det t.ex uppstår en ispropp i ledningen som gör att ledningen kan spricka/läcka.

Bild 3: -Grundläggning, Vattenutkastare noteras som ej bedöms vara frostsäker. Se Riskanalys.

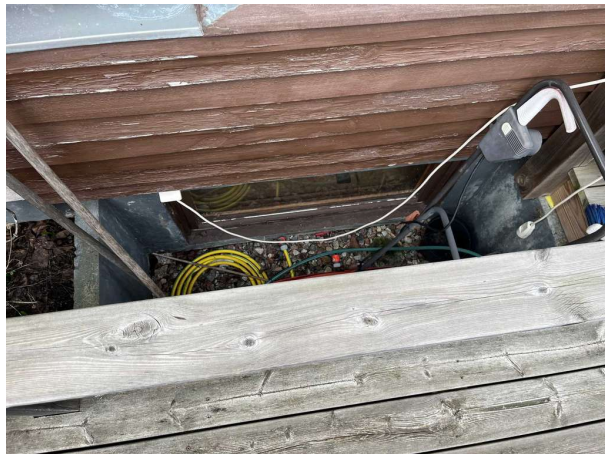
Med anledning av fasadpanelens skick finns risk för att vatten kan ha trängt in bakom fasader i väggkonstruktionen och orsakat fukt, röt och/eller mögelskador.

Bild 4: -Fasad, Träfasden uppvisar underhållsbehov i form av färgsläpp och sprickbildning. Se Riskanalys

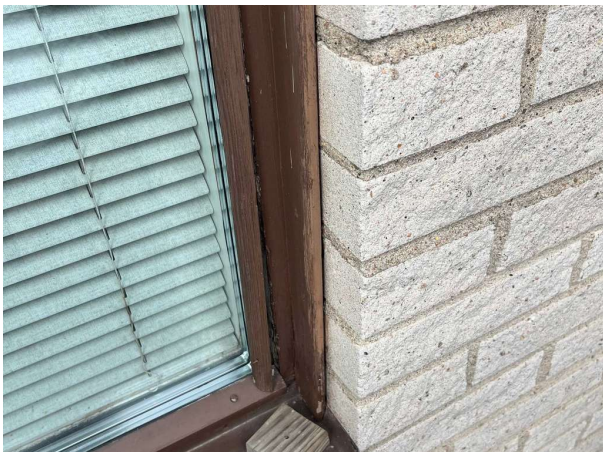
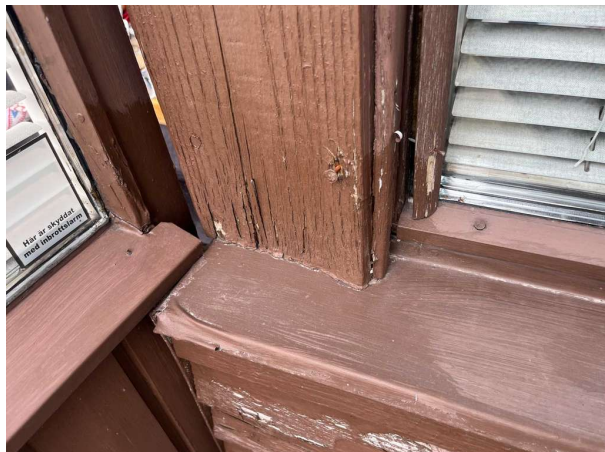
Då fönster uppvisar eftersatt underhåll samt mindre rötskador kan det om fönster inte renoveras/byts ut finnas risk för att ytterligare fuktrelaterade skador kan uppkomma på fönsters karm, bågar och även i väggkonstruktionen i anslutning till fönster. För att kontrollera om skador redan uppstått erfordras konstruktionsingrepp.

Bild 5: -Fönster/Dörrar, Fönster och dörrar med tillhörande foder är i behov av underhåll/renovering. Se Riskanalys.

Bild 6: -Fönster/Dörrar, Fönster och dörrar med tillhörande foder är i behov av underhåll/renovering. Se Riskanalys.

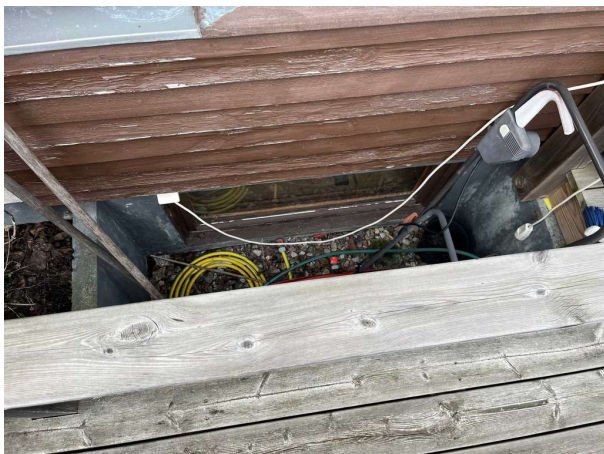
Fönster som är placerade för nära marken innebär en risk för att markfukt eller nederbörd kan komma att skada fönster som i sin tur kan leda till fuktrelaterade skador i anslutande konstruktioner.

Bild 7: -Fönster/Dörrar, Källarfönster är placerade nära mark. Se Riskanalys.

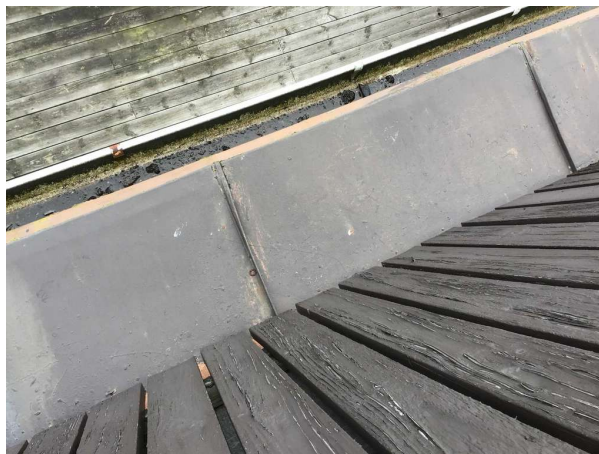
Ett åldersmässigt avskrivet tätskikt på en underbyggd balkong innebär risk för att skador kan eller redan har uppstått i underliggande konstruktioner, varför man åtminstone bör kalkylera med en renovering.

Bild 8: -Balkong, Underbyggd balkong med tätskikt av plåt från okänt år dock äldre än 25 år enligt bedömning. Se Riskanalys.

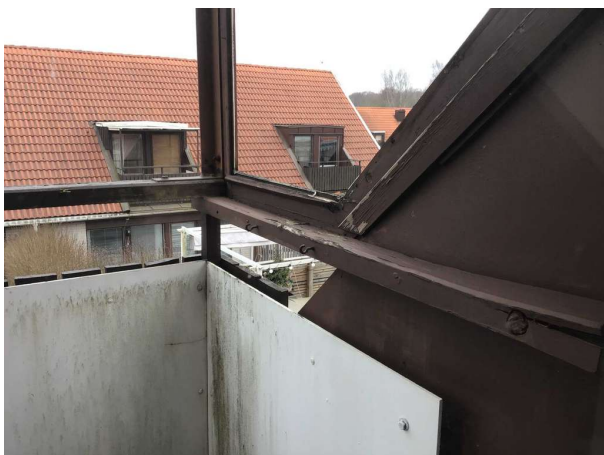
Bild 9: Balkong, Balkongen har underhållsbehov.

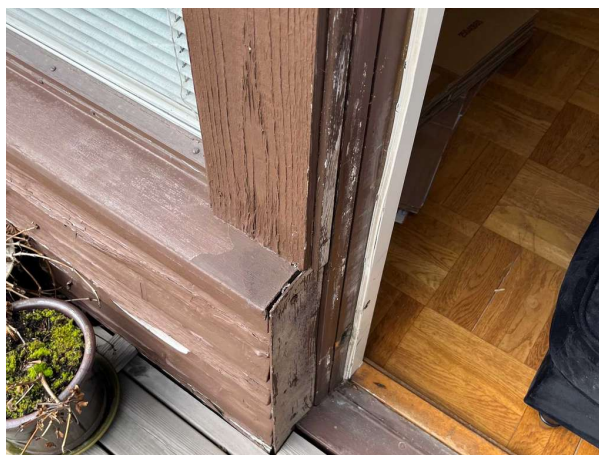
Bild 10: Altan, Trätrall noterades mot eller i närheten av fasaden (närmare än 20 cm), vilket innebär ett ökat slitage på fasad samt en risk för fuktrelaterade ska...

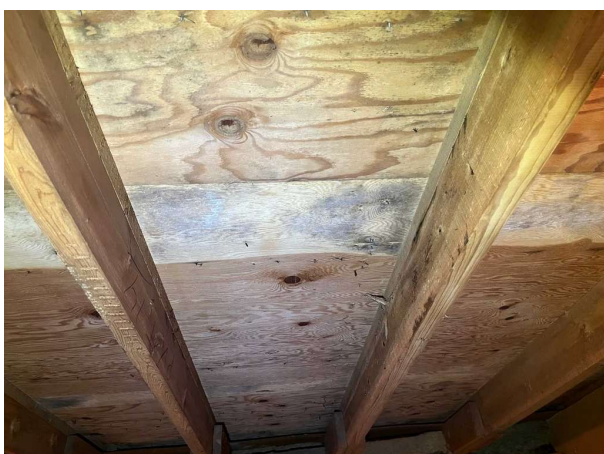
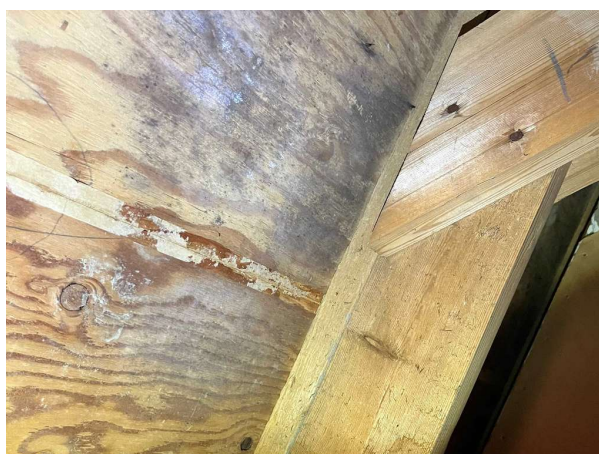
Då det noterades missfärgningar/påväxt på yttertakets insida finns det risk för att skadorna kan förvärras, samt att det kan uppstå eller redan har uppstått skador i ej synliga delar.

Bild 11: -Vind, Påväxt/missfärgningar på yttertakets insida noterades, vilket bör ses över för att minska risken för ytterligare skador. Se Riskanalys.

Bild 12: -Vind, Påväxt/missfärgningar på yttertakets insida noterades, vilket bör ses över för att minska risken för ytterligare skador. Se Riskanalys.

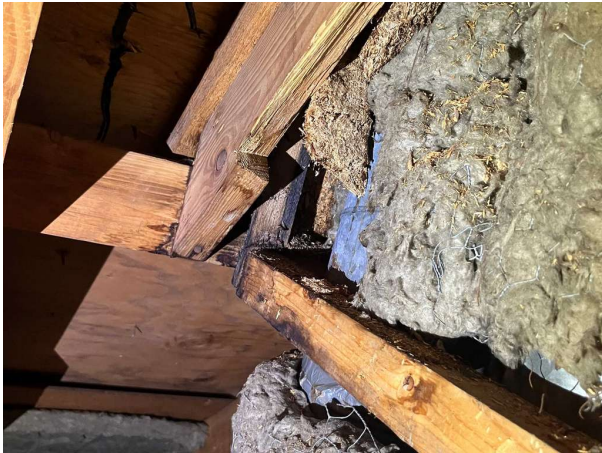
På grund av de indikationer på fuktskador som noterats på vinden i anslutning till ventilationskanaler finns det risk att detta kan vara en pågående skada även om det inte uppvisades några förhöjda fuktvärden vid besiktningstillfället. Området bör därför hållas under uppsikt för att i tid kunna upptäcka eventuella förändringar.

Bild 13: Vind, I anslutning till genomföring för ventilationskanaler noteras tecken på att det har förekommit problem med inträngande vatten i form av fuktrosor s...

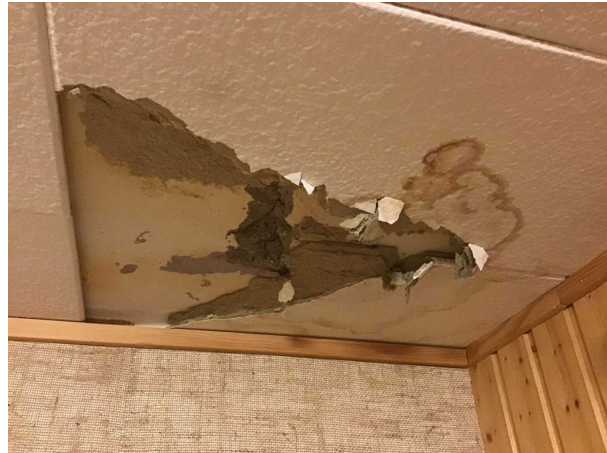
Bild 14: Källarplan, Fuktskada noteras på innertak. Se säljarens information. För att kontrollera om det uppstått skador i bakomliggande konstruktioner erfordras konstru...

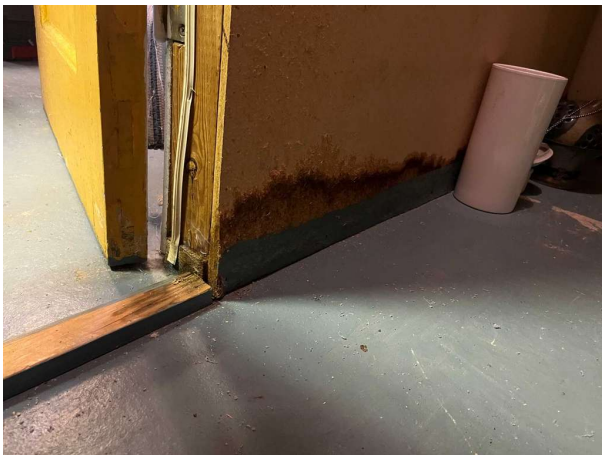
Bild 15: Källarplan, Det förekommer tecken på fuktskada på mellanvägg efter tidigare noterad fuktskada. För att kontrollera om skador uppstått i bakomliggande konstrukt...

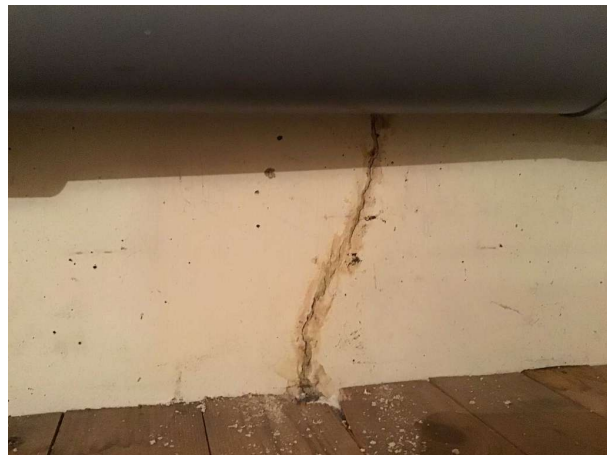
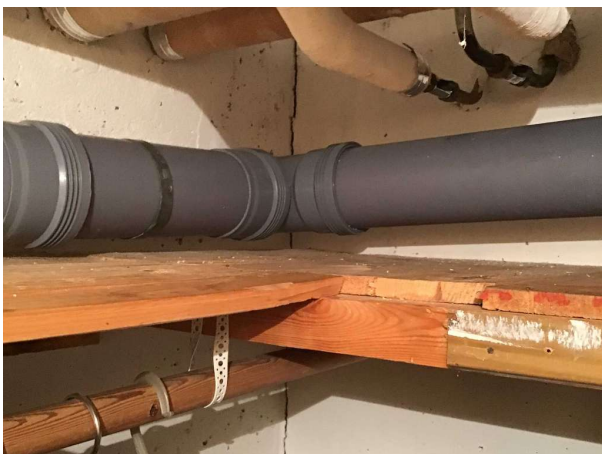
Det finns tecken på sättningar i byggnaden vilket också innebär att det kan finnas en risk för fortsatta rörelser/sättningar. För att konstatera huruvida sättningarna är pågående samt om sprickbildningarna som noterats har påverkat husets goda bestånd erfordras vidare utredningar.

Bild 16: -Källarplan, Sprickbildning noteras på grundmur och i väggskarv vilket kan vara tecken på sättningar. Se Grundläggning.

Bild 17: -Källarplan, Sprickbildning noteras på grundmur och i väggskarv vilket kan vara tecken på sättningar. Se Grundläggning.

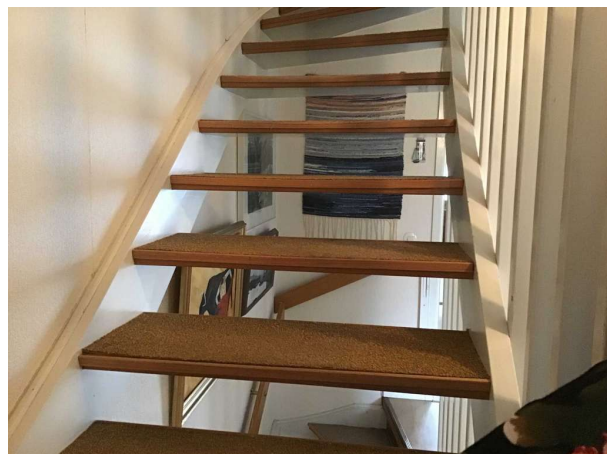
Bild 18: Entréplan, Trappen bedöms ej vara barnsäker då avståndet mellan trappsteg bedöms vara större än 10 cm.

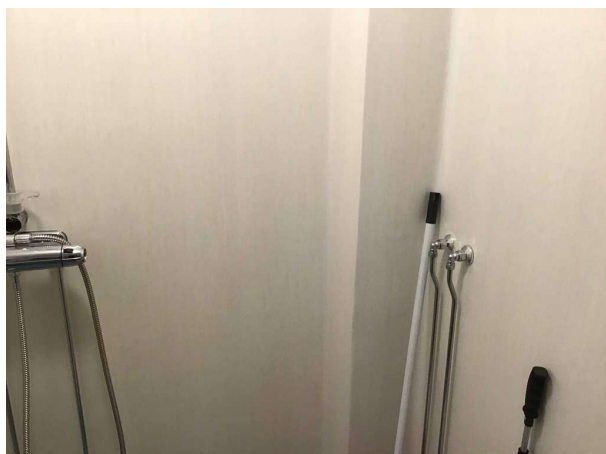
Rör genom vägg i duschzon är ett felaktigt utförande enligt gällande branschregler och innebär en risk för fuktrelaterade skador i anslutande konstruktioner. Samt att försäkringsbolaget kan komma att lämna ett begränsat försäkringsskydd.

Bild 19: -Entréplan, Rör genomföring för vattenledningar noteras på vägg i duschzonen. Se Riskanalys.

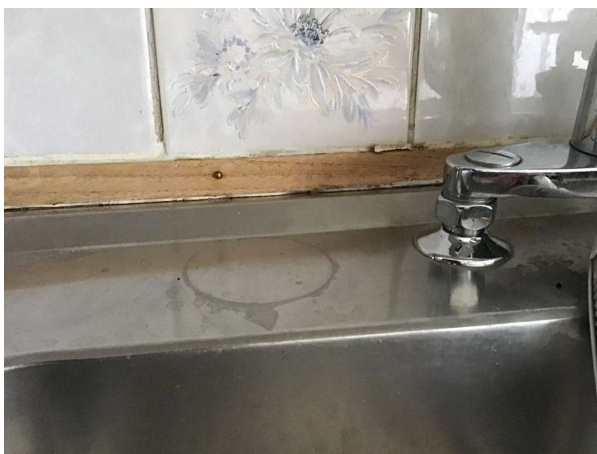
Bild 20: Entréplan, Tätning mellan bänk och vägg är bristfällig.
