Utlåtande över ÖVERLÅTELSEBESIKTNING

Göteborg Kyrkbyn 43:20
Vårflodsgatan 20, 418 73 Göteborg

ÖVERLÅTELSEBESIKTNING FÖR SÄLJARE

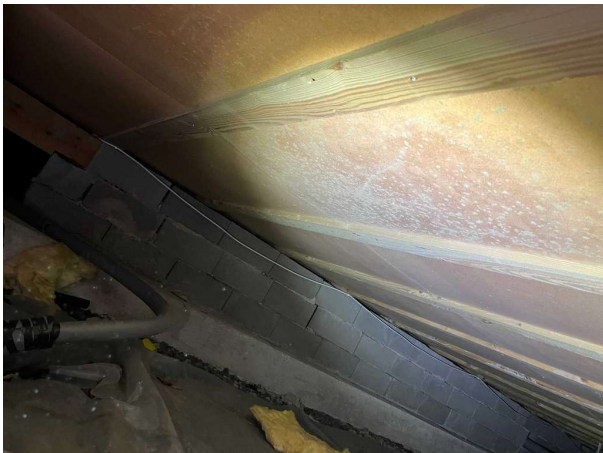
Krypgrunder betraktas idag som kända riskkonstruktioner och är en känslig konstruktion ur fuktsynpunkt sett bland annat beroende på årstidsvariationer i temperatur och fuktbelastning från mark. Under de perioder då lufttemperaturen utomhus är högre än i kryputrymmet, kommer varm fuktig luft in i ett kallare utrymme och höjer den relativa luftfuktigheten i krypgrundsutrymmet. Detta kan i sin tur leda till fuktrelaterade skador i grunden och på anslutande konstruktioner.

Bild 1: Utvändigt, Grundläggning, Påväxt noteras lokalt på trossbotten. Området bör rengöras och hållas under uppsikt för att i tid...

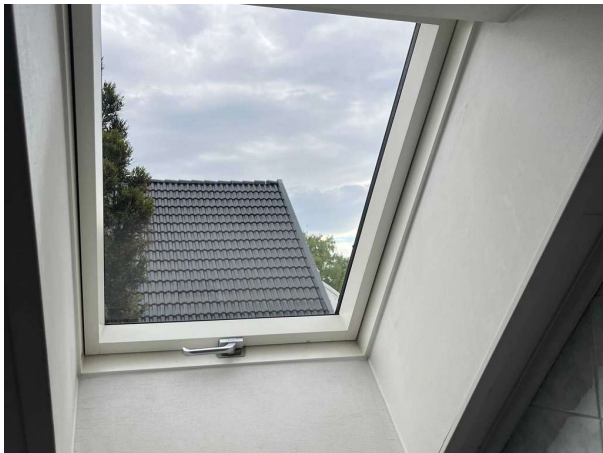
Takfönster är känsliga för läckage mellan fönster och tak vilket kan orsaka fuktrelaterade skador på fönster och/eller i anslutande konstruktioner.

Bild 2: - Utvändigt, Fönster/Dörrar, Fönster utgörs av isolerglaskassetter. Även dörrar har fönster av denna typ. Takfönster finns. Se...

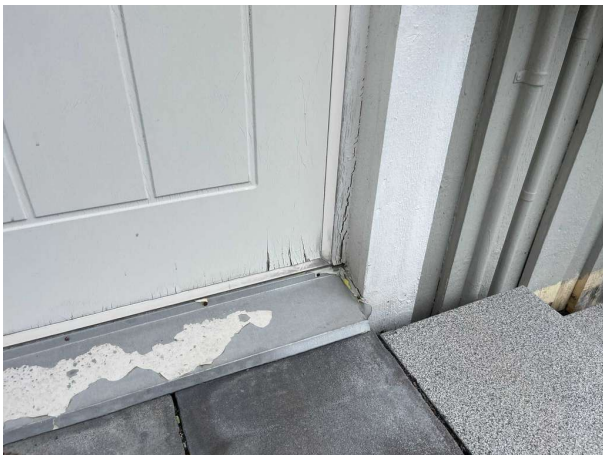
Bild 3: Utvändigt, Fönster/Dörrar, Fönster och dörrar bedöms har normalt underhållsbehov. Lokala färgsläpp noteras på karmar och fön...

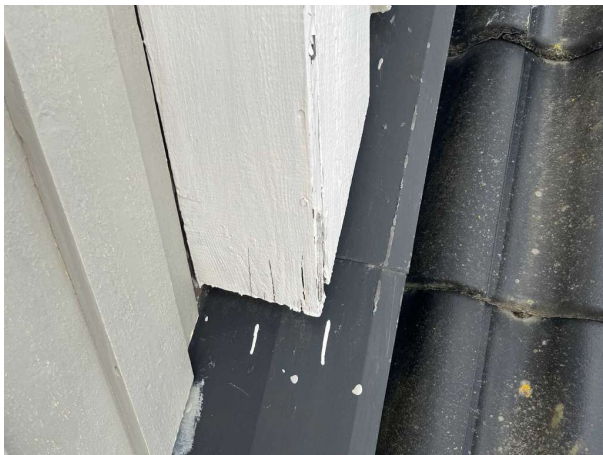
Otäta fönster/dörromfattningar samt avsaknad/bristande montering av plåtomfattningar innebär en risk för att vatten kan ta sig in kring fönster och dörrar och orsaka fuktrelaterade skador på karmar och i anslutande konstruktioner.

Bild 4: - Utvändigt, Fönster/Dörrar, Otäta fönster/dörromfattningar noteras i byggnaden. Se Riskanalys.

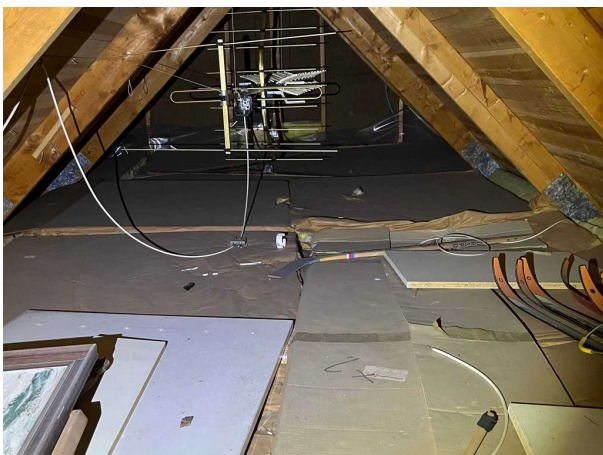
Bild 5: Utvändigt, Vind, Nockvinden samt den stora stickvinden är ej besiktningsbara i sin helhet på grund av att det sakn...

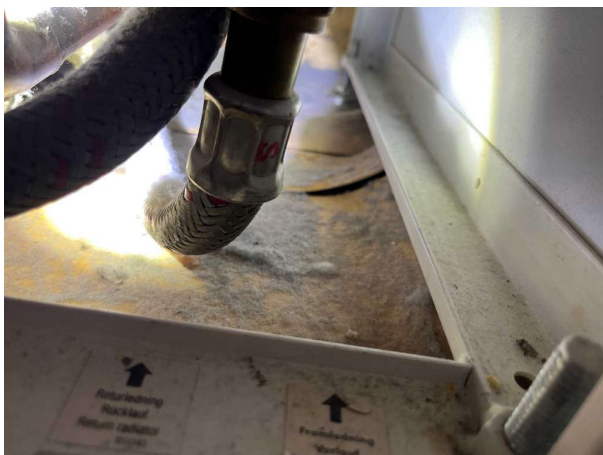
Då plastmattan under värmepannan bedöms ha uppnått sin tekniska livslängd samt att det noteras brister i detta tätskikt innebär det risk för fuktrelaterade skador kan uppstå i underliggande och anslutande konstruktioner. För att kontrollera om skador redan uppstått erfordras konstruktionsingrepp.

Förhållandet innebär också att utrymmet kan komma att fräntas från försäkringsskyddet.

Bild 6: Invändigt, Entréplan, Plastmattan under värmepumpen bedöms ej vara utbytt i samband med renoveringen vilket är ett utfö...

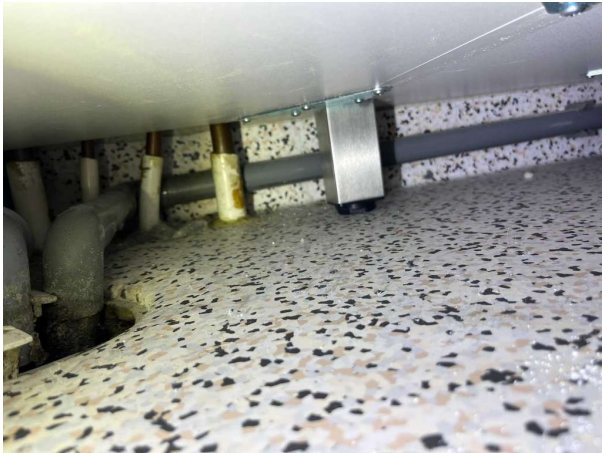
Rörgenomföringar i golv är ett felaktigt utförande enligt gällande branschregler och innebär en risk för fuktrelaterade skador i anslutande konstruktioner. Samt att försäkringsbolaget kan komma att lämna ett begränsat försäkringsskydd.

Bild 7: - Invändigt, Entréplan, Rör genomföringar noteras i golvet. Se Riskanalys.

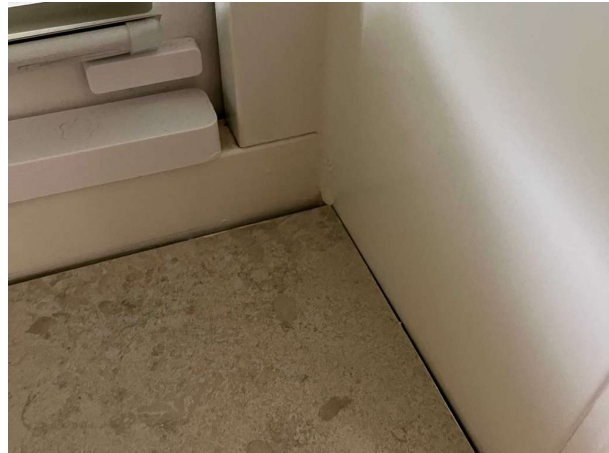
Brister i fogning runt fönster kan innebära risk för fuktrelaterade skador i underliggande konstruktioner samt att försäkringsbolaget kan komma att lämna ett begränsat försäkringsskydd.

Bild 8: Invändigt, Entréplan, Bristfällig tätning mellan kakel och fönster noteras.

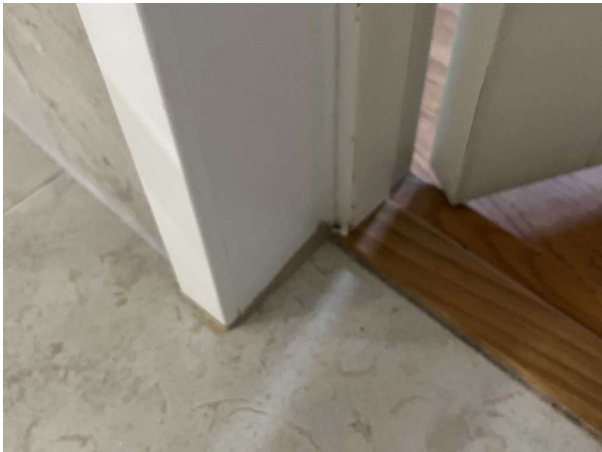
Ett felaktigt utförande vid montering av våtrummet tätskikt vid dörröppning innebär en ökad risk för fuktrelaterade skador samt att försäkringsbolaget kan komma att lämna ett begränsat försäkringsskydd.

Bild 9: Invändigt, Entréplan, Våtrummetts tröskel är ej i liv med tätskiktet på väggen, vilket ej följer gällande branschregler...

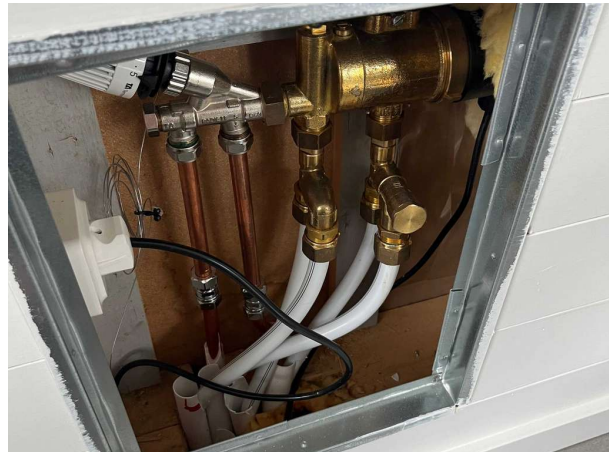
Avsaknad av dränage och tätskikt i ett installationsutrymme för rörkopplingar kan innebära risk för fuktskador och att försäkringsbolaget kan komma att lämna ett begränsat försäkringsskydd.

Bild 10: - Invändigt, Entréplan, Installationsutrymme för golvvärme saknas tätskikt och dränage. Se Riskanalys.

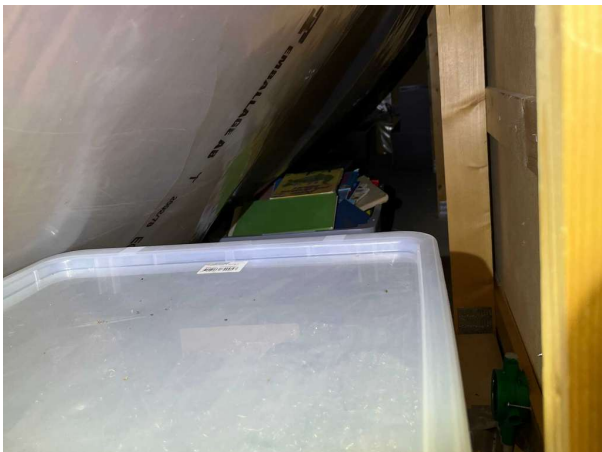
Bild 11: Invändigt, Plan 1, Utrymmena var vid besiktningstillfället belamrade varför det ej gått att kontrollera på ett fullg...

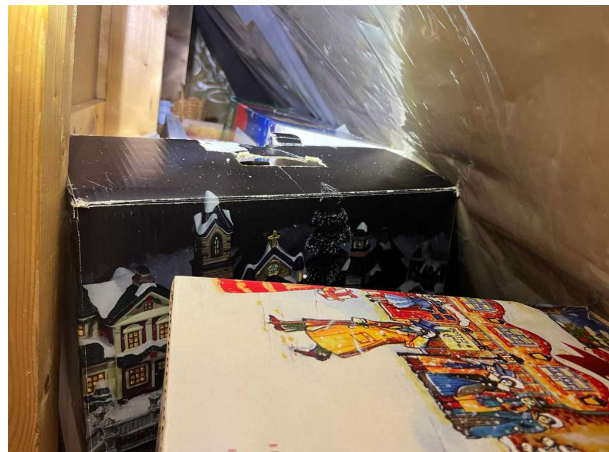
Bild 12: Invändigt, Plan 1, Utrymmena var vid besiktningstillfället belamrade varför det ej gått att kontrollera på ett fullg...
