Utlåtande över ÖVERLÅTELSEBESIKTNING

Göteborg Kyrkbyn 114:7
Rydholmgatan 9, 418 73 Göteborg

ÖVERLÅTELSEBESIKTNING FÖR SÄLJARE

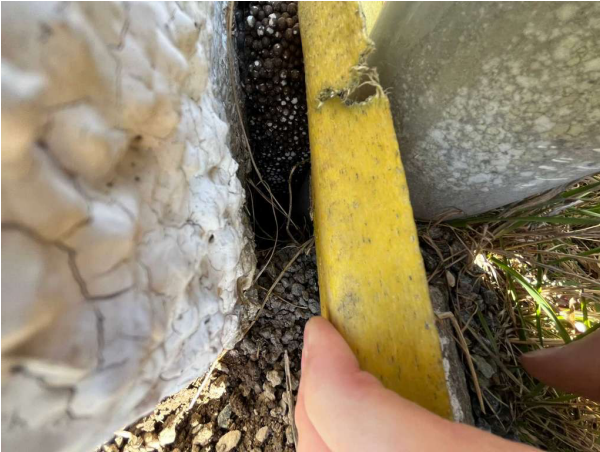
Bild 1: Utvändigt, Dagvatten/Dränering, Fuktisoleringen bedöms ej vara fackmässigt utförd då den på framsidan avslutas innan hörnet på by...

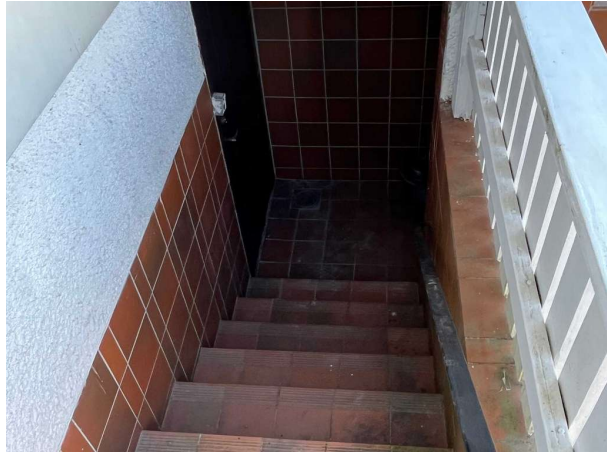
Bild 2: Utvändigt, Dagvatten/Dränering, Dagvattenbrunn noteras i nedgång till källare. Det är viktigt att dessa brunnar regelbundet rensa...

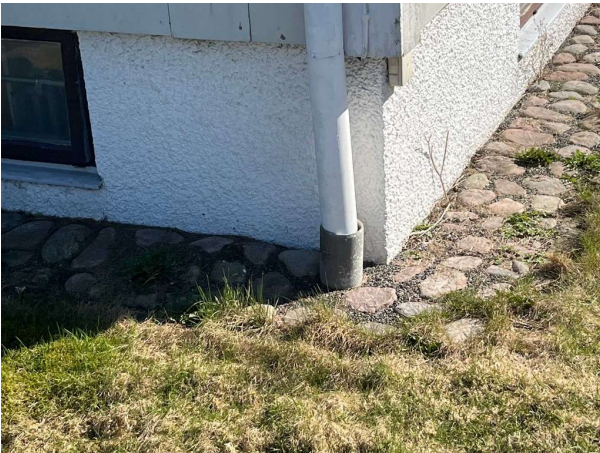
Bild 3: Utvändigt, Dagvatten/Dränering, Stuprör saknar lövsilar.

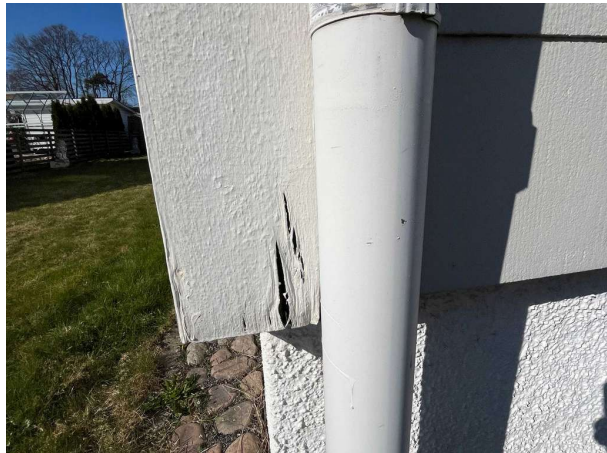
På grund av de brister i form av rötskador som noterats i fasaden innebär detta att ytterligare fuktrelaterade skador kan uppstå på fasaden samt även i bakomliggande konstruktioner. För att kontrollera om skador redan har uppstått i bakomliggande konstruktioner erfordras vidare utredningar.

Bild 4: - Utvändigt, Fasad, Rötskador noteras på hörnbrädor. Se Riskanalys.

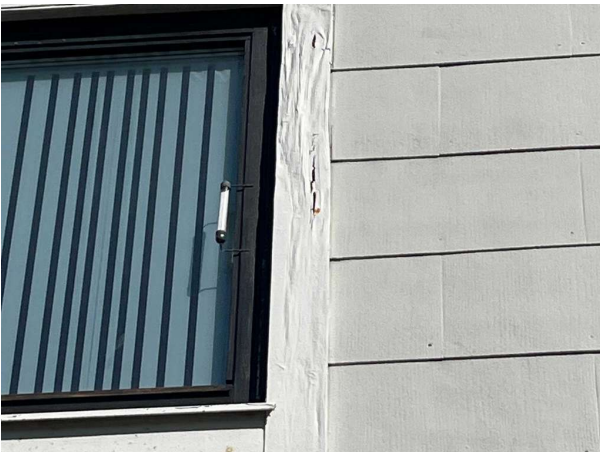
På grund av de brister i form av rötskador som noterats på fönsterfoder innebär detta att ytterligare fuktrelaterade skador kan uppstå även i bakomliggande konstruktioner. För att kontrollera om skador redan har uppstått i bakomliggande konstruktioner erfordras vidare utredningar.

Bild 5: - Utvändigt, Fönster/Dörrar, Rötskador noteras på flera foder runt fönster. Se Riskanalys.

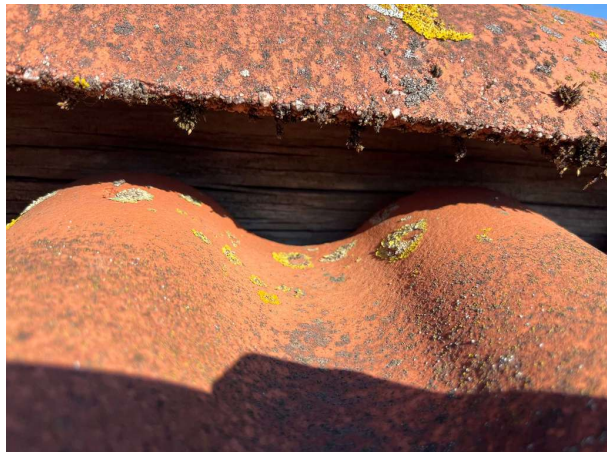
Bild 6: Utvändigt, Tak, Så kallat nockband och fotplåt saknas. Dessa kan monteras för att minska slitaget på underlagspap...

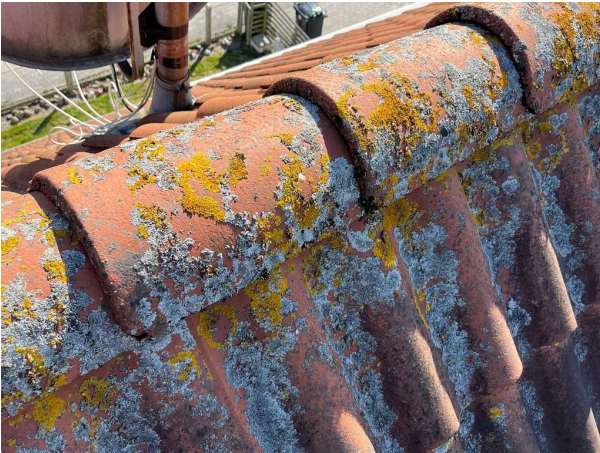
Bild 7: Utvändigt, Tak, Påväxt av mossor och lavar noteras på taket. Detta förhållande kan påverka takets tekniska livslän...

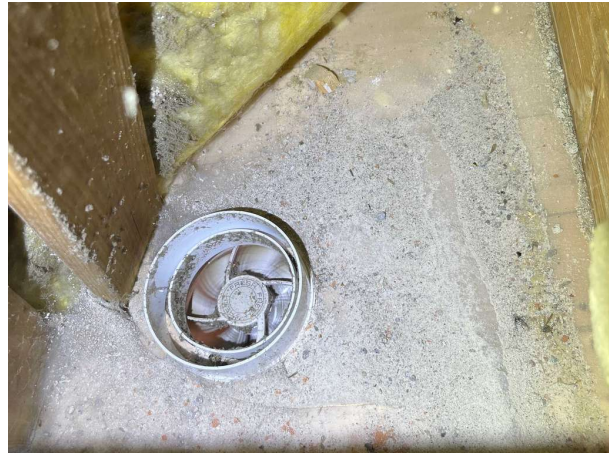
En ventilationskanal som mynnar på en kallvind innebär en ökad risk för att varm och fuktig luft kan leta sig in på vinden vilket i sig kan leda till kondensskador så som påväxt och röta.

Bild 8: - Utvändigt, Vind, Ventilationskanaler avslutas på vinden. Se Riskanalys.

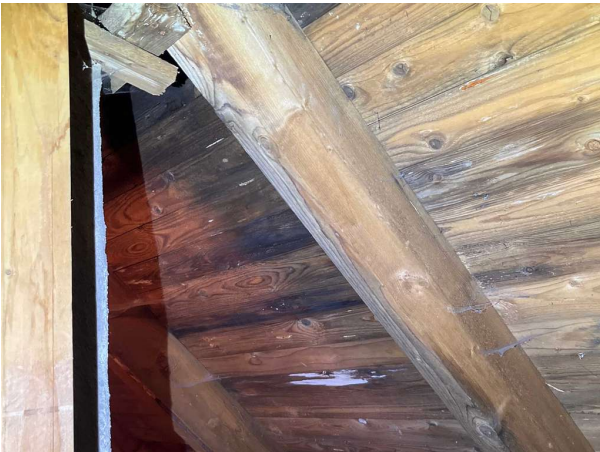
Då det noterades missfärgningar/påväxt på yttertaket insida finns det risk för att skadorna kan förvärras, samt att det kan uppstå eller redan har uppstått skador i ej synliga delar.

Bild 9: Utvändigt, Vind, Påväxt/missfärgningar på yttertakens insida noteras, vilket bör ses över för att minska risken ...

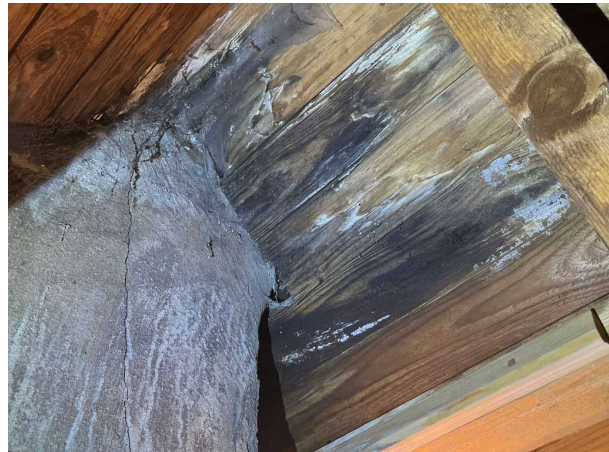
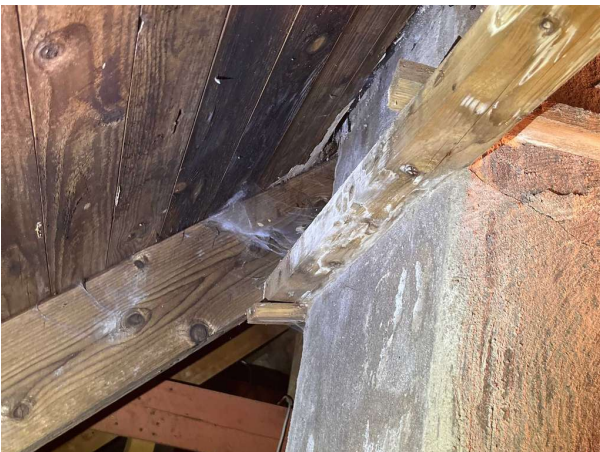
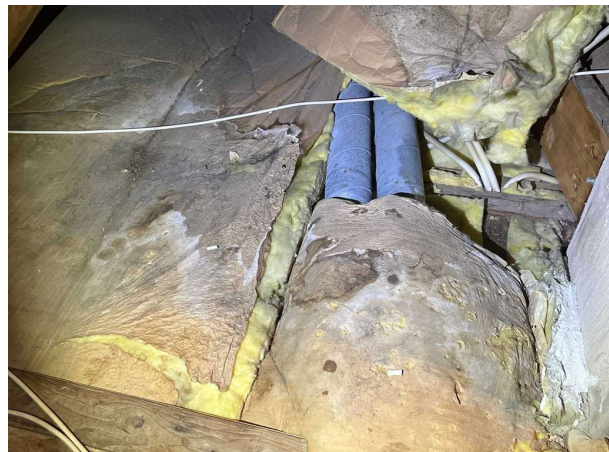
Bild 10: - Utvändigt, Vind, Tecken på läckage noteras på insida yttertak och golv. Fläckarna uppvisar vid stickprovskontroll ...

Bild 11: - Utvändigt, Vind, Tecken på läckage noteras på insida yttertak och golv. Fläckarna uppvisar vid stickprovskontroll ...

Bild 12: - Utvändigt, Vind, Tecken på läckage noteras på insida yttertak och golv. Fläckarna uppvisar vid stickprovskontroll ...

På grund av de indikationer på en pågående fuktskada som noterats på vinden rekommenderar undertecknad att man utreder orsak och omfattning av skadan samt vilka eventuella åtgärder som krävs.

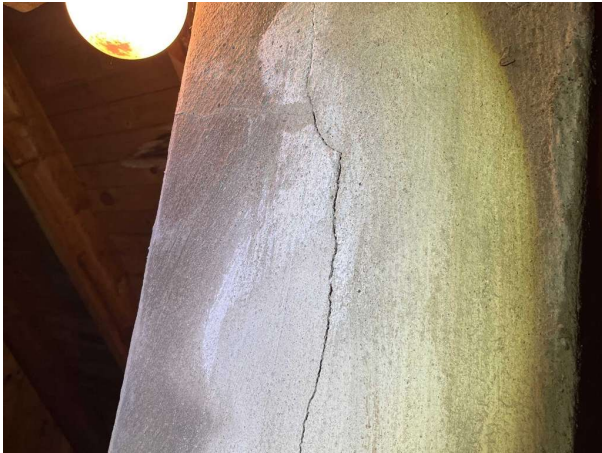
Bild 13: - Utvändigt, Vind, Sprickbildning noteras på murstock. Rekommenderar kontakt med behörig fackman för lämpliga åtgärder.

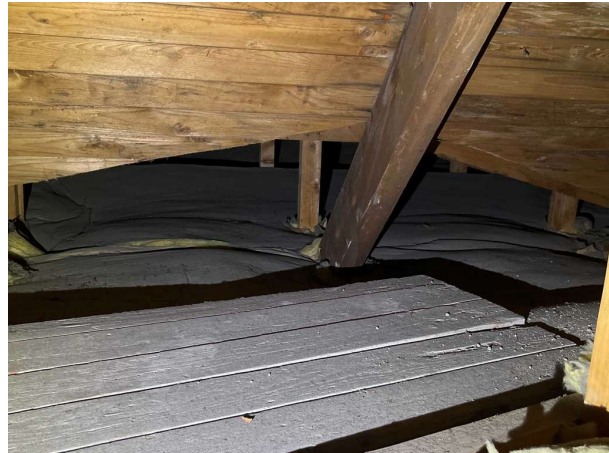
Bild 14: Utvändigt, Vind, Delar av vinden är inte åtkomlig för kontroll på grund av att det saknas gångbroar.

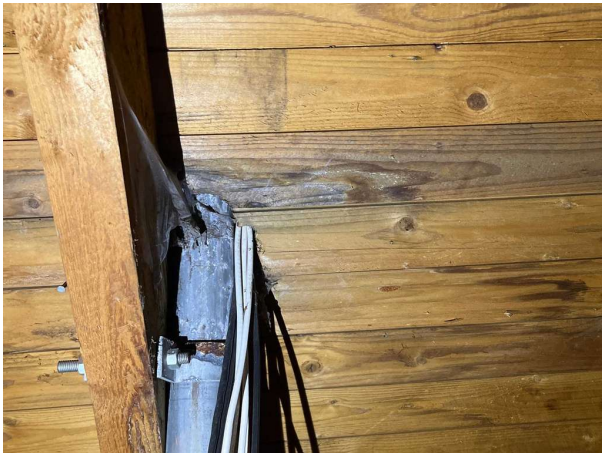
Bild 15: Utvändigt, Vind, Äldre fuktrosor noteras på insida yttertak i anslutning till genomföring för antenn. Fläckarna va...

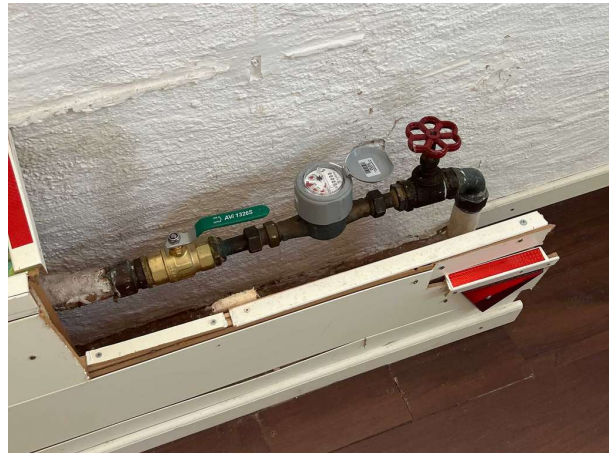
Bild 16: - Invändigt, Källarplan, Installationsutrymme för inkommande vatten finns i rummet och saknar tätskikt samt dränage. Se Ri...

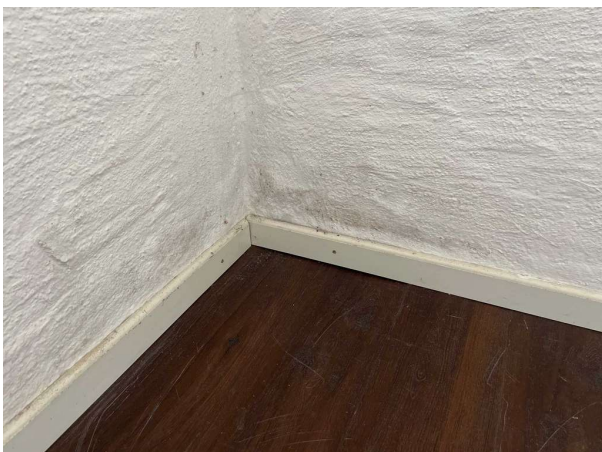
Bild 17: Invändigt, Källarplan, Missfärgningar och putsläpp noteras på grundmurar vilket indikerar fuktgenomslag i grundmurar.

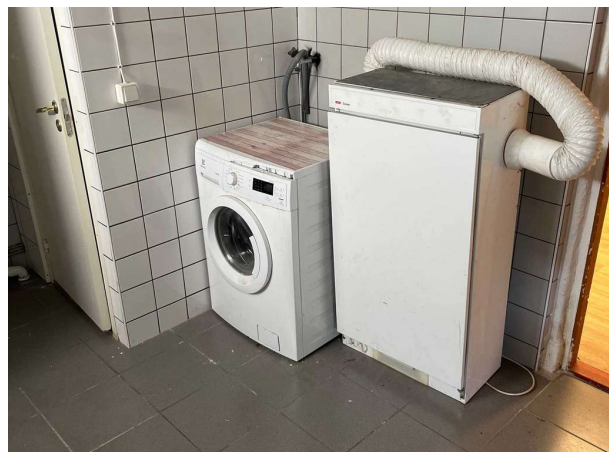
Bild 18: - Invändigt, Källarplan, Utrymmet bedöms ej vara fackmässigt utfört då det bland annat saknas golvbrunn. Se Riskanalys.

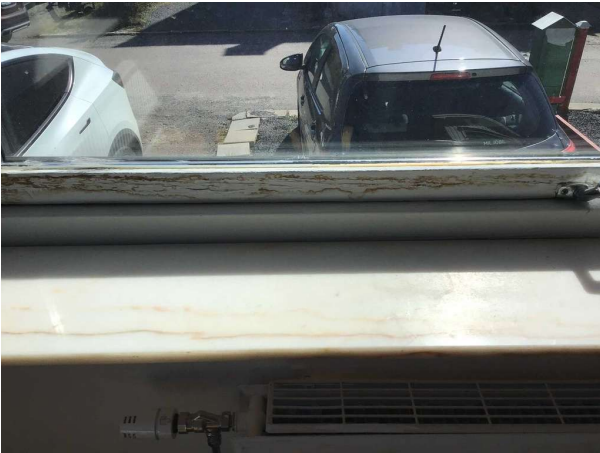
Bild 19: Invändigt, Entréplan, Missfärgning/fuktrosor noteras på ett av rummets fönster. Orsaken till förhållandet är okänd. För...

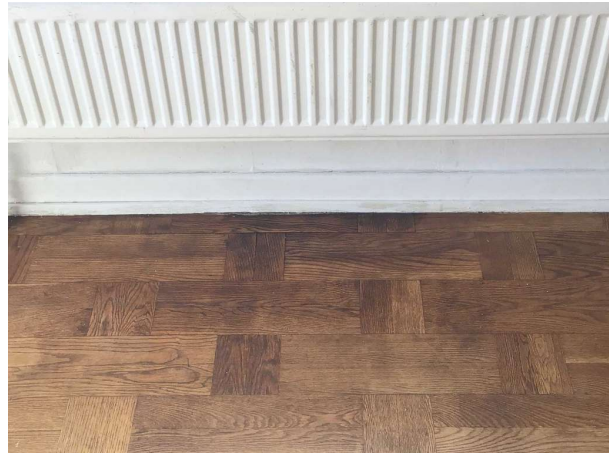
Bild 20: Invändigt, Entréplan, Fuktfläck/resning i parketten noteras under det mest skadade fönstret.

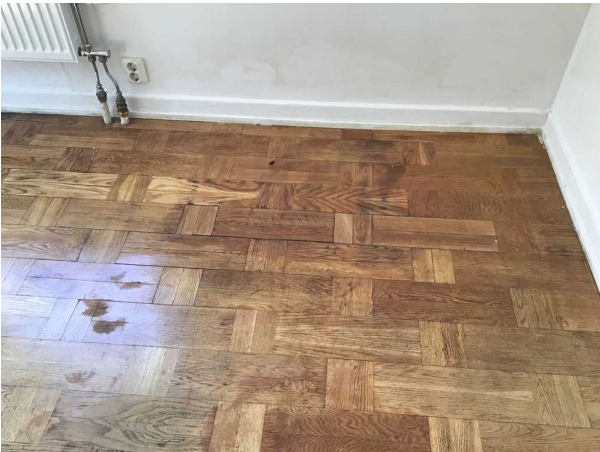
Bild 21: - Invändigt, Entréplan, Tecken på fuktskada noteras på golvet. Orsak okänd. Se Fortsatt teknisk utredning.

På grund av noterad misstänkt fuktskada på golv i utrymmet rekommenderas att man utreder orsaken till förhållandet, omfattningen av skadan samt lämpliga åtgärder.

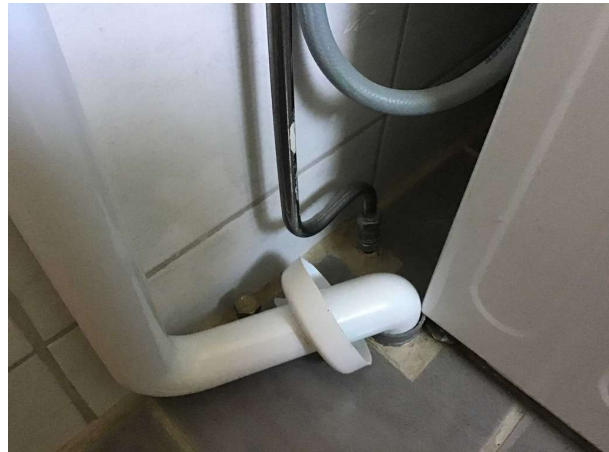
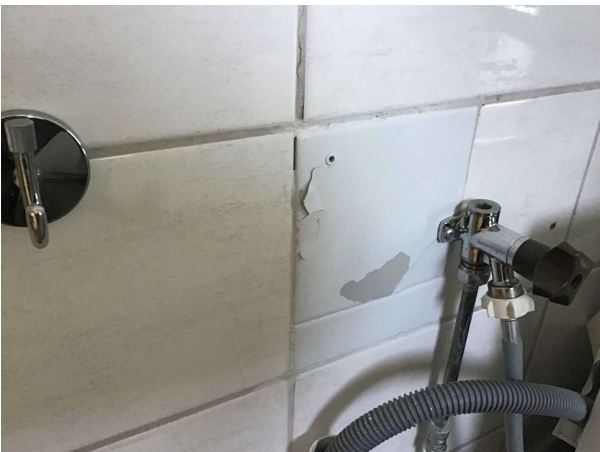
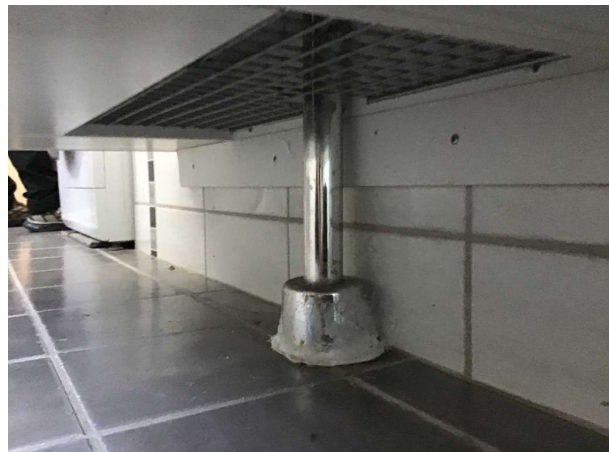
Då flera felaktigheter noteras i ett våtrum finns det fog för att anta att utrymmet ej är fackmässigt utfört. Detta kan innebära risk för fuktskador och att försäkringsbolaget lämnar ett begränsat försäkringsskydd.

Bild 22: - Invändigt, Entréplan, Våtrummet bedöms inte vara fackmässigt utfört då flera felaktigheter noteras. Se Riskanalys.

Bild 23: - Invändigt, Entréplan, Våtrummet bedöms inte vara fackmässigt utfört då flera felaktigheter noteras. Se Riskanalys.

Bild 24: - Invändigt, Entréplan, Våtrummet bedöms inte vara fackmässigt utfört då flera felaktigheter noteras. Se Riskanalys.

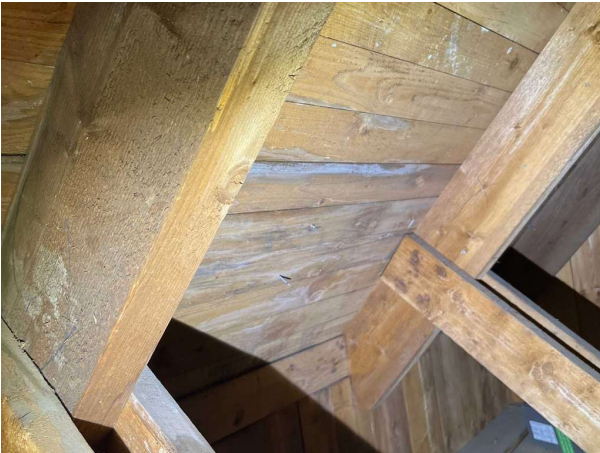
Då det noterades missfärgningar/påväxt på yttertaketets insida finns det risk för att skadorna kan förvärras, samt att det kan uppstå eller redan har uppstått skador i ej synliga delar.

Bild 25: - Invändigt, Plan 1, Missfärgning/påväxt noteras på insida yttertak. Se Riskanslys.

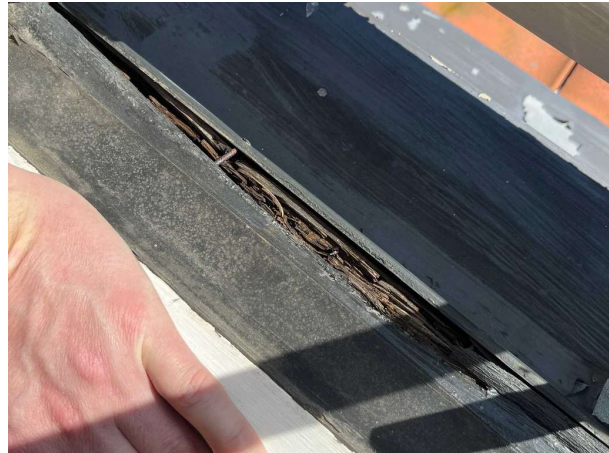
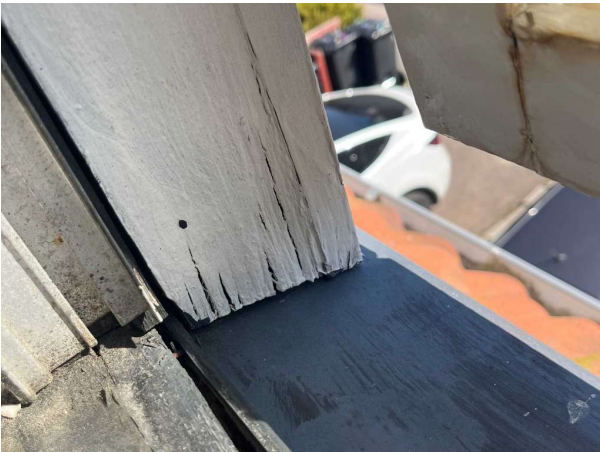
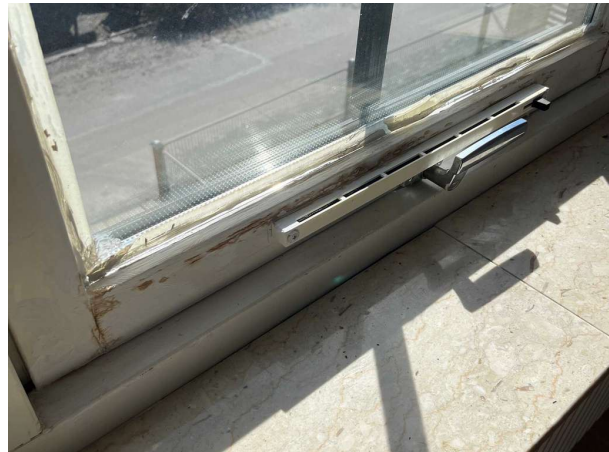
Noterade missfärgningar och rötskador på fönsterkarmar kan innebära att fukt även kan ha tagit sig in i anslutande konstruktioner och orsakat fuktrelaterade skador. För att kontrollera om så skett erfordras vidare utredningar.

Bild 26: - Invändigt, Plan 1, Fuktrosor/missfärgningar noteras på fönster. Se notering Vardagsrum. Det noteras även rötskador p...

Bild 27: - Invändigt, Plan 1, Fuktrosor/missfärgningar noteras på fönster. Se notering Vardagsrum. Det noteras även rötskador p...

Bild 28: - Invändigt, Plan 1, Fuktrosor/missfärgningar noteras på fönster. Se notering Vardagsrum. Det noteras även rötskador p...

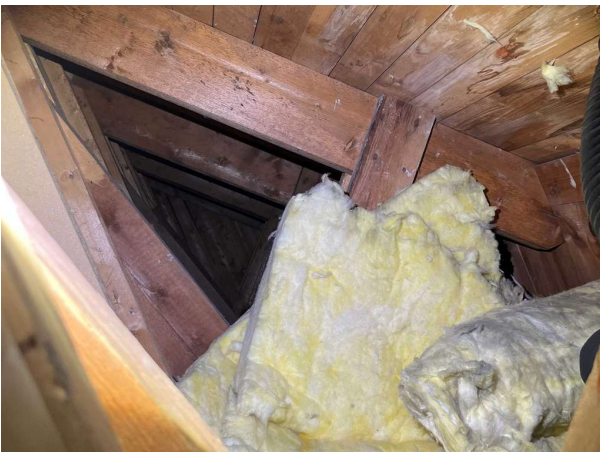
Bild 29: Invändigt, Plan 1, Ej åtkomligt i sin helhet.

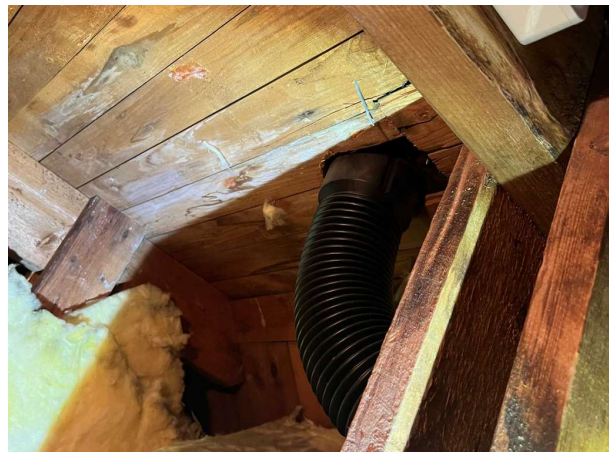
Bild 30: Invändigt, Plan 1, Missfärgningar/fuktrosor noteras på insida yttertak i anslutning till avloppsluftare. Området var...
