## Utlåtande över ÖVERLÅTELSEBESIKTNING

Göteborg Kärra 16:23

Lilla Gerrebackavägen 23, 425 43 Hisings Kärra

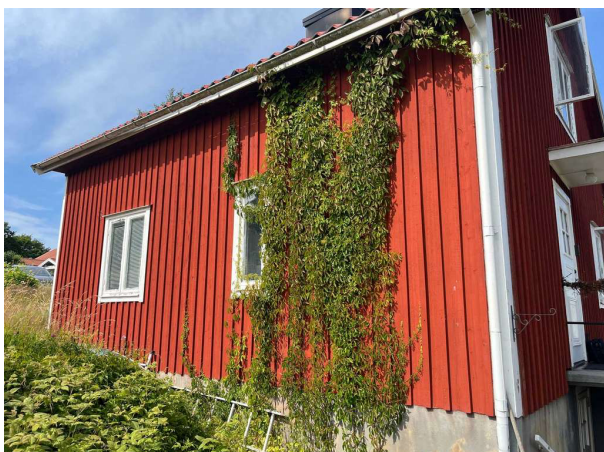
| <b>Mark</b> | <p>Det förekommer närliggande planteringar.<br/>Se Riskanalys.</p> |

Buskar/växtlighet/träd i närheten av byggnaden kan medföra risk för skador på rörledningar, och eventuell fuktisolering under mark samt på byggnaden i sig.

Bild 1: - Utvändigt, Mark, Det förekommer närliggande planteringar. Se Riskanalys.

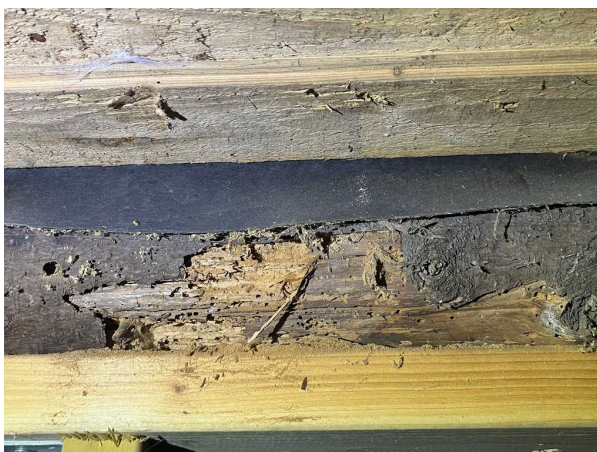
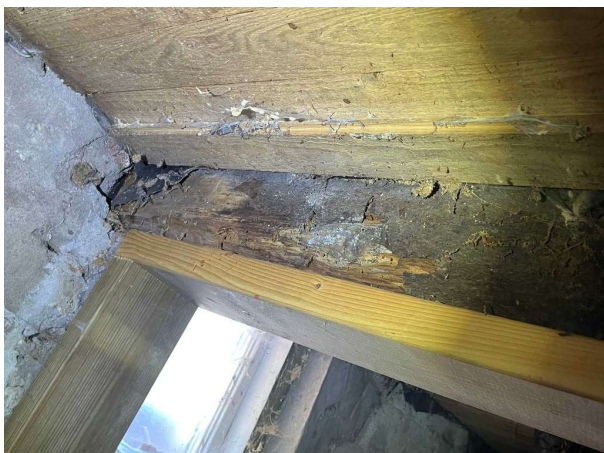
Bild 2: - Utvändigt, Grundläggning, I krypgrunden noteras rötskador på en bärande bjälke. Se Fortsatt teknisk utredning.

Bild 3: - Utvändigt, Grundläggning, I krypgrunden noteras rötskador på en bärande bjälke. Se Fortsatt teknisk utredning.

På grund av den noterade rötskadan på en bärande bjälke i krypgrunden rekommenderas kontakt med behörig fackman för att utreda orsak och omfattning av skadorna samt lämpliga åtgärder.

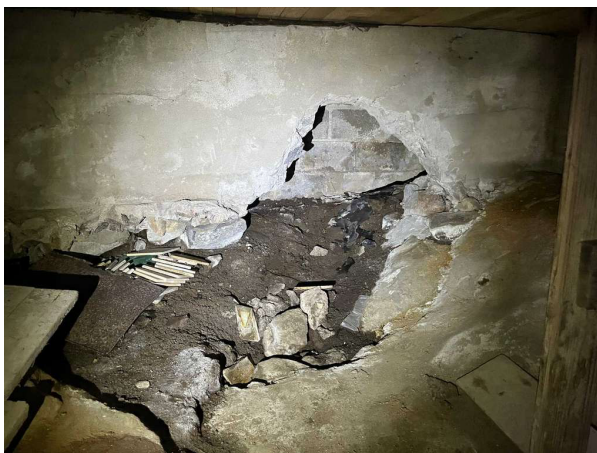
Om vatten från utsidan har möjlighet att tränga in i grunden innebär detta en ökad risk för att fuktrelaterade skador kan komma att uppstå i grunden.

Bild 4: - Utvändigt, Grundläggning, I krypgrunden noteras tecken på att det kan tränga in vatten via marken in i grunden. Se Riskana...

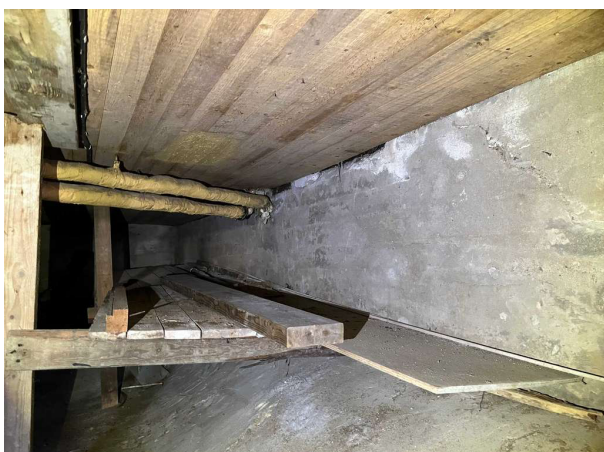
Bild 5: Utvändigt, Grundläggning, Organiskt material som vid uppfuktning kan avge en dålig lukt noteras i krypgrunden. Rekommendera...

En avvikande lukt noterades vid inträde i krypgrunden, varför undertecknad rekommenderar att förhållandet bör utredas för att fastställa orsak och omfattning av eventuell skada samt vilka åtgärder som bör vidtas.

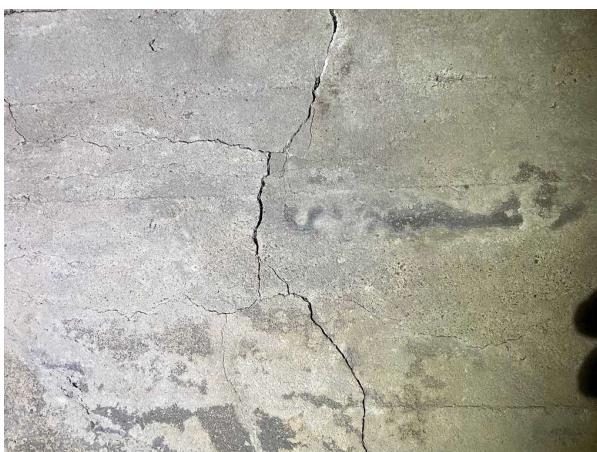
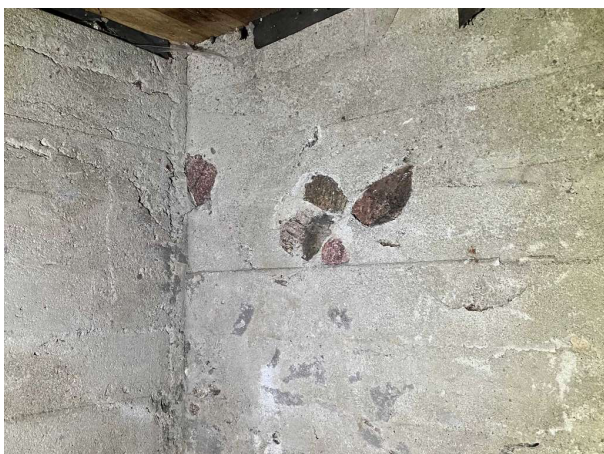
Det noteras sprickbildning i byggnadens grundmurar vilket kan vara tecken på sättningar i byggnaden. Detta innebär att det även kan finnas en risk för fortsatta rörelser/sättningar. För att konstatera huruvida det rör sig om sättningar och om de är pågående eller inte samt om sprickbildningarna som noterats har påverkat husets goda bestånd erfordras vidare utredningar.

Bild 6: Utvändigt, Grundläggning, På grundmur i krypgrunden noteras en sprickbildning samt att putsen har släppt på flera ställen o...

Bild 7: Utvändigt, Grundläggning, På grundmur i krypgrunden noteras en sprickbildning samt att putsen har släppt på flera ställen o...

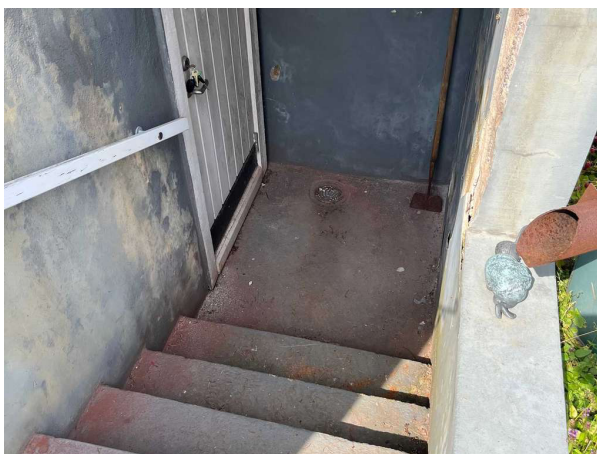
Bild 8: Utvändigt, Dränering/Dagvatten, Dagvattenbrunn noteras i nedgång till källare. Det är viktigt att dessa brunnar regelbundet rensa...

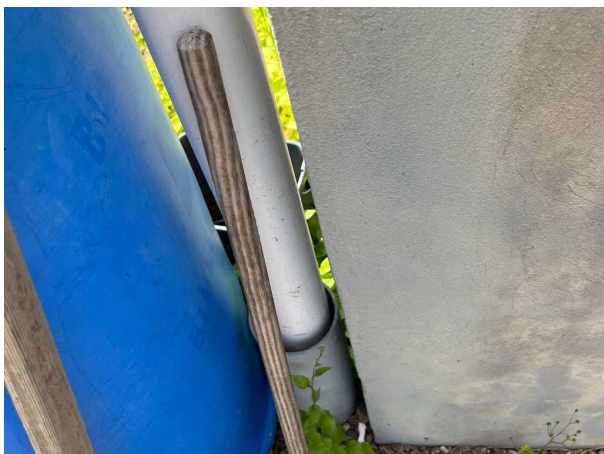
Bild 9: Utvändigt, Dränering/Dagvatten, Det förekommer stuprör som saknar lövsilar.

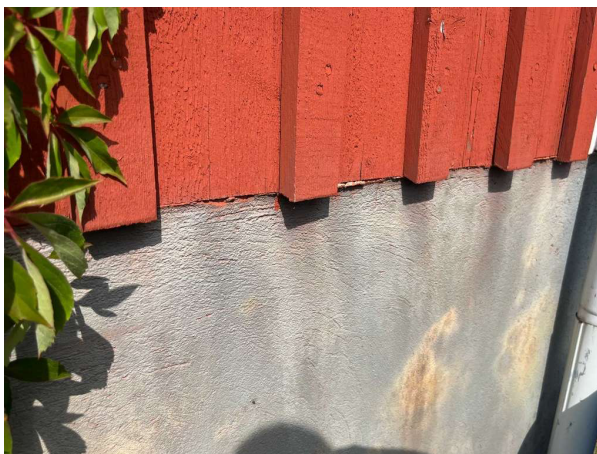
Då fasaden livar med och avslutas nära grundmuren innebär detta risk för fuktrelaterade skador på fasaden samt i bakomliggande konstruktioner.

Bild 10: - Utvändigt, Fasad, Fasaden livar med och avslutas nära grundmuren. Se Riskanalys.

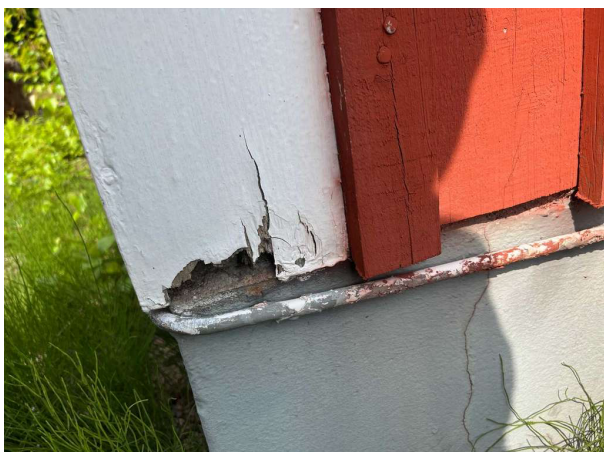
På grund av fasadens ålder samt de brister i form av rötskador och färgsläpp som noterats på fasaden innebär detta att ytterligare fuktrelaterade skador kan uppstå på fasaden samt även i bakomliggande konstruktioner. För att kontrollera om skador redan har uppstått i bakomliggande konstruktioner erfordras vidare utredningar.

Bild 11: - Utvändigt, Fasad, Fasaden har underhållsbehov då sprickbildning och lokala rötskador noteras i fasaden. Se Riskana...

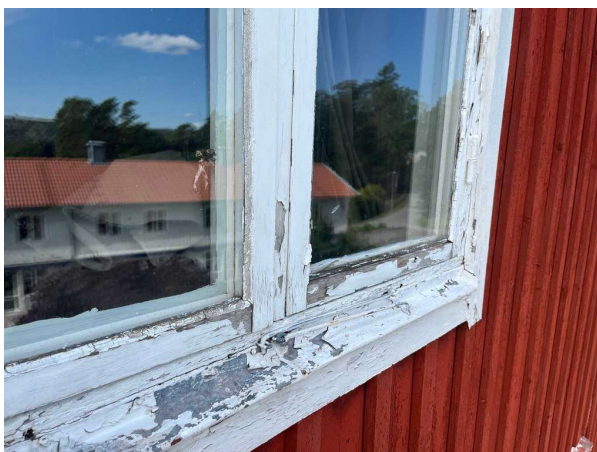
Bild 12: Utvändigt, Fönster/Dörrar, Äldre fönster har ett eftersatt underhåll då bland annat omfattande färgsläpp noteras.

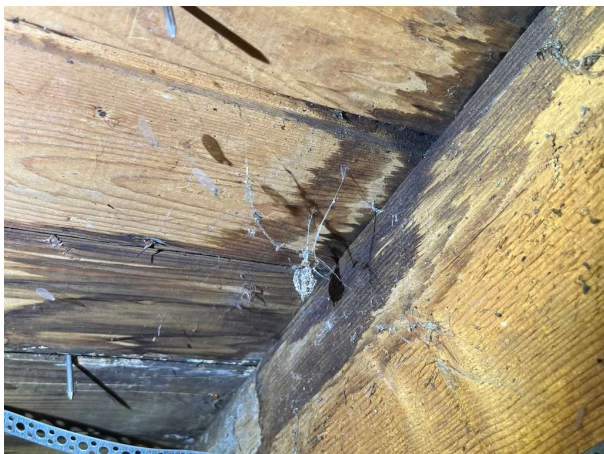
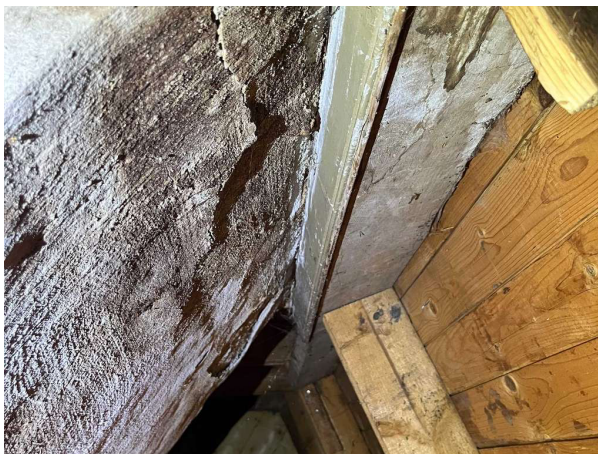
Bild 13: Utvändigt, Vind, I anslutning till murstocken noteras lokalt på insida yttertak bland annat i anslutning till murs...

Bild 14: Utvändigt, Vind, I anslutning till murstocken noteras lokalt på insida yttertak bland annat i anslutning till murs...

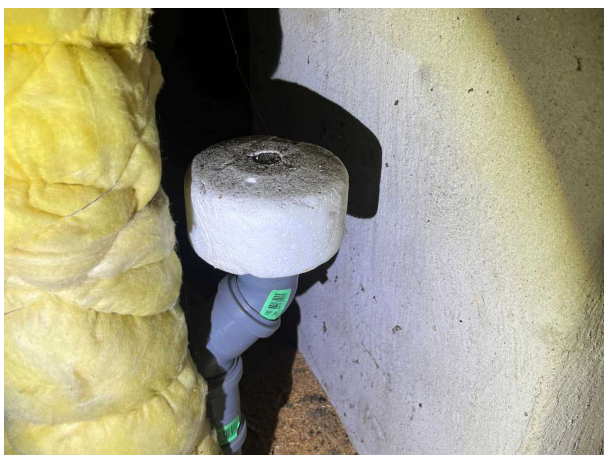
Bild 15: Utvändigt, Vind, Avloppsluftare avslutas på vinden. Om avloppsluftarens backventil låser sig i öppet läge kan denn...
