## Utlåtande över ÖVERLÅTELSEBESIKTNING

Göteborg Backa 183:80

Båtsman rems gata 8, 422 57 Hisings Backa

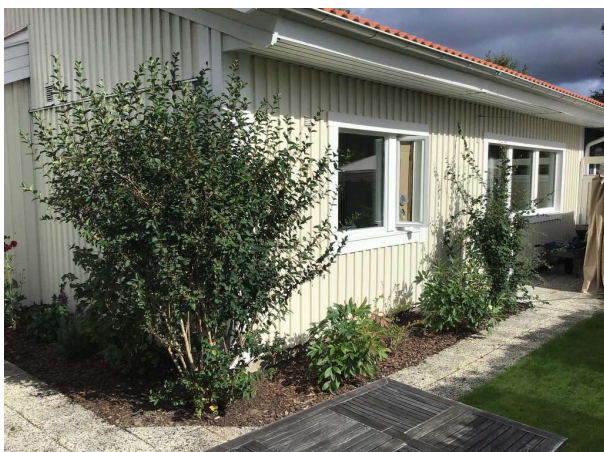
| <b>Mark</b> | Det förekommer närliggande planteringar.<br><b>Se Riskanalys.</b> |

Buskar/växtlighet/träd i närheten av byggnaden kan medföra risk för skador på rörledningar, och eventuell fuktisolering under mark samt på byggnaden i sig.

Bild 1: Utvändigt, Mark, Det förekommer närliggande planteringar. Se Riskanalys.

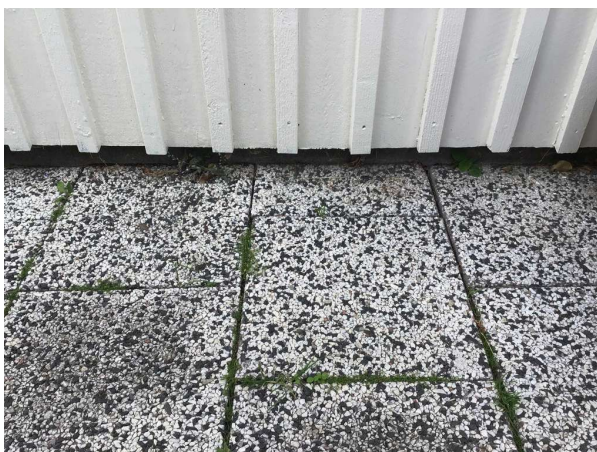
| <b>Fasad</b> | Fasader med träpanel.<br><br>Fasaden bedöms generellt ha normalt underhållsbehov.<br><br>Fasaden är lokalt marknära (närmare än 200 mm).<br><b>Se Riskanalys.</b> |

Fasaden är lokalt marknära (närmare än 200 mm) vilket kan innebära en risk för fuktrelaterade skador på fasad och bakomliggande konstruktioner.

Bild 2: - Utvändigt, Fasad, Fasaden är lokalt marknära (närmare än 200 mm). Se Riskanalys.

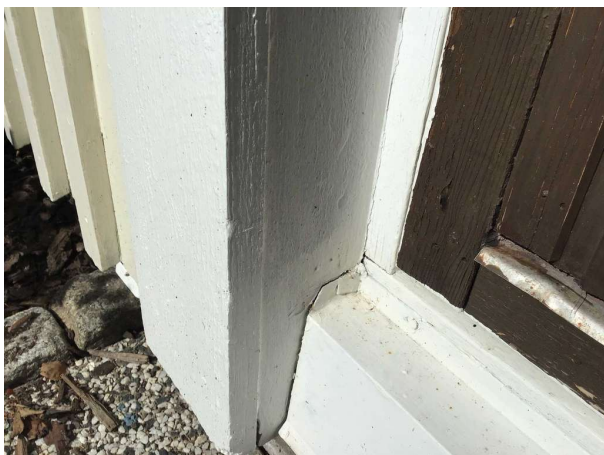
| <b>Fönster/Dörrar</b> | Fönster och dörrar med isolerglaskassetter av varierande ålder.<br><br>Otäta fönster/dörromfattningar noteras i byggnaden.<br><b>Se Riskanalys.</b><br><br>Fönster och dörrar bedöms generellt ha normalt underhållsbehov. |

Otäta fönster/dörrumfattningar samt avsaknad/bristande montering av plåtbleck innebär en risk för att vatten kan ta sig in kring fönster och dörrar och orsaka fuktrelaterade skador på karmar och i anslutande konstruktioner.

Bild 3: - Utvändigt, Fönster/Dörrar, Otäta fönster/dörromfattningar noteras i byggnaden. Se Riskanalys.

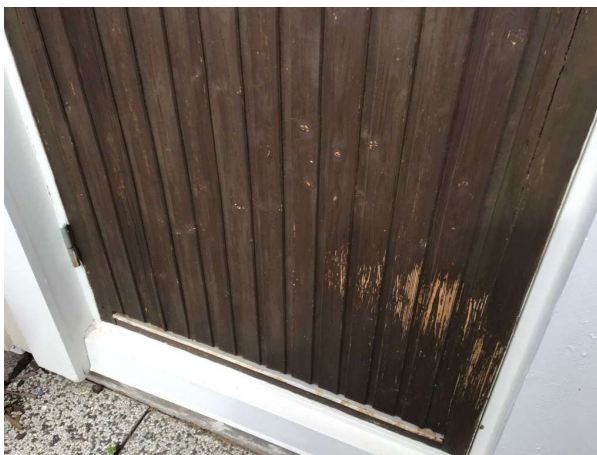
Bild 4: Utvändigt, Fönster/Dörrar, Fönster och dörrar bedöms generellt ha normalt underhållsbehov.

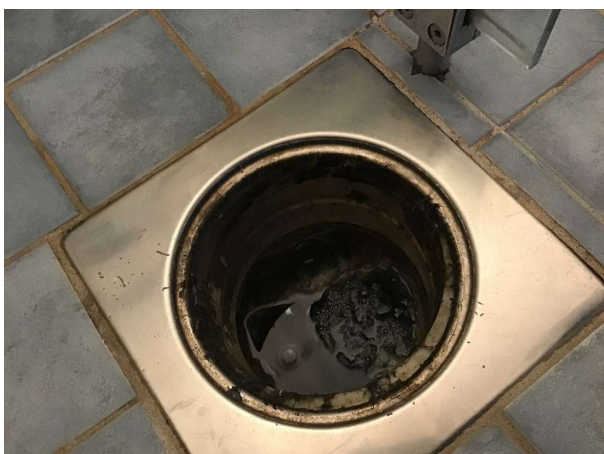
Golvbrunnen bedöms ej vara utbytt i utrymmet vid renovering.  
**Se Riskanalys.**

Att inte byta ut en äldre golvbrunn (från före år 1990) är ett felaktigt utförande enligt gällande branschregler, vilket kan innebära en risk för fuktrelaterade skador samt att försäkringsbolagen kan lämna ett begränsat skydd.

Bild 5: - Invändigt, Entréplan, Golvbrunnen bedöms ej vara utbytt i utrymmet vid renovering. Se Riskanalys.

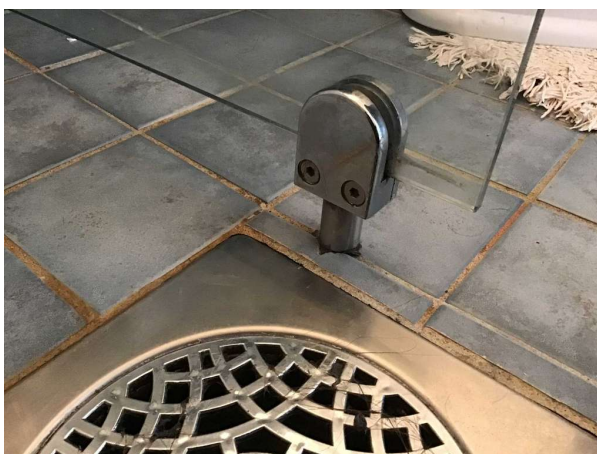
Det förekommer håltagning i tätskikt på golv intill golvbrunn för infästning av duschvägg.  
**Se Riskanalys.**

Bild 6: - Invändigt, Entréplan, Det förekommer håltagning i tätskikt på golv intill golvbrunn för infästning av duschvägg. Se Ris...
