## Utlåtande över ÖVERLÅTELSEBESIKTNING

Göteborg Kärra 3:72

Sabinas väg 5, 425 43 Hisings Kärra

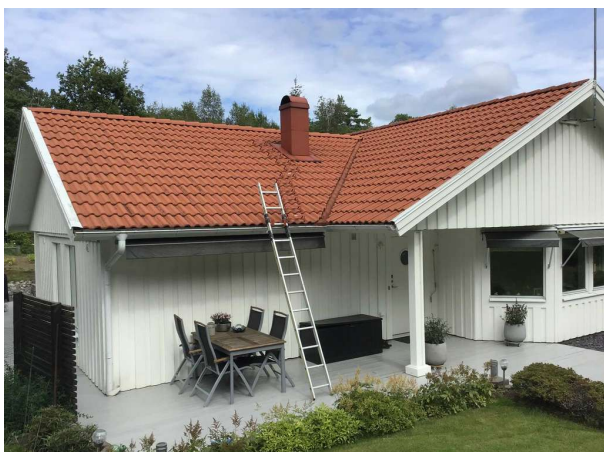
| <b>Fasad</b> | <p>Fasader med träpanel.</p> <p>Fasaden bedöms ha ett normalt underhållsbehov.</p> <p>Trätrall noterades mot fasaden vilket innebär ett ökat slitage på fasad samt en risk för fuktrelaterade skador på bakomliggande konstruktioner.</p> |

Bild 1: Utvändigt, Fasad, Trätall noterades mot fasaden vilket innebär ett ökat slitage på fasaden samt en risk för fuktrela...

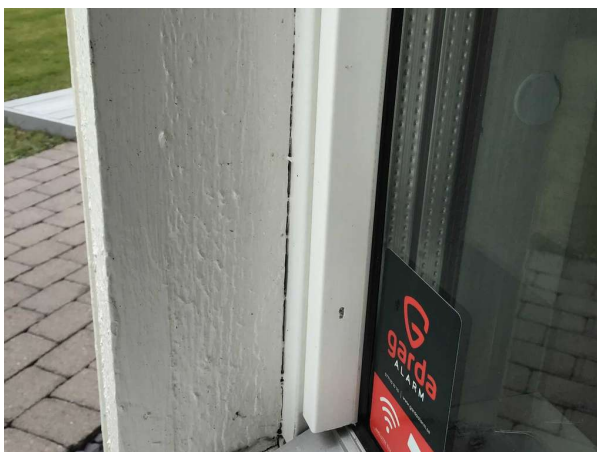
| <b>Fönster/Dörrar</b> | <p>Fönster och dörrar med isolerglaskassetter.</p> <p>Fönster och dörrar bedöms ha normalt underhållsbehov.</p> <p>Otäta fönster/dörromfattningar noteras i byggnaden.<br/><b>Se Riskanalys.</b></p> |

Otäta fönster/dörromfattningar samt avsaknad/bristande montering av plåtbleck innebär en risk för att vatten kan ta sig in kring fönster och dörrar och orsaka fuktrelaterade skador på karmar och i anslutande konstruktioner.

Bild 2: - Utvändigt, Fönster/Dörrar, Otäta fönster/dörrömfattningar noteras i byggnaden. Se Riskanalys.

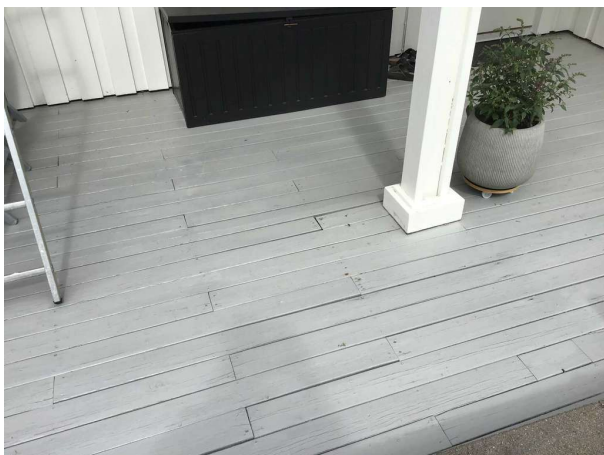
| <b>Altan</b> | <p>Altan uppbyggd av träkonstruktioner där underliggande konstruktioner och infästningar ej var åtkomliga för kontroll.</p> <p>Altanen uppvisar underhållsbehov och viss trall är i behov av byte.</p> |

Bild 3: Utvändigt, Altan, Altanen uppvisar underhållsbehov och viss trall är i behov av byte.

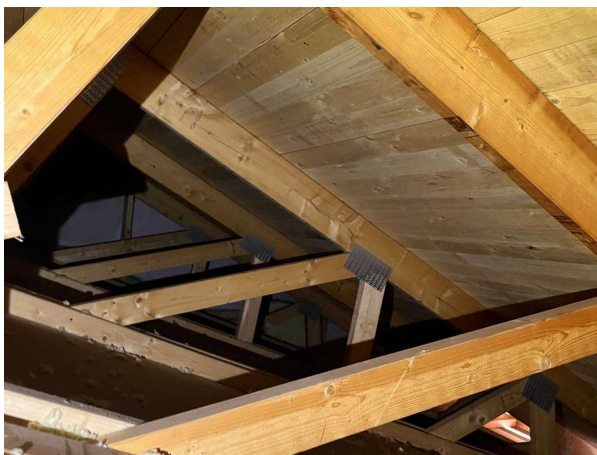
Delar av vinden är ej åtkomlig för besiktning på grund av att det saknas landgångar.

Bild 4: Utvändigt, Vind, Delar av vinden är ej åtkomlig för besiktning på grund av att det saknas landgångar.

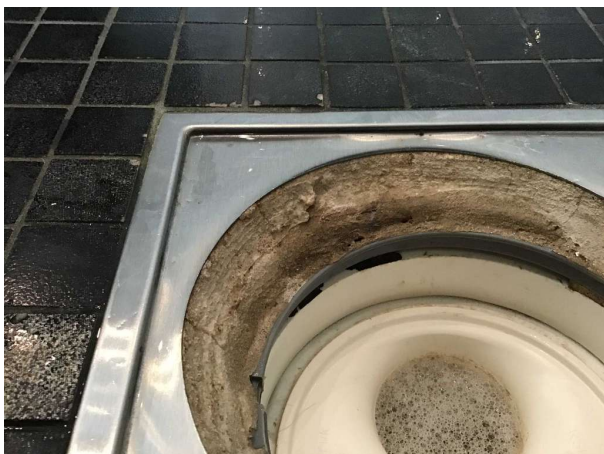
Klämring ej nedtryckt i sitt rätta läge.

Ett felaktigt utförande vid montering av golvbrunn i våtrum innebär en ökad risk för fuktrelaterade skador samt att försäkringsbolaget kan komma att lämna ett begränsat försäkringsskydd.

Bild 5: - Invändigt, Entréplan, Klämrings ej nedtryckt i sitt rätta läge. Se Riskanalys.

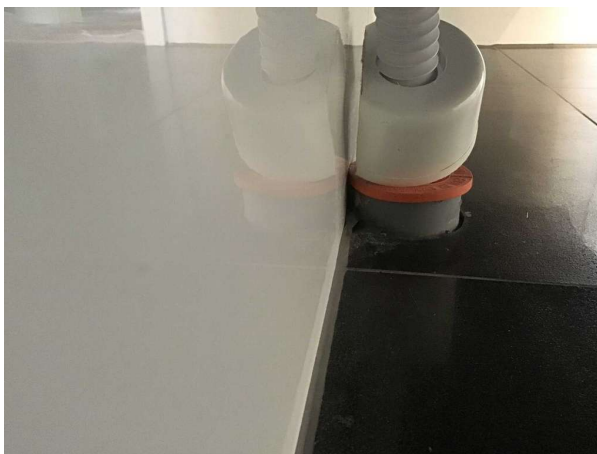
Avloppsrör för handfat kommer upp genom tätskikt på golv för nära vägg. Minsta avstånd skall vara 60 mm.

Ett felaktigt utförande vid rörgenomföring genom tätskikt i golv i våtrum innebär en ökad risk för fuktrelaterade skador samt att försäkringsbolaget kan komma att lämna ett begränsat försäkringsskydd.

Bild 6: Invändigt, Entréplan, Avloppsrör för handfat kommer upp genom tätskikt på golv för nära vägg. Minsta avstånd skall vara...

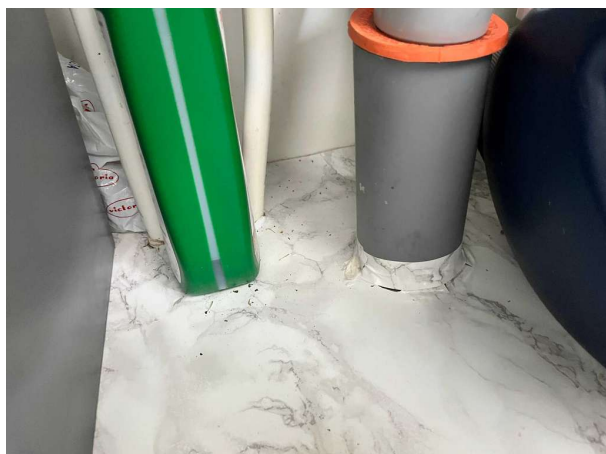
| Kök | <p>Bättre tätning i diskbänkskåp erfordras.</p> <p>Skvallerskydd för diskmaskin sticker ej ut under sparksockel.</p> |

*Bild 7: Invändigt, Entréplan, Bättre tätning i diskbänkskåp erfordras.*
