## Utlåtande över ÖVERLÅTELSEBESIKTNING

Göteborg Tolered 93:8  
Bjurslättsliden 9, 417 27 Göteborg

## ÖVERLÅTELSEBESIKTNING FÖR SÄLJARE

Omfattning: Okulär besiktning av huvudbyggnad.  
Besiktningsdag: 2026-08-05 kl 09:00  
Närvarande: Harri Jukka Sakari Turunen  
Johan Emet  
Patrik Skarström (Mäklare)

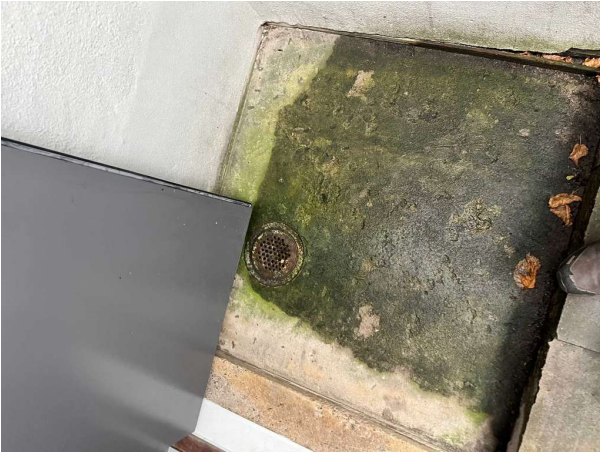
| <b>Dränering/Dagvatten</b> | <p>Dagvattenbrunn noteras i nedgång till källare. Det är viktigt att dessa brunnar regelbundet rensas för att minska risken för inträngande vatten i byggnaden.</p> |

*Bild 1: Utvändigt, Dränering/Dagvatten, Dagvattenbrunn noteras i nedgång till källare. Det är viktigt att dessa brunnar regelbundet rensa...*

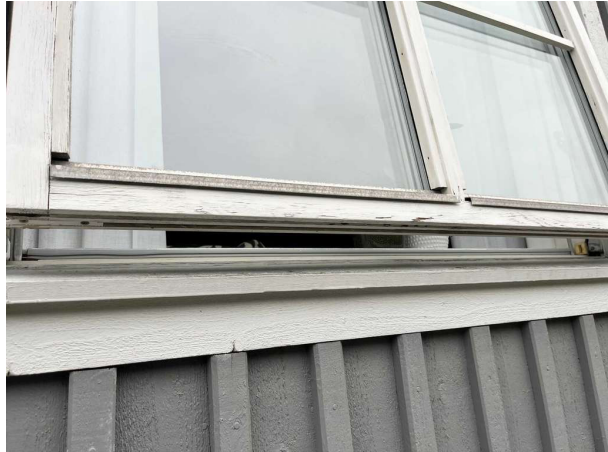
*Bild 2: Utvändigt, Fönster/Dörrar, Fönster och dörrar har underhållsbehov. Färgsläpp noteras.*

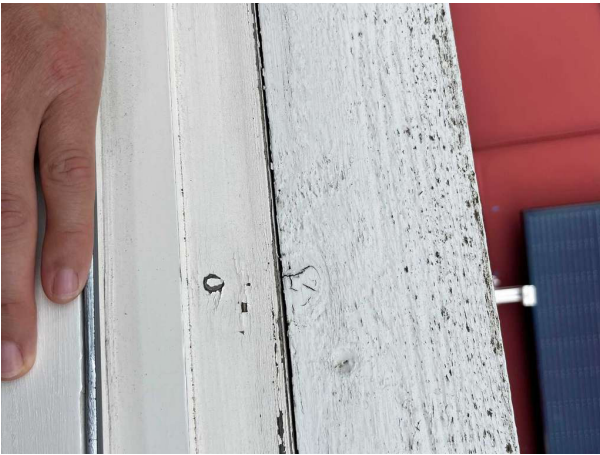
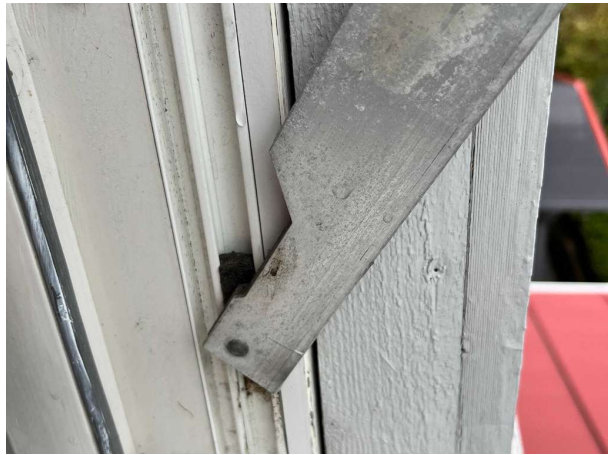
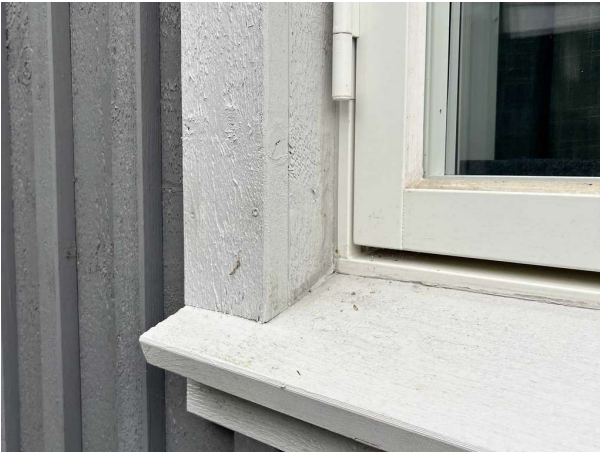
Otäta fönster/dörromfattningar samt avsaknad/bristande montering av plåtbleck innebär en risk för att vatten kan ta sig in kring fönster och dörrar och orsaka fuktrelaterade skador på karmar och i anslutande konstruktioner.

*Bild 3: Utvändigt, Fönster/Dörrar, Otäta fönster/dörromfattningar noteras i byggnaden. Samtliga fönster saknar bleck av plåt och gli...*

*Bild 4: Utvändigt, Fönster/Dörrar, Otäta fönster/dörromfattningar noteras i byggnaden. Samtliga fönster saknar bleck av plåt och gli...*

*Bild 5: Utvändigt, Fönster/Dörrar, Otäta fönster/dörromfattningar noteras i byggnaden. Samtliga fönster saknar bleck av plåt och gli...*

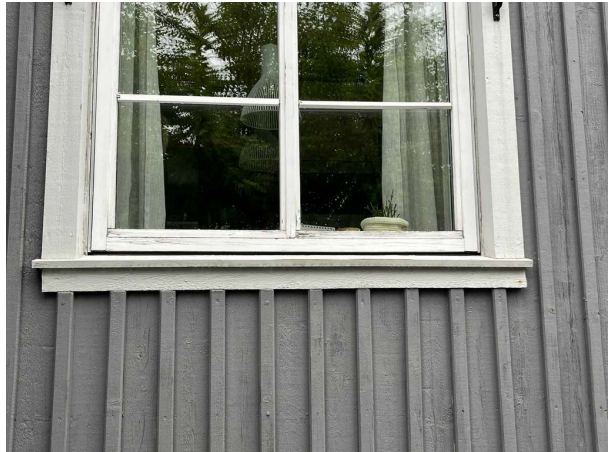
- Fönster i köket är rötskadat och behöver bytas.

Noterade rötskador i fönsterkarmar kan innebära att fukt tagit sig in i anslutande konstruktioner och orsakat fuktrelaterade skador.

*Bild 6: - Utvändigt, Fönster/Dörrar, Fönster i köket uppvisar rötskador. Se Riskanalys.*

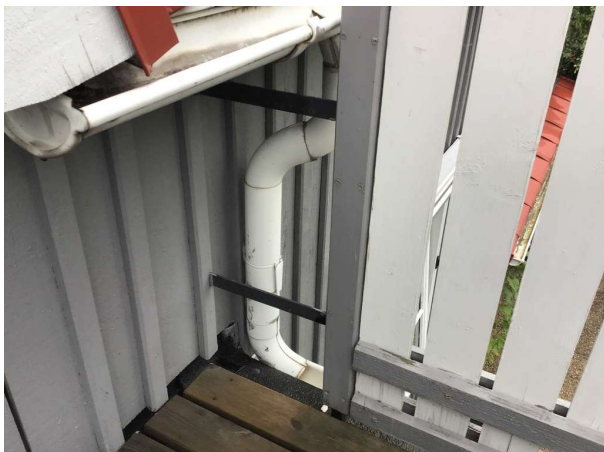
*Bild 7: Utvändigt, Balkong, Råcket bedöms ej vara barnsäkert. Risk för personskada föreligger.*

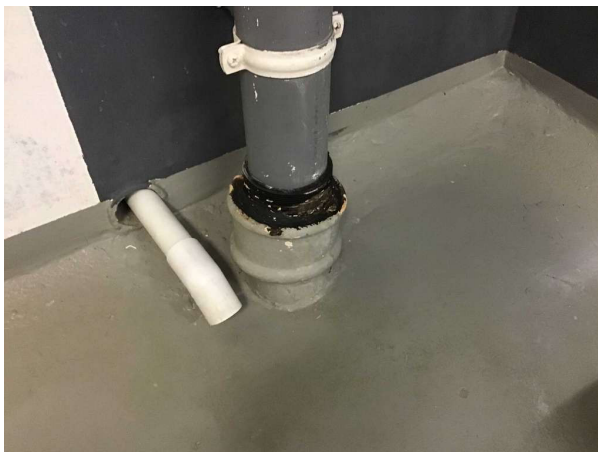
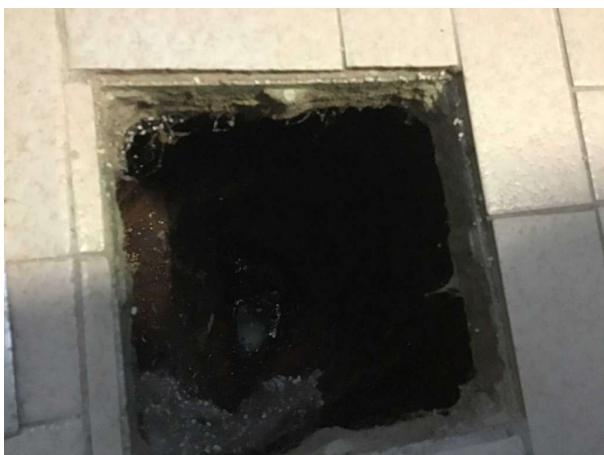
Äldre golvbrunnar och/eller avloppstammar i gjutjärn är en risk om det uppstår rostangrepp och dessa blir så pass kraftiga att det går hål på godset eller påverkar anslutningen av tätskiktet mot golvbrunnen. Ovanstående kan leda till att fukt-, mögel- och/eller rötrelaterade skador kan uppstå i anslutning till noterade brister.

*Bild 8: - Invändigt, Allmänt, Det förekommer äldre gjutjärnsbrunnar och rör i byggnaden. Se Riskanalys.*

*Bild 9: - Invändigt, Allmänt, Det förekommer äldre gjutjärnsbrunnar och rör i byggnaden. Se Riskanalys.*
