## Utlåtande över ÖVERLÅTELSEBESIKTNING

Göteborg Tuve 15:165

Aspedalsvägen 6, 417 27 Göteborg

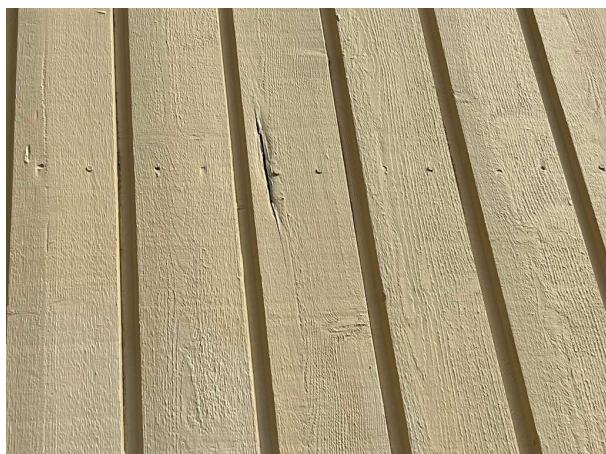
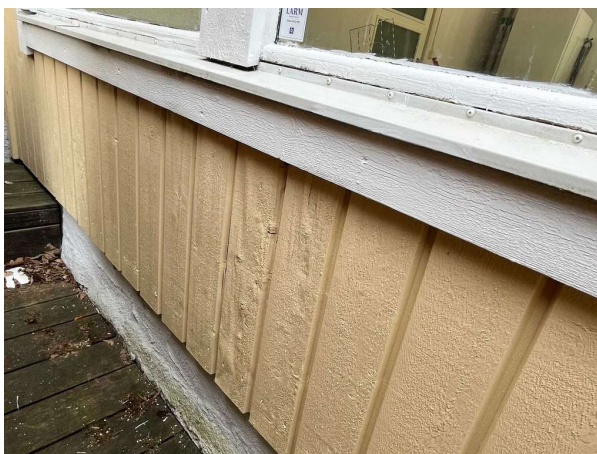
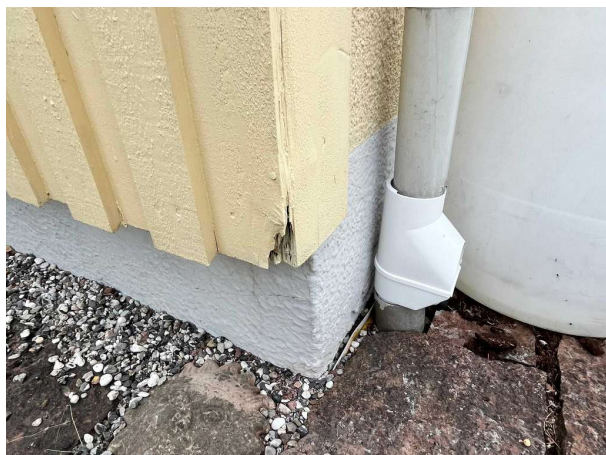
| Fasad | <p>Fasader av träpanel och reveterad puts.</p> <p>Rötskadad fasadpanel noteras lokalt på gavlar och uterum.</p> <p><b>Se Riskanalys.</b></p> <p>Fasadpanelen är skarvad vilket innebär en ökad risk för skador på panelen och bakomliggande konstruktioner på grund av fuktuppsugning i ändträ.</p> |

På grund av de brister i form av rötskador som noterats på fasaden innebär detta att ytterligare fuktrelaterade skador kan uppstå på fasaden samt även i bakomliggande konstruktioner. För att kontrollera om skador redan har uppstått i bakomliggande konstruktioner erfodras vidare utredningar.

Bild 1: - Utvändigt, Fasad, Rötskadad fasadpanel noteras lokalt på gavlar och uterum. Se Riskanalys.

Bild 2: - Utvändigt, Fasad, Rötskadad fasadpanel noteras lokalt på gavlar och uterum. Se Riskanalys.

Bild 3: - Utvändigt, Fasad, Rötskadad fasadpanel noteras lokalt på gavlar och uterum. Se Riskanalys.

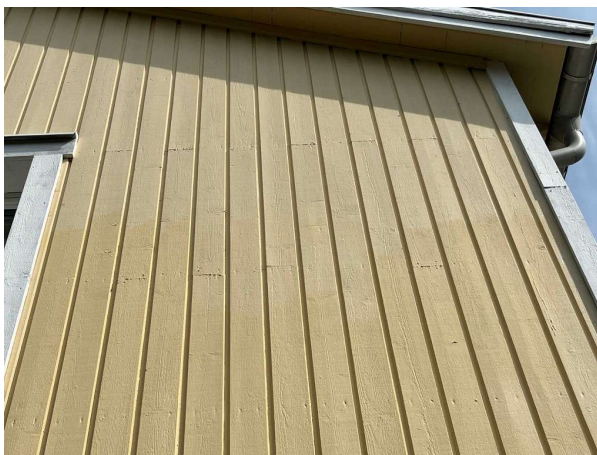
Bild 4: Utvändigt, Fasad, Fasadpanelen är skarvad vilket innebär en ökad risk för skador på panelen och bakomliggande konst...

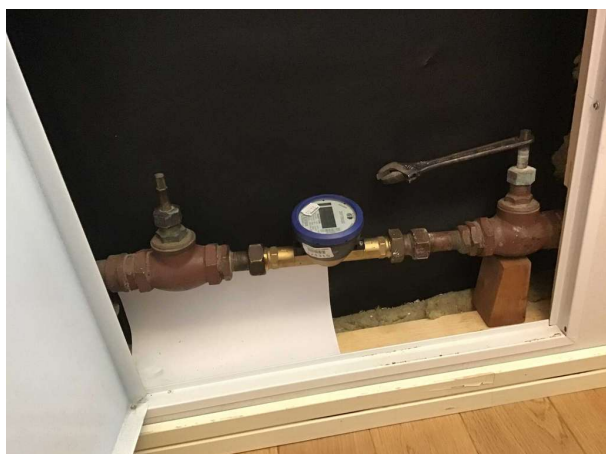
Installationsutrymme för inkommande vattenledningar saknas tätskikt och dränage.  
**Se Riskanalys.**

Avsaknad av dränage och tätskikt i ett installationsutrymme för rörkopplingar kan innebära risk för fuktskador och att försäkringsbolaget kan komma att lämna ett begränsat försäkringsskydd.

Bild 5: - Invändigt, Sutterängplan, Installationsutrymme för inkommande vattenledningar saknas tätskikt och dränage. Se Riskanalys.

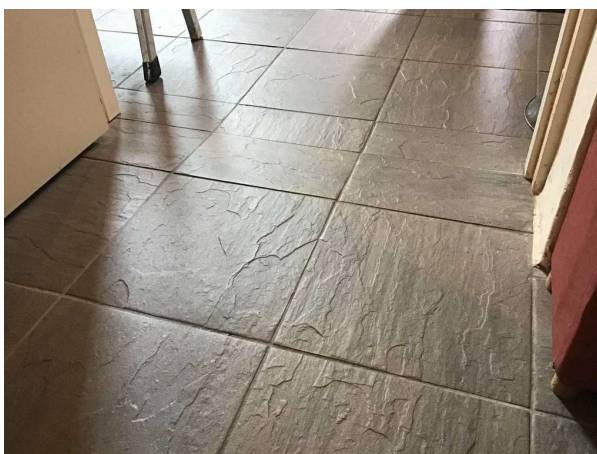
Utrymmet saknar tätskikt på golvet med uppvik på väggar och trösklar saknas.  
**Se Riskanalys.**

Ett icke ordentligt utförande av tätskikt vid dörr/tröskel kan innebära risk för utströmmande vatten och fuktskador i anslutande rum. Det kan också innebära att försäkringsbolaget lämnar ett begränsat försäkringsskydd.

Bild 6: - Invändigt, Sutterängplan, Utrymmet saknar tätskikt på golvet med uppvik på väggar och trösklar saknas. Se Riskanalys.
