## Utlåtande över ÖVERLÅTELSEBESIKTNING

Göteborg Tuve 101:35  
Kålsängegatan 17, 417 46 Göteborg

Namn: DB efter Einar Martin Gustavsson  
Uppdragsnummer: 22013550-JE260811-01

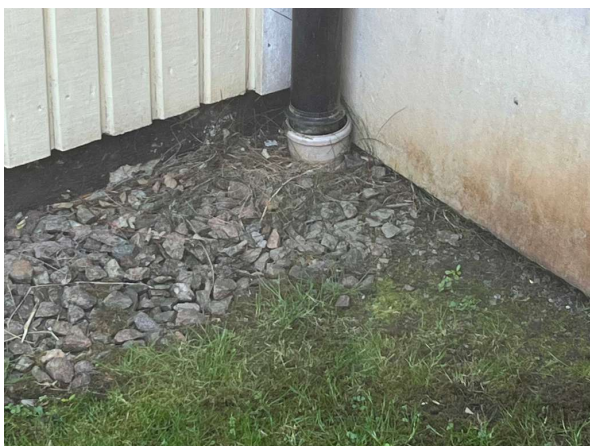
| <b>Dagvatten/Dränering:</b> | <p>Fuktisolering/dränering är av olika åldrar (och utföranden) då delar av huset dränerades om 2013 enligt ägaren. Förhållandet innebär att det är svårt att bedöma behov av ny fuktisolering och dränering. Speciellt känsligt är skarven mellan äldre och nyare utföranden. Principen för underhåll av dessa delar är att man utför förbättringsåtgärder i sin helhet vid samma tillfälle.</p> <p>Lövsilar saknas där stuprör möter markrör.</p> |

Bild 1: Dagvatten/Dränering, Lövsilar saknas där stuprör möter markrör.

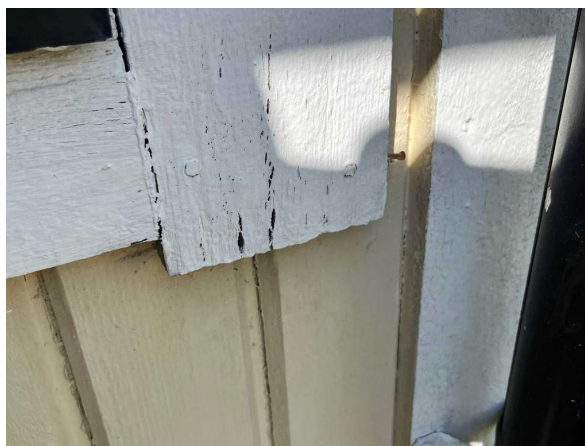
| <b>Fasad:</b> | <p>Fasad av träpanel.</p> <p>Fasaden bedöms generellt ha normalt underhållsbehov. Lokala rötskador noteras varför den skadade panelen bör bytas. Det är viktigt att noga kontrollera bakomliggande konstruktioner innan man återställer.</p> |

Bild 2: Fasad, Fasaden bedöms generellt ha normalt underhållsbehov. Lokala rötskador noteras varför den skadade panelen bör bytas. Det är viktigt att noga kontrol...

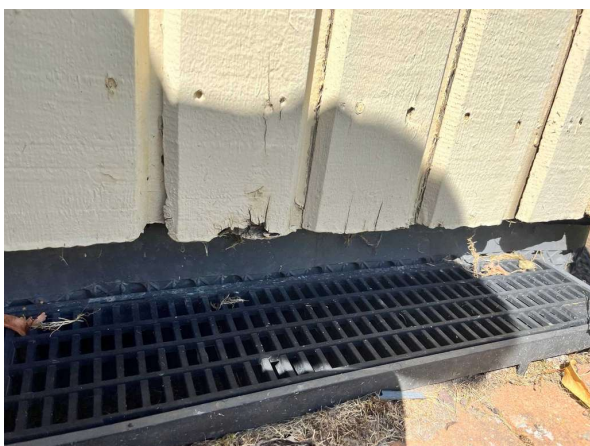
Bild 3: Fasad, Fasaden bedöms generellt ha normalt underhållsbehov. Lokala rötskador noteras varför den skadade panelen bör bytas. Det är viktigt att noga kontrol...

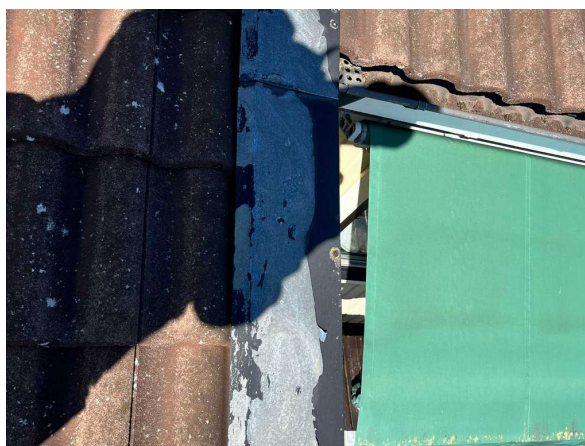
Bild 4: Tak, Färgsläpp noteras på plåtarbeten. Rekommenderar kontakt med behörig fackman för lämpliga åtgärder.

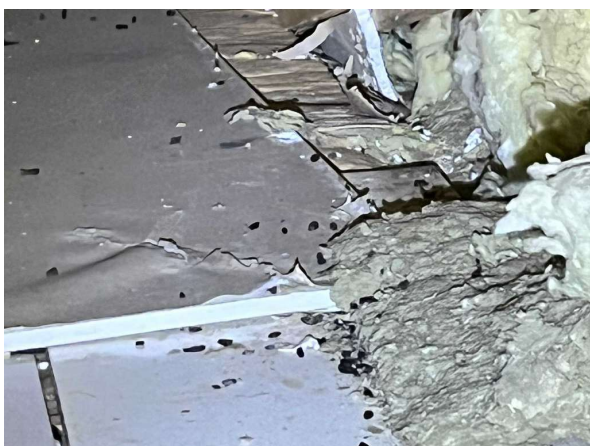
| <b>Vind:</b> | <p>Vindsbjälklaget utfört med ångspärr av plast och isolering av mineralull enligt stickprovskontroll. Det förekommer delar av vinden utgörs av s.k. parallelltak som inte är åtkomligt för besiktning.</p> <p>Spår av skadedjur i form av spillning efter gnagare på vinden.<br/>Se Fortsatt teknisk utredning.</p> |

Bild 5: -Vind, Spår av skadedjur i form av spillning efter gnavare på vinden.  
Se Fortsatt teknisk utredning.

Då spår efter gnagare noteras i byggnaden rekommenderas att man utreder vilken typ av skadedjur det rör sig om, skadornas omfattning samt lämpliga åtgärder. Rekommenderar att man även tar kontakt med sitt försäkringsbolag då det kan ingå ett skydd för skadedjur i hemförsäkringen.

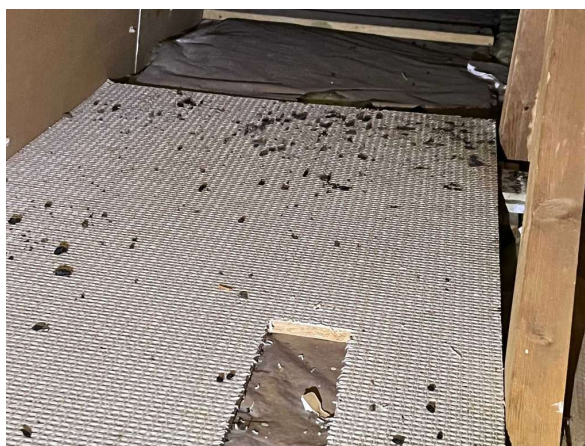
Bild 6: -Vind, Spår av skadedjur i form av spillning efter gnavare på vinden.  
Se Fortsatt teknisk utredning.

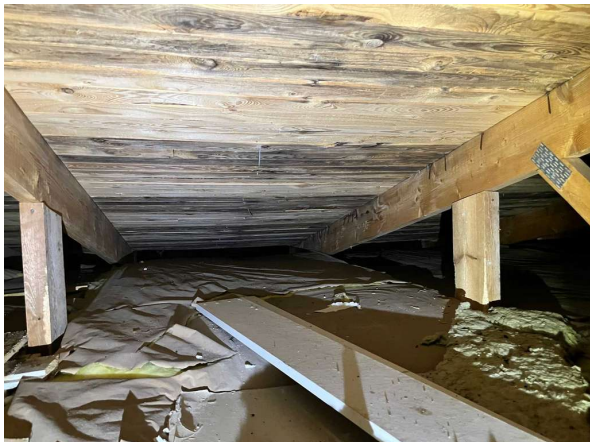
Påväxt/missfärgningar på yttertaket insida noterades, vilket bör ses över för att minska risken för ytterligare skador.

Då det noterades missfärgningar/påväxt på yttertakets insida finns det risk för att skadorna kan förvärras, samt att det kan uppstå eller redan har uppstått skador i ej synliga delar.

Bild 7: -Vind, Påväxt/missfärgningar på yttertakets insida noterades, vilket bör ses över för att minska risken för ytterligare skador.

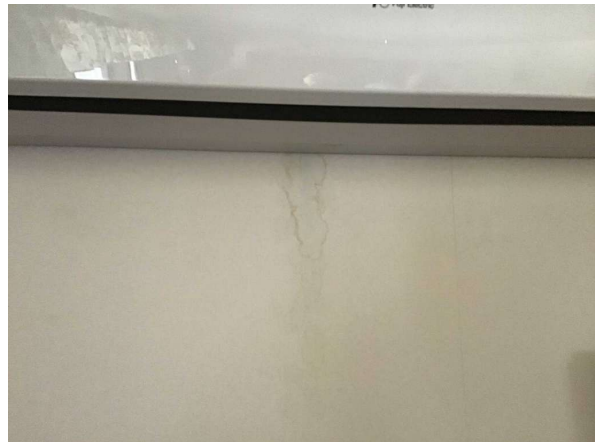
| Vardagsrum: | Det noteras fuktros på väggen under värmepumpen. Fläcken var torr vid besiktningen. Skadan bedöms som kosmetiskt. |

Bild 8: Entréplan, Det noteras fuktros på väggen under värmepumpen. Fläcken var torr vid besiktningen. Skadan bedöms som kosmetiskt.
