## Utlåtande över ÖVERLÅTELSEBESIKTNING

Göteborg Backa 140:18

Grindstugegränd 14, 42244 Hisings Backa

## ÖVERLÅTELSEBESIKTNING FÖR SÄLJARE

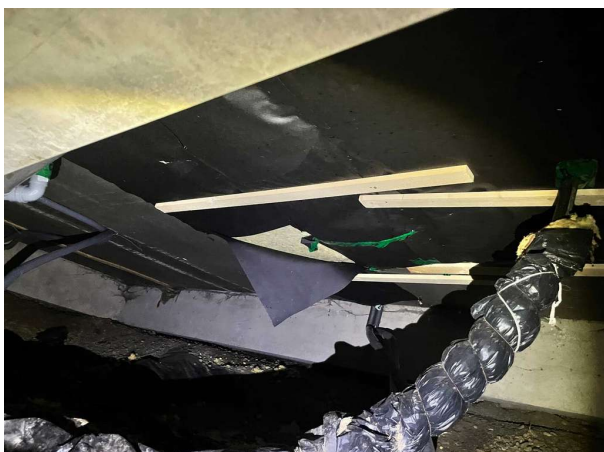
| <b>Grundläggning</b> | <p>Huset har en grundläggning av typ kryppgrund med träbjälklag under boningshuset samt betongbjälklag under det gamla garaget.<br/><b>Se Riskanalys.</b></p> <p>Trossbotten har lokalt släppt från sina infästningar och behöver fästas upp igen.</p> |

Krypgrunder betraktas idag som kända riskkonstruktioner och är en känslig konstruktion ur fuktsynpunkt sett bland annat beroende på årstidsvariationer i temperatur och fuktbelastning från mark. Under de perioder då lufttemperaturen utomhus är högre än i kryputrymmet, kommer varm fuktig luft in i ett kallare utrymme och höjer den relativa luftfuktigheten i krypgrundsutrymmet. Detta kan i sin tur leda till fuktrelaterade skador i grunden och på anslutande konstruktioner.

*Bild 1: Grundläggning. Trossbotten har lokalt släppt från sina infästningar och behöver fästas upp igen.*

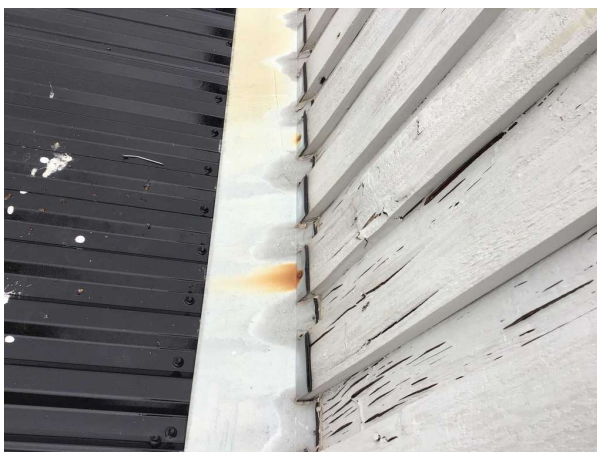
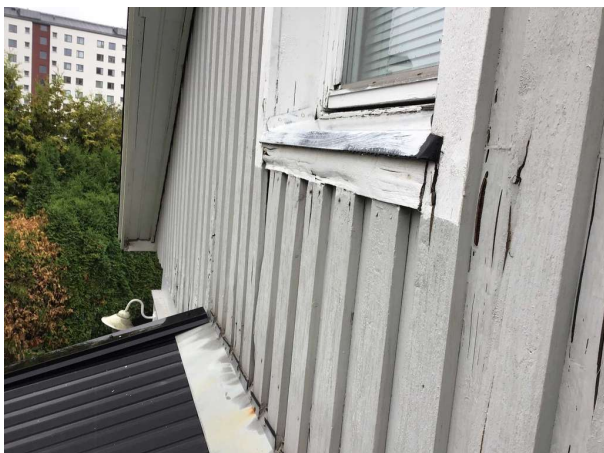
| <b>Fasad</b> | <p>Fasad av träpanel.</p> <p>Fasaden på gavel mot vägen uppvisar kraftiga rötskador.<br/><b>Se Fortsatt teknisk utredning.</b></p> <p>Trätrall noterades mot fasaden vilket innebär ett ökat slitage på fasad samt en risk för fuktrelaterade skador på bakomliggande konstruktioner.</p> <p>Det noteras frånluftsventiler från vad bedöms vara ett våtrum eller kök i fasaden. Ventilerna kommer från gästlägenheten.<br/>Rekommenderar kontakt med behörig fackman för att utreda vad ventilerna går till samt lämpliga åtgärder.<br/><b>Se Riskanalys.</b></p> |

*Bild 2: -Fasad, Fasaden på gavel mot vägen uppvisar kraftiga rötskador. Se Fortsatt teknisk utredning.*

*Bild 3: -Fasad, Fasaden på gavel mot vägen uppvisar kraftiga rötskador. Se Fortsatt teknisk utredning.*

Med tanke på de tydliga skador i form av rötskador som noteras på fasaden samt foder runt fönster på gaveln rekommenderar undertecknad att man utreder orsak och omfattning av skadorna samt lämpliga åtgärder för att komma till rätta med problemen.

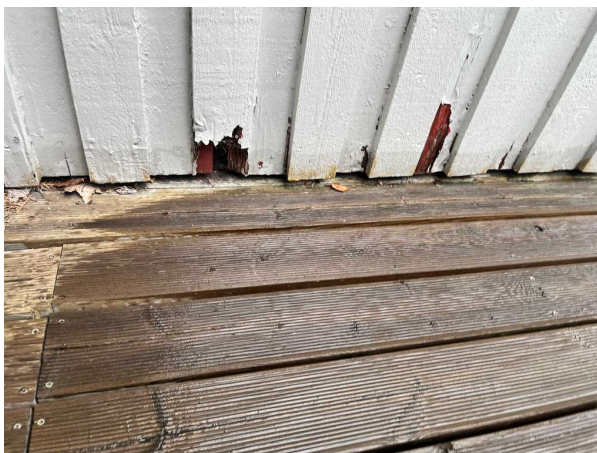
*Bild 4: Fasad, Trätrall noterades mot fasaden vilket innebär ett ökat slitage på fasad samt en risk för fuktrelaterade skador på bakomliggande konstruktioner.*

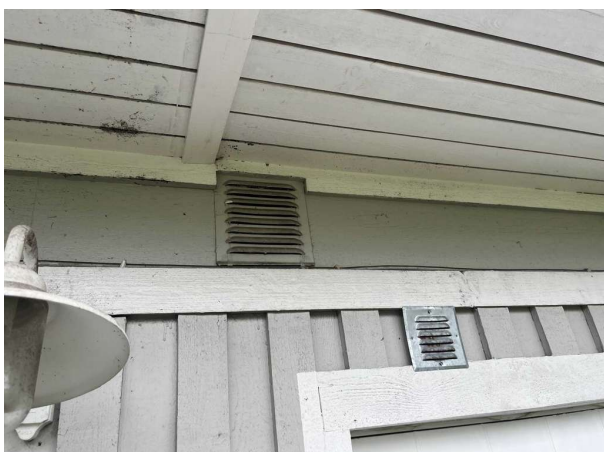
En frånluftsventil som mynnar i fasaden nära takfoten innebär risk för fuktrelaterade skador i takkonstruktionen. Är det ett utblås för imkanal så innebär placeringen av ventilen även risk för brandskador i takkonstruktionen om det skulle uppstå en brand i imkanalen.

*Bild 5: -Fasad, Det noteras frånluftsventiler från vad bedöms vara ett våtrum eller kök i fasaden. Ventilerna kommer från gästlägenheten. Rekommenderar kontakt med...*

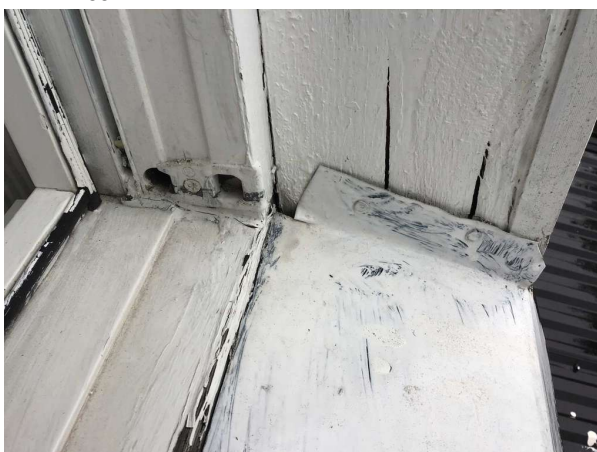
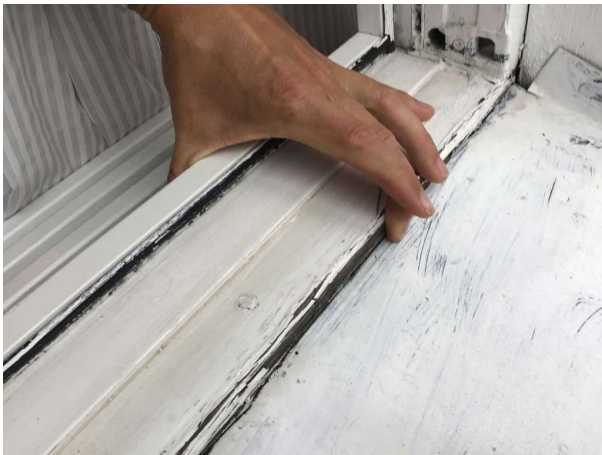
Otäta fönster/dörromfattningar samt avsaknad/bristande montering av plåtbleck innebär en risk för att vatten kan ta sig in kring fönster och dörrar och orsaka fuktrelaterade skador på karmar och i anslutande konstruktioner.

*Bild 6: -Fönster/Dörrar, Felaktigt utförda fönsterbleck noteras i sovrummen på övervåningen. Se Riskanalys.*

Bild 7: -Fönster/Dörrar, Felaktigt utförda fönsterbleck noteras i sovrummen på övervåningen. Se Riskanalys.

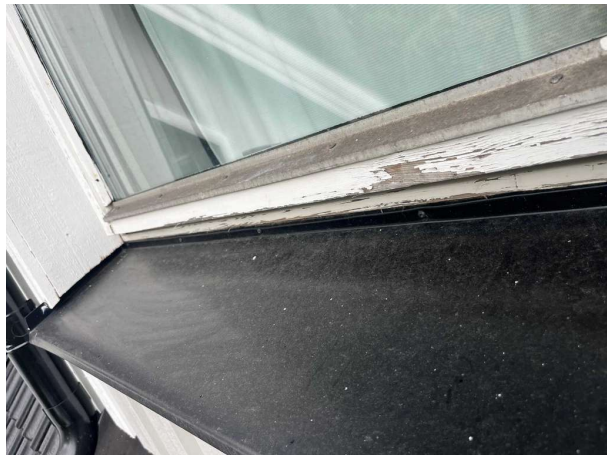
Bild 8: Fönster/Dörrar, Fönster och dörrar har underhållsbehov då bland annat färgsläpp noteras.

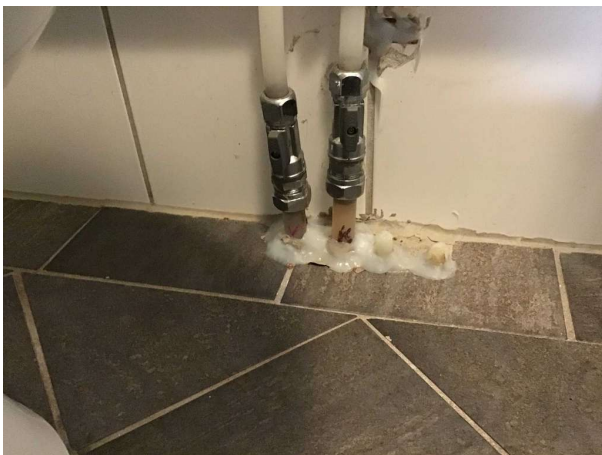
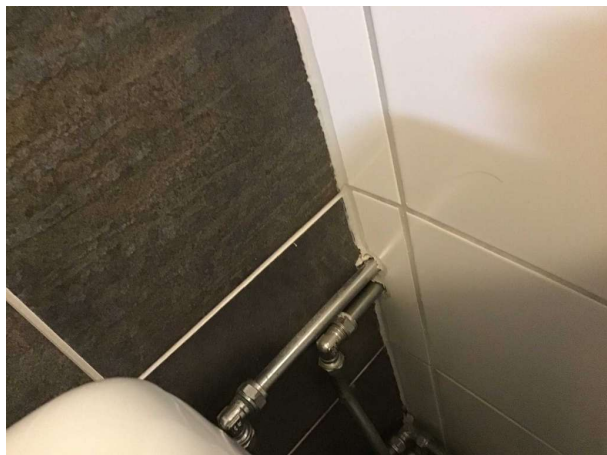
Våtrum bedöms ej vara fackmässigt utfört då flera felaktigheter som t.ex rör i golv, bakfall och felaktiga genomföringar i vägg noterades.  
**Se Riskanalys.**

Då flera felaktigheter noteras i ett våtrum finns det fog för att anta att utrymmet ej är fackmässigt utfört. Detta kan innebära risk för fuktskador och att försäkringsbolaget lämnar ett begränsat försäkringsskydd.

Bild 9: -Entréplan, Våtrum bedöms ej vara fackmässigt utfört då flera felaktigheter som t.ex rör i golv, bakfall och felaktiga genomföringar i vägg noterades. Se Riska...

Bild 10: -Entréplan, Våtrum bedöms ej vara fackmässigt utfört då flera felaktigheter som t.ex rör i golv, bakfall och felaktiga genomföringar i vägg noterades. Se Riska...

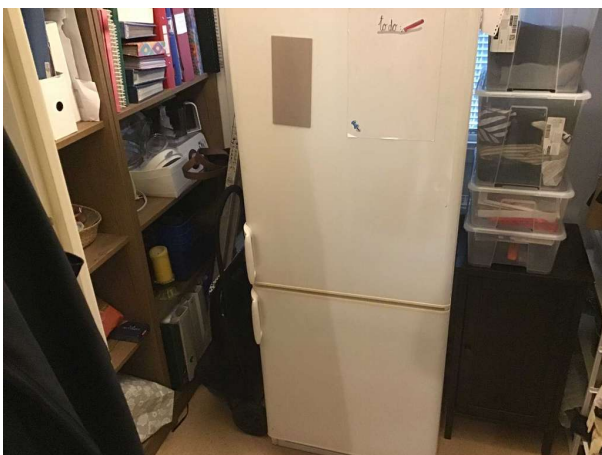
Bild 11: Entréplan, Utrymmet var vid besiktningstillfället delvis belamrat varför det ej gått att kontrollera på ett fullgott sätt. Besiktning bör ske när utrymmet tömts.

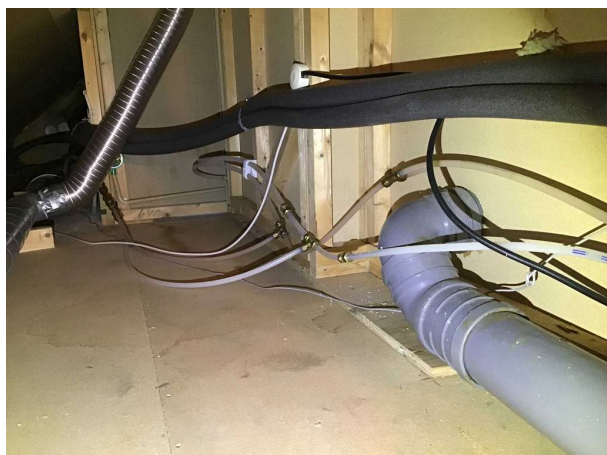
Bild 12: -Plan 1, Det förekommer vattenledningar med kopplingar i utrymmet och det saknas tätskikt samt dränage. Se Riskanalys.

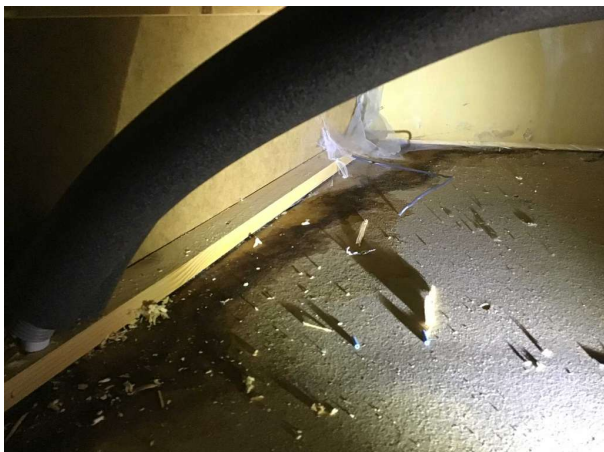
*Bild 13: Plan 1, Det förekommer fuktrosor på golvet i utrymmet. Dessa var torra vid besiktningen men bör markeras och hållas under uppsikt för att i tid kunna upptä...*

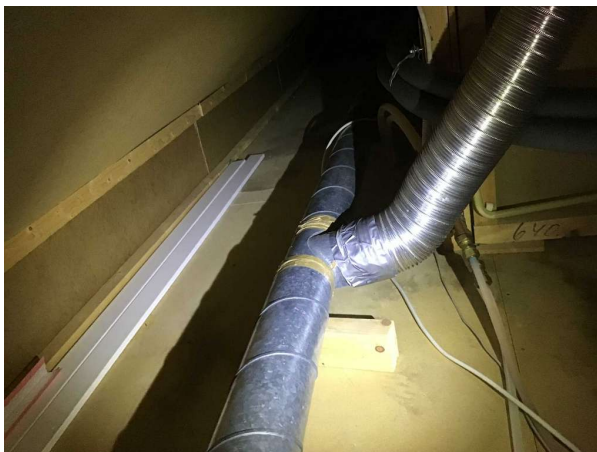
*Bild 14: Plan 1, Ventilationsrör är felaktigt skarvade.*

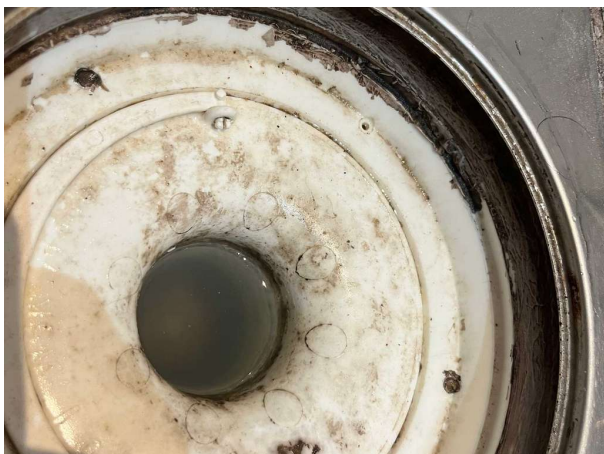
Då klämring och tätskikt saknas i golvbrunn innebär det ett ej fackmässigt utförande, risk för fuktrelaterade skador samt att försäkringsbolaget kan komma att lämna ett begränsat försäkringsskydd.

*Bild 15: -Gästlägenhet, Tätskikt samt klämring noteras i golvbrunnen. Se Riskanalys.*

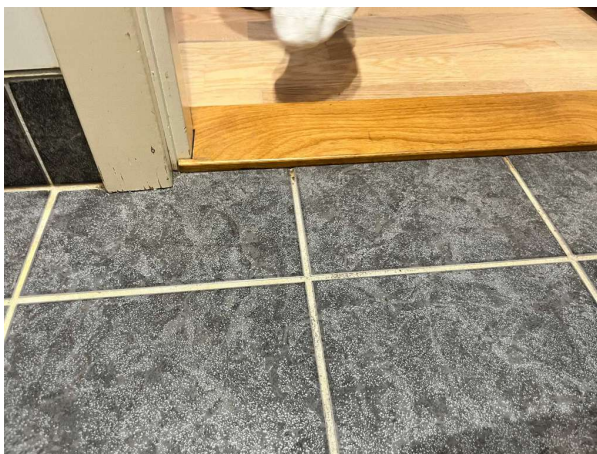
Ett bristfälligt fall på golv i våtrum och avsaknad av uppvikt tätskikt på tröskel innebär ökade risker för fuktrelaterade skador samt att försäkringsbolaget kan komma att lämna ett begränsat försäkringsskydd. För att kontrollera fallet erfordras vidare utredningar.

*Bild 16: -Gästlägenhet, Fallet på golvet bedöms som bristfälligt och uppvikt tätskikt saknas på tröskel. Se Riskanalys.*

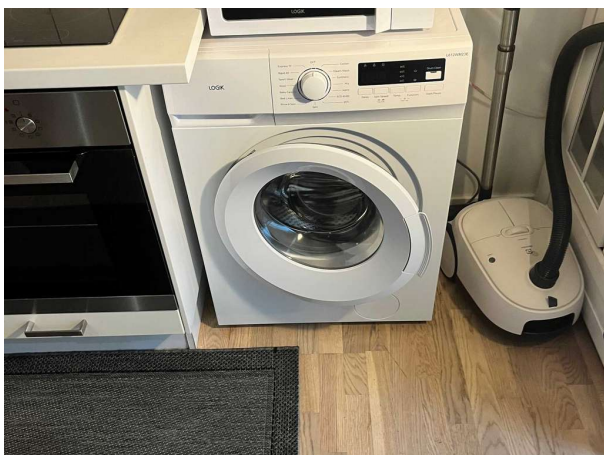
I utrymmet har man installerat en tvättmaskin. Det saknas dock både tätskikt på golvet samt golvbrunn.

Avsaknad av golvbrunn samt tätskikt på golv med uppvik på vägg i ett utrymme där tvättmaskin finns installerad kan innebära risk för fuktskador samt att försäkringsbolaget kan komma att lämna ett begränsat försäkringsskydd.

*Bild 17: -Gästlägenhet, I utrymmet har man installerat en tvättmaskin. Det saknas dock både tätskikt på golvet samt golvbrunn. Se Riskanalys.*
