## Utlåtande över ÖVERLÅTELSEBESIKTNING

Göteborg Skogome 2:155  
Sandrevelsvägen 35, 422 50 Hisings Backa

Namn: Dödsboet efter Gun Ingalill Yvonne Ekstrand  
Uppdragsnummer JE260922-01

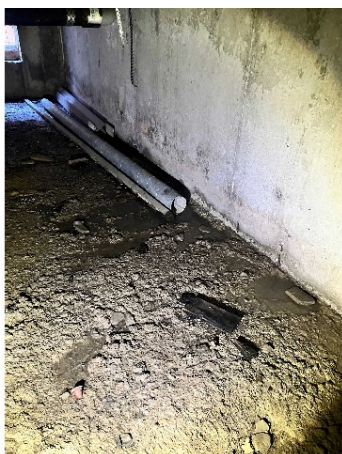
| <b>Grundläggning</b> | <p>Huset har en grundläggning av typ krypgrund med träbjälklag och grundmurar av betong.<br/>Se Riskanalys.</p> <p>Då grunden är gemensam med grannarna bör eventuella förbättringsåtgärder samköras med dessa.</p> <p>Vid inträde i grunden som sker på gaveln noteras en avvikande lukt. Det noteras även pölar med stående vatten intill grundmuren under grannen på gaveln.<br/>Se Fortsatt teknisk utredning.</p> <p>Organiskt material som vid uppfuktning kan avge en dålig lukt noteras i krypgrunden då flera av grannarna använder grunden som förvaring vilket är olämpligt.</p> <p>Träskyddsbehandlat virke noteras i grunden. Detta typ av material kan vid uppfuktning avge emissioner som kan påverka inomhusmiljön.</p> |

*Bild 1: Utvändigt, Grundläggning, Vid inträde i grunden som sker på gaveln noteras en avvikande lukt. Det noteras även pölar med st...*

Då det noteras en avvikande lukt samt stående vatten i grunden rekommenderar undertecknad att man tillsammans med grannen (eftersom problemen noterats under dennes hus) kontaktar behörig fackman för att utreda orsaken till och omfattningen av problemen samt lämpliga åtgärder.

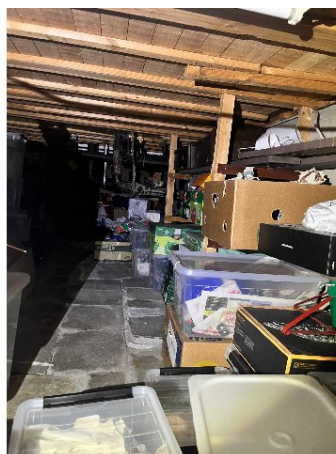
Krypgrunder betraktas idag som kända riskkonstruktioner och är en känslig konstruktion ur fuktsynpunkt sett bland annat beroende på årstidsvariationer i temperatur och fuktbelastning från mark. Under de perioder då lufttemperaturen utomhus är högre än i kryputrymmet, kommer varm fuktig luft in i ett kallare utrymme och höjer den relativa luftfuktigheten i krypgrundsutrymmet. Detta kan i sin tur leda till fuktrelaterade skador i grunden och på anslutande konstruktioner.

*Bild 2: Utvändigt, Grundläggning, Organiskt material som vid uppfuktning kan avge en dålig lukt noteras i krypgrunden då flera av g...*

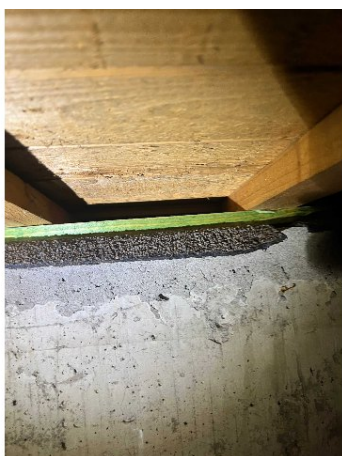
*Bild 3: Utvändigt, Grundläggning, Träskyddsbehandlat virke noteras i grunden. Detta typ av material kan vid uppfuktning avge emissi...*

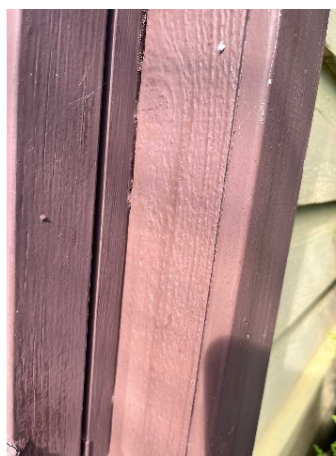
| <b>Fönster/Dörrar</b> | <p>Fönster utgörs av isolerglaskassetter. Även dörrar har fönsterpartier av denna typ.</p> <p>Fönster och dörrar bedöms generellt ha normalt underhållsbehov. Mindre sprickbildning noteras på foder, karmar och fönsterblad.</p> <p>Otäta fönster/dörromfattningar noteras i byggnaden. Se Riskanalys.</p> |

Otäta fönster/dörromfattningar samt avsaknad/bristande montering av plåtbleck innebär en risk för att vatten kan ta sig in kring fönster och dörrar och orsaka fuktrelaterade skador på karmar och i anslutande konstruktioner.

*Bild 4: - Utvändigt, Fönster/Dörrar, Otäta fönster/dörromfattningar noteras i byggnaden. Se Riskanalys.*

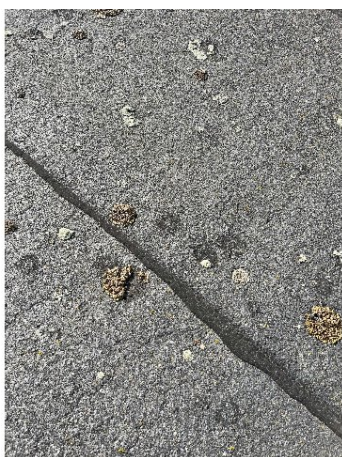
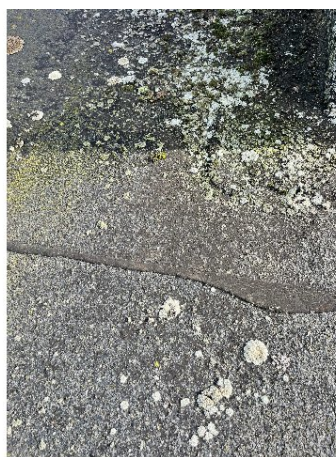
| <b>Tak</b> | <p>Yttertak utfört med tätskikt av ytpapp på råspont från ca 2015 enligt ägaren.</p> <p>Yt-pappen uppvisar mycket krackeleringar samt att ytbeläggningen har börjat försvinna. Se Riskanalys.</p> <p>Påväxt av mossor och lavar noteras på taket. Detta förhållande kan påverka takets tekniska livslängd och kan innebära en ökad risk för läckage.</p> <p>Taket ovan förrådet bedöms vara i sämre skick och det noteras även att plast taket ovan entrén har skruvats direkt ner genom yt-pappen. Taket bedöms därför vara i behov av omläggning. Se Riskanalys.</p> |

Då takbeläggningen uppvisar tecken på slitage och dåligt skick och bedöms vara i behov av omläggning innebär detta risk för att det kan uppkomma eller redan har uppstått skador i underliggande konstruktioner.

*Bild 5: - Utvändigt, Tak, Ytpappen uppvisar mycket krakeleringar samt att ytbeläggningen har börjat försvinna. Se Riskanalys.*

*Bild 6: - Utvändigt, Tak, Ytpappen uppvisar mycket krakeleringar samt att ytbeläggningen har börjat försvinna. Se Riskanalys.*

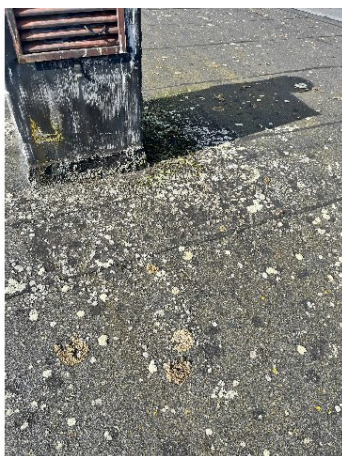
*Bild 7: Utvändigt, Tak, Påväxt av mossor och lavar noteras på taket. Detta förhållande kan påverka takets tekniska livslän...*

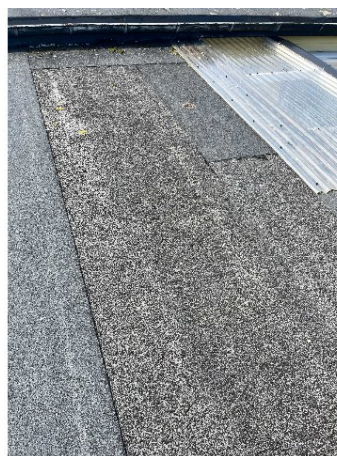
*Bild 8: Utvändigt, Tak, Taket ovan förrådet bedöms vara i sämre skick och det noteras även att plast taket ovan entrén ha...*

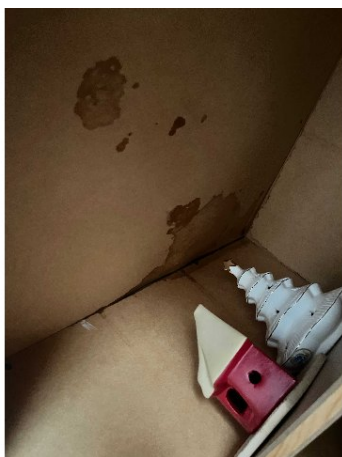
Fuktrosor noteras på innertak i garderob.  
Fläckarna var torra vid besiktningstillfället men bör markeras och hållas under uppsikt.  
För att kontrollera om det finns skador i bakomliggande konstruktioner erfodras konstruktionsingrepp.

*Bild 9: - Invändigt, Entréplan, Fuktrosor noteras på innertak i garderob. Fläckarna var torra vid besiktningstillfället men bör m...*

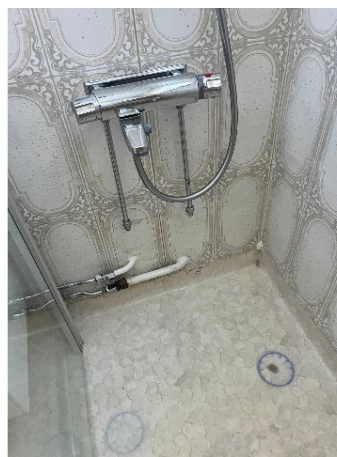
Rör genomföringar i golv är ett felaktigt utförande enligt gällande branschregler och innebär en risk för fuktrelaterade skador i anslutande konstruktioner. Samt att försäkringsbolaget kan komma att lämna ett begränsat försäkringsskydd.

*Bild 10: - Invändigt, Entréplan, Rör genomföringar noteras genom tätskikt på vägg i duschzonen. Se Riskanalys.*
