## Utlåtande över ÖVERLÅTELSEBESIKTNING

Göteborg Tuve 19:128

Burshällsvägen 4A, 417 27 Göteborg

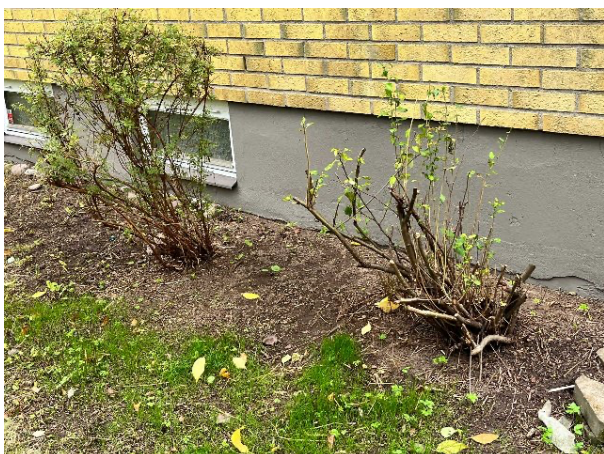
| <b>Mark</b> | <p>Det förekommer närliggande planteringar så som buskar eller träd.<br/>Se Riskanalys.</p> |

Buskar/växtlighet/träd i närheten av byggnaden kan medföra risk för skador på rörledningar, och eventuell fuktisolering under mark samt på byggnaden i sig.

*Bild 1: -Mark, Det förekommer närliggande planteringar så som buskar eller träd. Se Riskanalys.*

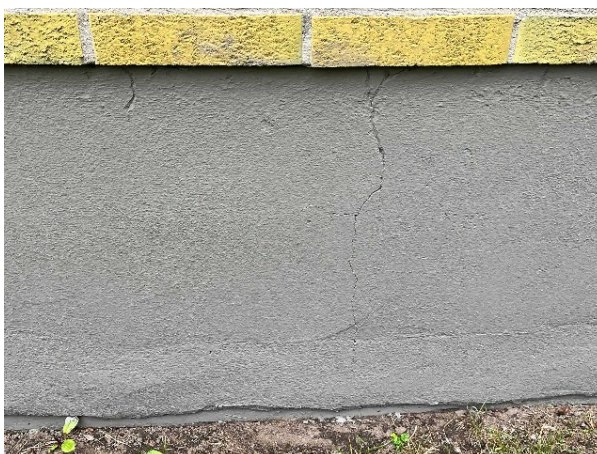
| <b>Grundläggning</b> | <p>Huset har en grundläggning av typ souterängplan uppbyggd på en oisolerad betongplatta med ovan uppbyggda golvkonstruktioner och grundmurar av betong som är inklädda/delvis inklädda enligt bedömning.<br/>Se Riskanalys.</p> <p>Mindre sprickbildning noteras på grundmurar utvändigt. Sprickorna bedöms i sin nuvarande form ej påverka byggnadens goda bestånd men bör hållas under uppsikt för att i tid kunna upptäcka eventuella förändringar.</p> |

Med anledning av normalt förekommande fuktvandring genom grundmurar och betongplattan samt om brister förekommer i dagvattenledningar, dränering och tätskikt, föreligger risk för att fuktrelaterade skador kan uppstå i golv/väggkonstruktionen och/eller på andra organiska material som ansluter mot golv och väggar (trösklar, plastmattor, tapeter m.m.) i soutterängplan. Finns det träskyddsbehandlat byggmaterial i anslutande konstruktioner finns risk för emissioner.

*Bild 2: Grundläggning, Mindre sprickbildning noteras på grundmurar utvändigt. Sprickorna bedöms i sin nuvarande form ej påverka byggnadens goda bestånd men bör hållas und...*

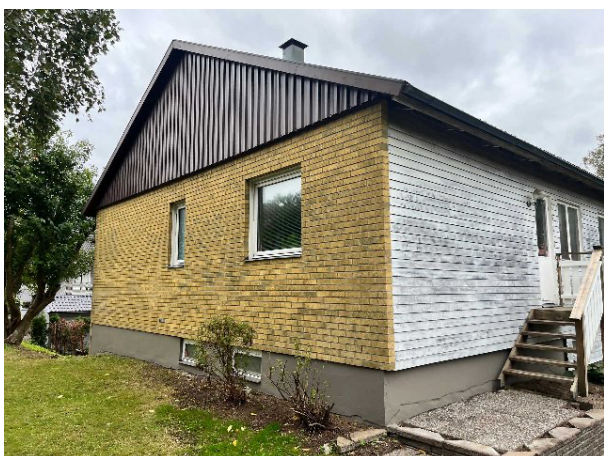
| <b>Fasad</b> | <p>Huset har fasader av typ tegel, träpanel och plåt.</p> <p>Träpanelen har underhåll/målningsbehov.</p> |

*Bild 3: Fasad, Träpanelen har underhåll/målningsbehov.*

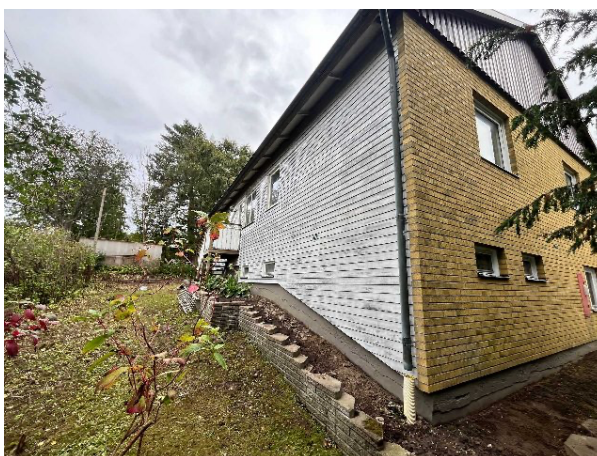
| <b>Dagvatten/Dränering</b> | <p>Dagvattensystem samt dränering/fuktisolering bedöms ha uppnått sin tekniska livslängd. Vilket de tapet och putssläpp som noteras på väggen i WC också styrker.<br/>Se Riskanalys.</p> <p>Det förekommer stuprör som ej ansluter till markrör på ett fullgott sätt.<br/>Se Riskanalys.</p> |

Stuprör som inte ansluter till dagvattenledning på ett korrekt sätt intill grunden innebär ett ökat fukttryck mot densamma vilket kan medföra risk för fuktrelaterade skador på eventuellt anslutande konstruktioner.

*Bild 4: -Dagvatten/Dränering, Det förekommer stuprör som ej ansluter till markrör på ett fullgott sätt. Se Riskanalys.*

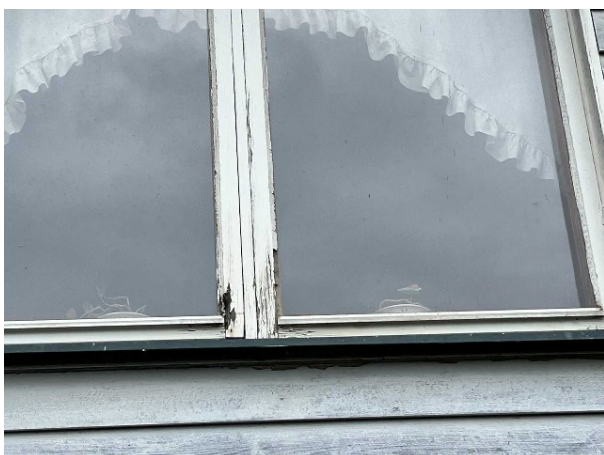
Noterade rötskador i fönsterkarmar kan innebära att fukt tagit sig in i anslutande konstruktioner och orsakat fuktrelaterade skador.

*Bild 5: -Fönster/Dörrar, Rötskadat fönster noteras i köket. Se Riskanalys.*

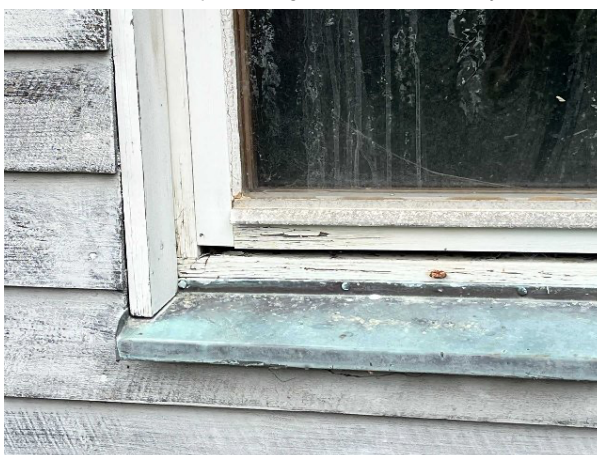
| <b>Fönster/Dörrar</b> | <p>Fönster och dörrar av varierande typ och ålder.</p> <p>Rötskadat fönster noteras i köket.<br/>Se Riskanalys.</p> <p>Fönster och dörrar bedöms generellt ha ett normalt underhållsbehov.<br/>Färgsläpp noteras.</p> <p>Otäta fönster/dörromfattningar noteras i byggnaden. Det noteras även bakfall på flera fönsterbleck.<br/>Se Riskanalys.</p> |

Otäta fönster/dörromfattningar samt avsaknad/bristande montering av plåtbleck innebär en risk för att vatten kan ta sig in kring fönster och dörrar och orsaka fuktrelaterade skador på karmar och i anslutande konstruktioner.

*Bild 6: Fönster/Dörrar, Fönster och dörrar bedöms generellt ha ett normalt underhållsbehov. Färgsläpp noteras.*
