## Utlåtande över ÖVERLÅTELSEBESIKTNING

Göteborg Tuve 9:132

Norumsgårde 145, 417 45 Göteborg

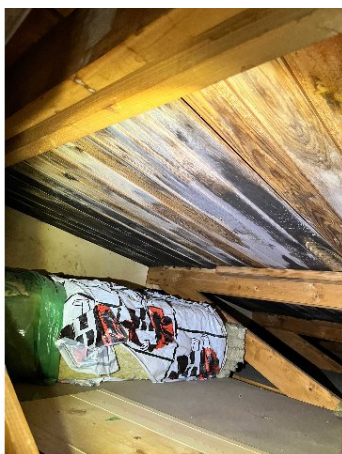
| <b>Vind</b> | <p>Vindsbjälklaget utfört med ångbroms av papp och isolering av mineralull enligt stickprovskontroll. Vinden besiktigades endast från lucka i innertak på grund av bristande utrymme.</p> <p>Påväxt noteras på insida yttertak.<br/>Se Riskanalys.</p> |

Då det noterades missfärgningar/påväxt på yttertakets insida finns det risk för att skadorna kan förvärras, samt att det kan uppstå eller redan har uppstått skador i ej synliga delar.

*Bild 1: -Vind, Påväxt noteras på insida yttertak. Se Riskanalys.*

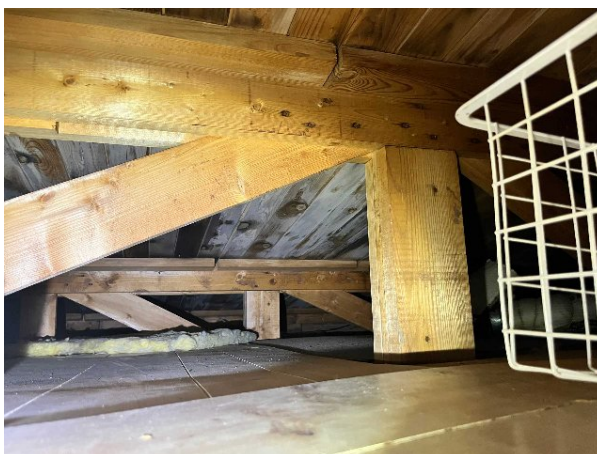
*Bild 2: -Vind, Påväxt noteras på insida yttertak. Se Riskanalys.*
