## Utlåtande över ÖVERLÅTELSEBESIKTNING

Göteborg Kyrkbyn 110:2  
Storstensvägen 9, 418 73 Göteborg

## ÖVERLÅTELSEBESIKTNING FÖR SÄLJARE

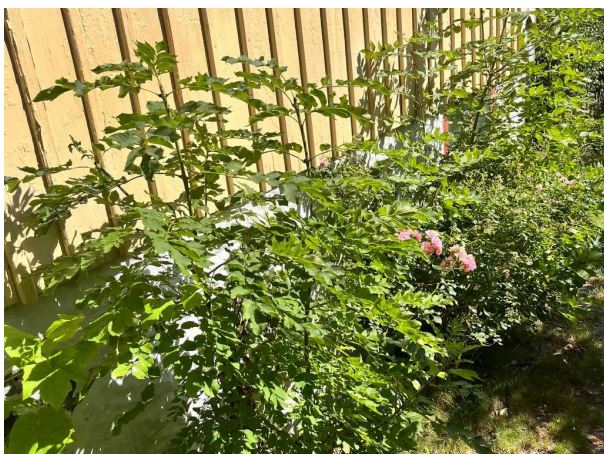
Buskar/växtlighet/träd i närheten av byggnaden kan medföra risk för skador på rörledningar, och eventuell fuktisolering under mark samt på byggnaden i sig.

*Bild 1: - Utvändigt, Mark, Det förekommer närliggande planteringar. Se Riskanalys.*

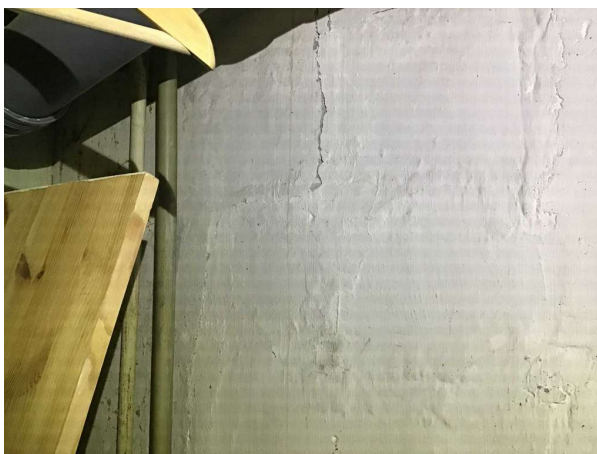
| <b>Grundläggning</b> | <p>Huset har en grundläggning av typ källare under ursprungshuset med en oisolerad betongplatta och grundmurar av betong.<br/>Stora tillbyggnaden har en grundläggning av typ krypgrund.<br/>Entrén har en grundläggning av typ plintgrund.<br/><b>Se Riskanalys.</b></p> <p>Sprickor noteras lokalt på insida grundmurar. Sprickorna bedöms i sin nuvarande form inte påverka byggnadens goda bestånd. Sprickorna bör dock hållas under uppsikt för att i tid kunna upptäcka eventuella förändringar.</p> <p>Organiskt material som vid uppfuktning kan avge en dålig lukt noteras i krypgrunden. Rekommenderar att grunden rensas från allt organiskt material.</p> <p>Färgsläpp noteras på grundmurar. Detta kan indikera att det förekommer fuktvandringar i grundmurar. Rekommenderar kontakt med behörig fackman för lämpliga åtgärder.</p> |

*Bild 2: Utvändigt, Grundläggning, Sprickor noteras lokalt på insida grundmurar. Sprickorna bedöms i sin nuvarande form inte påverka...*

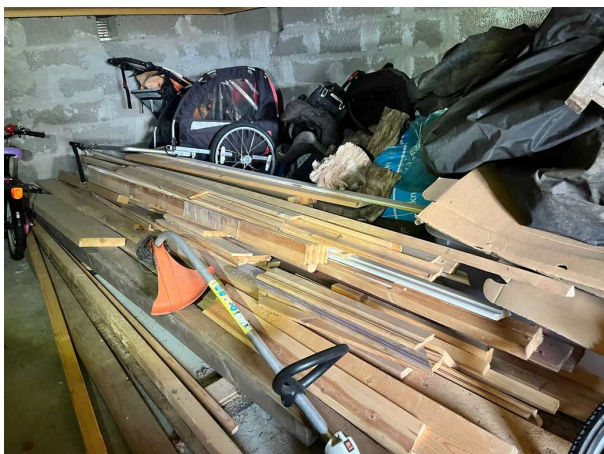
*Bild 3: Utvändigt, Grundläggning, Organiskt material som vid uppfuktning kan avge en dålig lukt noteras i krypprunden. Rekommendera...*

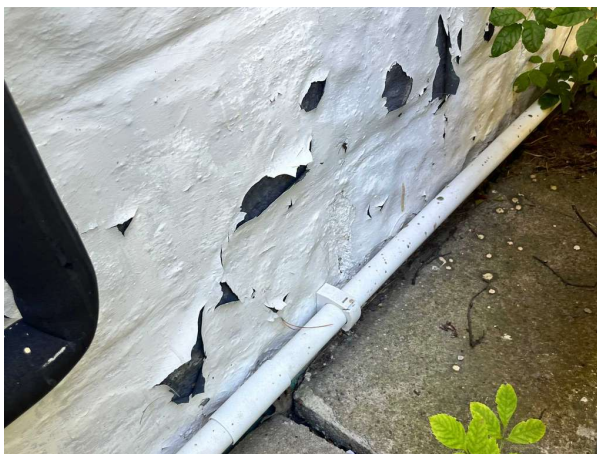
Med anledning av normalt förekommande fuktvandring genom grundmurar och betongplattan samt om brister förekommer i dagvattenledningar, dränering och tätskikt, föreligger risk för att fuktrelaterade skador kan uppstå i golv/väggkonstruktionen och/eller på andra organiska material som ansluter mot golv och väggar (trösklar, plastmattor, tapeter m.m.) i källaren.

*Bild 4: Utvändigt, Grundläggning, Färgsläpp noteras på grundmurar. Detta kan indikera att det förekommer fuktvandringar i grundmura...*

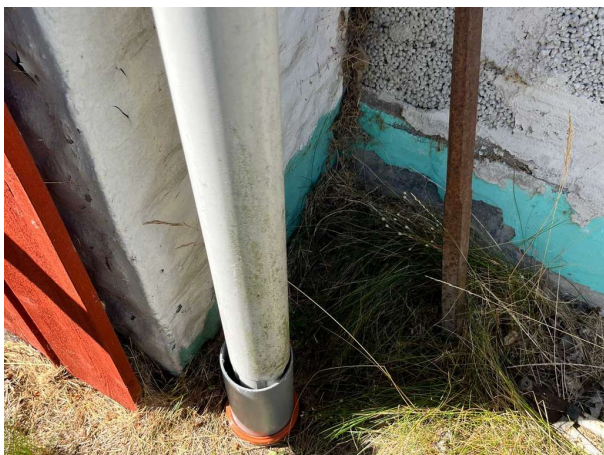
*Bild 5: Utvändigt, Dränering/Dagvatten, Lövsilar saknas där stuprör möter markrör.*

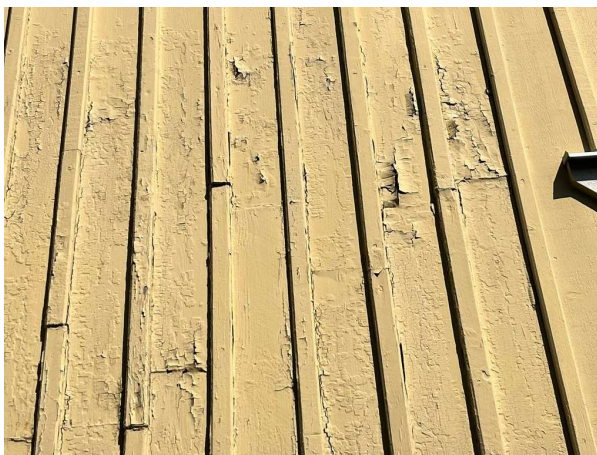
På grund av fasadens ålder samt de brister i form av rötskador, färgsläpp samt ej färdigmålad fasad som noterats innebär att ytterligare fuktrelaterade skador kan uppstå på fasaden samt även i bakomliggande konstruktioner. För att kontrollera om skador redan har uppstått i bakomliggande konstruktioner erfordras vidare utredningar.

*Bild 6: Utvändigt, Fasad, Fasaden har underhållsbehov. Omfattande färgsläpp och lokala rötskador noteras på framförallt gav...*

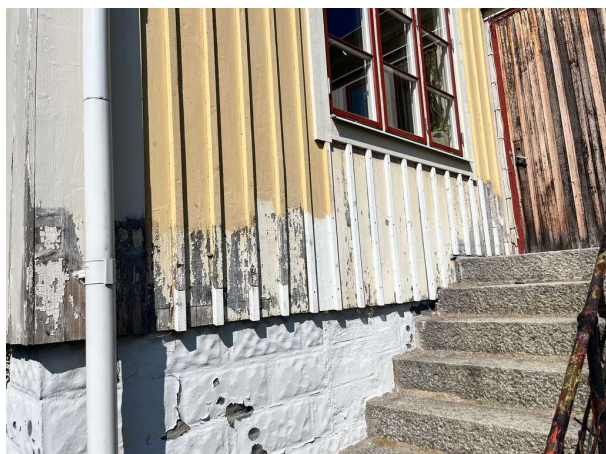
**Bild 7: Utvändigt, Fasad, Fasaden har underhållsbehov. Omfattande färgsläpp och lokala rötskador noteras på framförallt gav...**

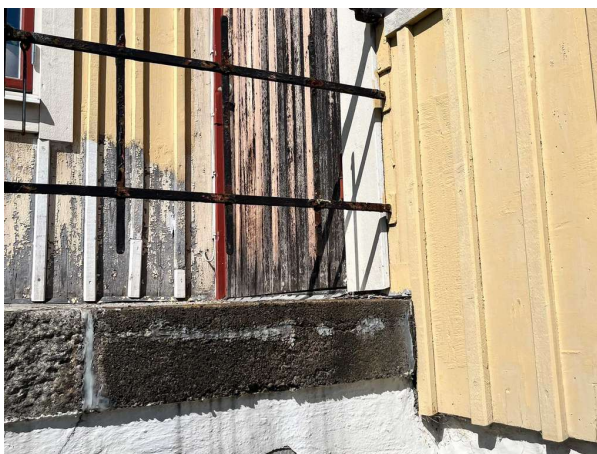
Betongkonstruktioner som ansluter mot fasad/stomme kan innebära en ökad risk för uppkomst av fuktskador i anslutande konstruktionsdelar. För att fastställa om sådana fuktskador uppstått erfordras konstruktionsingrepp.

**Bild 8: - Utvändigt, Fasad, Betongkonstruktion av typ entrétrappa noteras mot fasad/stomme. Se Riskanalys.**

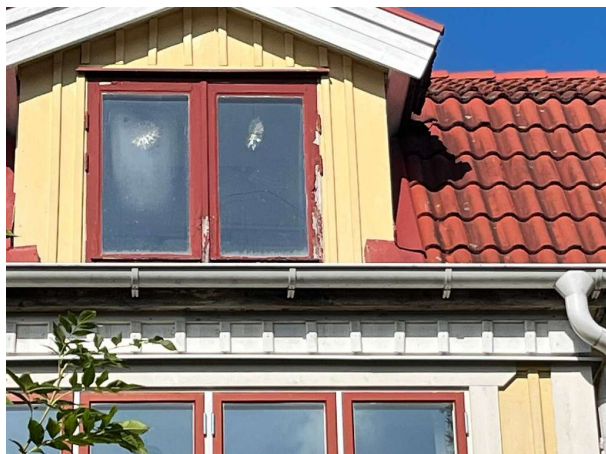
**Bild 9: Utvändigt, Fönster/Dörrar, Fönster och dörrar har generellt ett underhållsbehov. Det noteras färgsläpp på några fönster samt...**

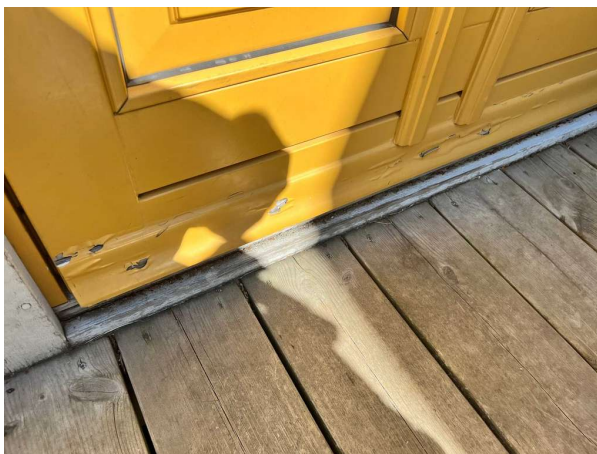
**Bild 10: Utvändigt, Fönster/Dörrar, Fönster och dörrar har generellt ett underhållsbehov. Det noteras färgsläpp på några fönster samt...**

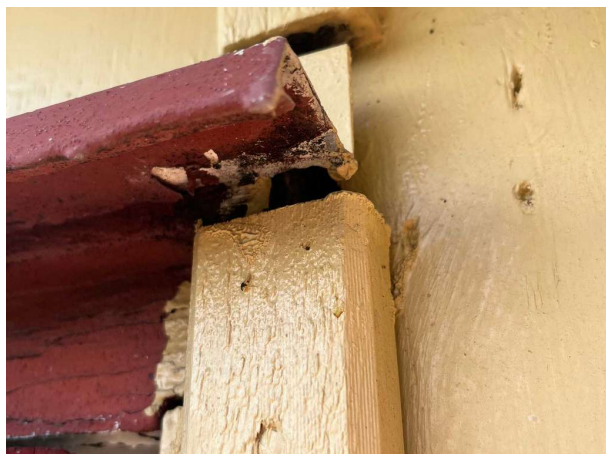
Otäta fönster/dörromfattningar samt avsaknad/bristande montering av plåtbleck innebär en risk för att vatten kan ta sig in kring fönster och dörrar och orsaka fuktrelaterade skador på karmar och i anslutande konstruktioner.

**Bild 11: Utvändigt, Fönster/Dörrar, Otäta fönster/dörromfattningar noteras i byggnaden. Detta inkluderar även otätheter runt plåtblec...**

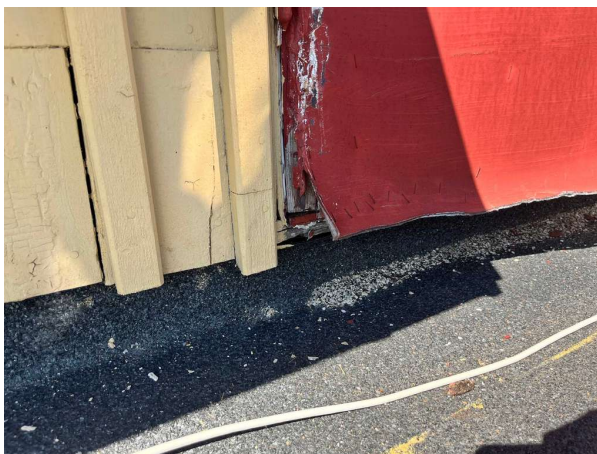
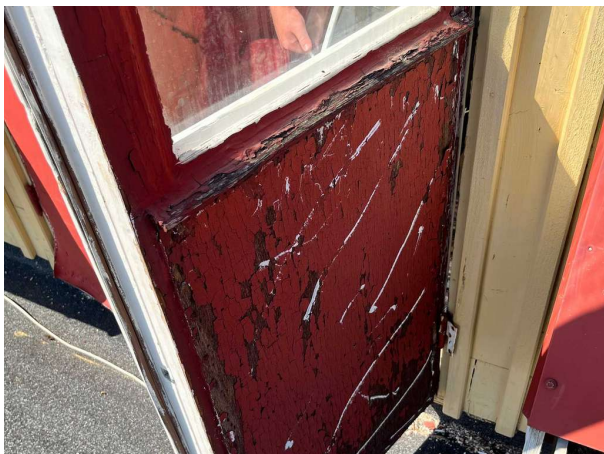
Noterade rötskador i dörrkarmar kan innebära att fukt tagit sig in i anslutande konstruktioner och orsakat fuktrelaterade skador.

**Bild 12: - Utvändigt, Fönster/Dörrar, Balkongdörren har ett eftersatt underhåll och uppvisar rötskador i karmen. Se Riskanalys.**

Bild 13: - Utvändigt, Fönster/Dörrar, Balkongdörren har ett eftersatt underhåll och uppvisar rötskador i karmen. Se Riskanalys.

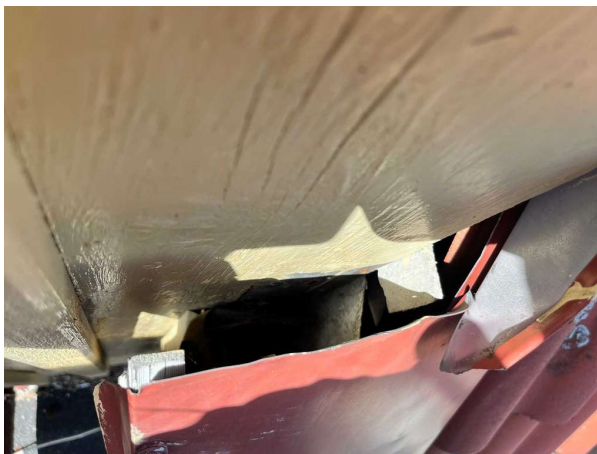
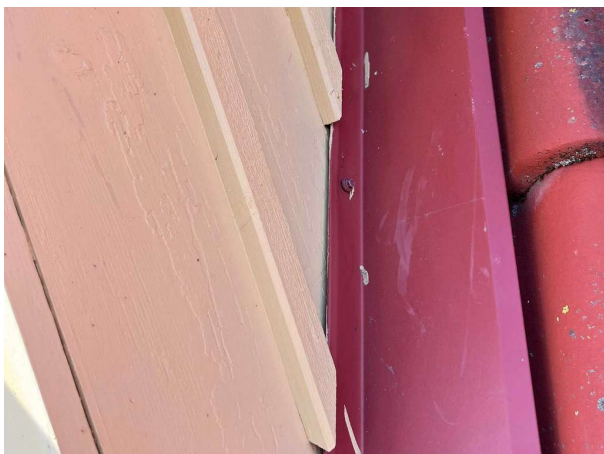
Felaktig/bristfällig anslutning från tak mot fasaden innebär risk för att fuktrelaterade skador kan uppstå eller redan har uppstått i anslutande konstruktioner. För att kontrollera om skador redan uppstått erfordras konstruktionsingrepp.

Bild 14: - Utvändigt, Tak, Felaktigt utförda anslutningsplåtar noteras mellan tak och kupan. Se Riskanalys.

Bild 15: - Utvändigt, Tak, Felaktigt utförda anslutningsplåtar noteras mellan tak och kupan. Se Riskanalys.

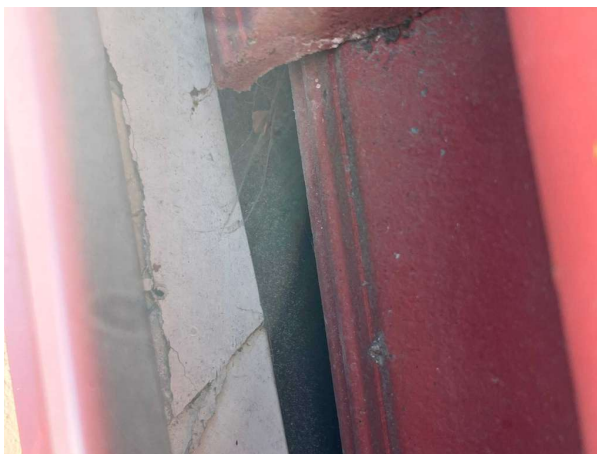
Bild 16: - Utvändigt, Tak, Takpappen är ej uppvikt mot fasaden på kupan på ett korrekt sätt. Se Riskanalys.

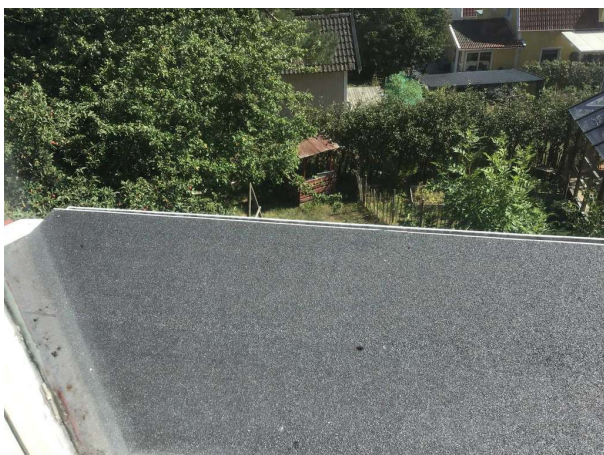
Då räcke saknas på en balkong innebär detta att en risk för personskada föreligger.

Bild 17: - Utvändigt, Balkong, Balkongen bedöms ej vara barnsäker då räcke saknas. Se Riskanalys.

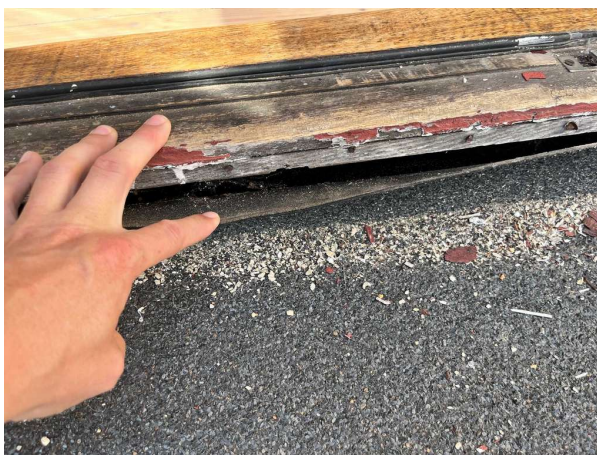
Ett bristfälligt/ej fackmässigt utförande vid anslutning mellan tätskikt och anslutande byggnationer innebär risk för fuktrelaterade skador i underliggande och anslutande konstruktioner. För att kontrollera om skador redan uppstått erfodras vidare utredningar.

Bild 18: - Utvändigt, Balkong, Tätskiktets uppvik/anslutning mot fasad/dörr är ej korrekt utförd. Se Riskanalys.

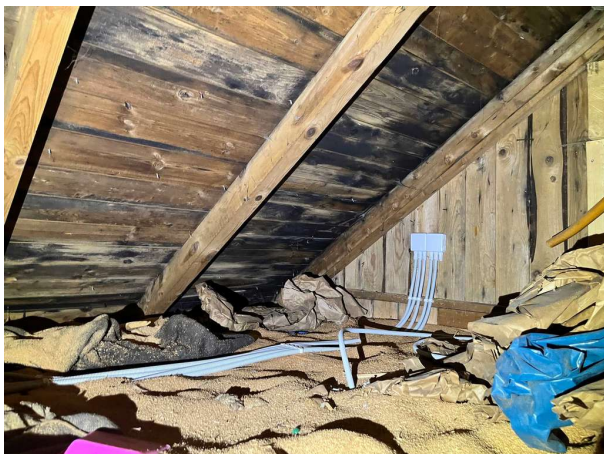
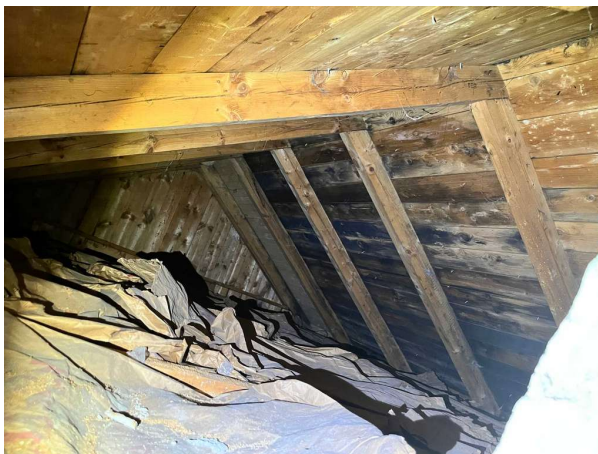
Missfärgningar/påväxter på vinden kan ha flera orsaker. Det vanligaste är brister i till och frånluftsventilationen i boytan i samband med bristfällig ångspärr vilket leder till att varm fuktig inomhusluft kommer upp på vinden och kondenserar. Följande kan leda till vidare fukt- och rötskador på vinden samt att risk finns för att liknande skador finns i ej synliga delar av vind/takkonstruktioner. Det kan även orsakas av läckage genom yttertak. För att utreda orsaken till förhållandet erfodras vidare utredningar.

Bild 19: Utvändigt, Vind, Missfärgningar/påväxter noterades på insida yttertak. Fläckarna var ej åtkomliga för kontroll då ...

Bild 20: Utvändigt, Vind, Missfärgningar/påväxter noterades på insida yttertak. Fläckarna var ej åtkomliga för kontroll då ...

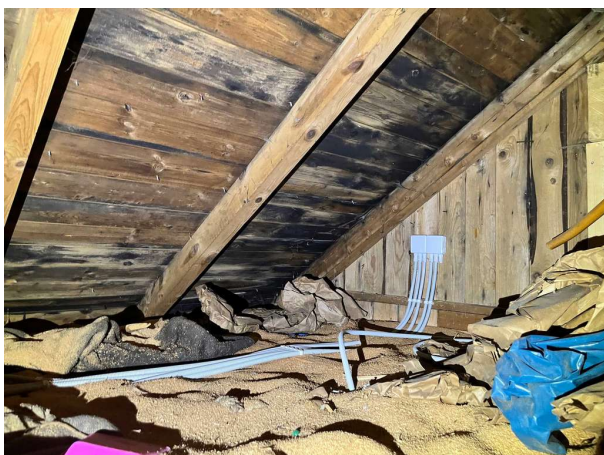
Bild 21: Utvändigt, Vind, Det noteras löst liggande material av olika typer ovan isoleringen. Detta bör tas bort.

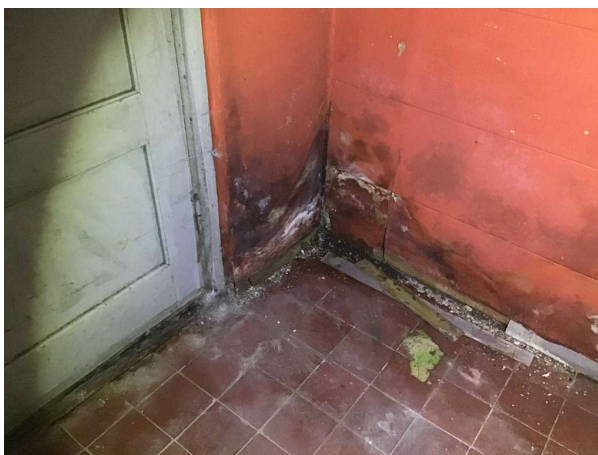
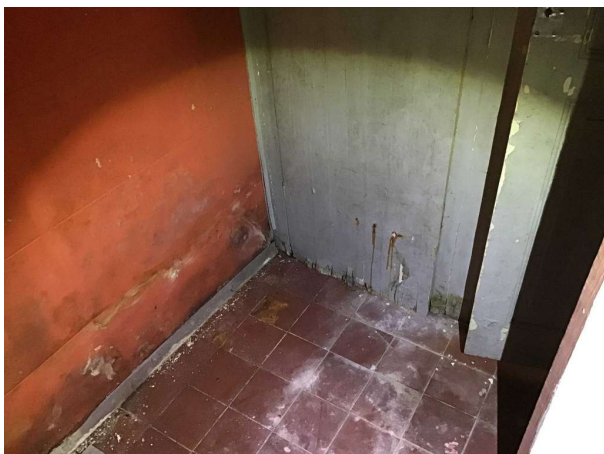
Bild 22: - Invändigt, Källare, En avvikande lukt samt fuktskador noteras i utrymmet. Se Fortsatt teknisk utredning.

Bild 23: - Invändigt, Källare, En avvikande lukt samt fuktskador noteras i utrymmet. Se Fortsatt teknisk utredning.

På grund av de indikationer på fuktskada som noterats i källarens groventré rekommenderar undertecknad att man utreder orsak och omfattning av skadan samt vilka eventuella åtgärder som krävs.

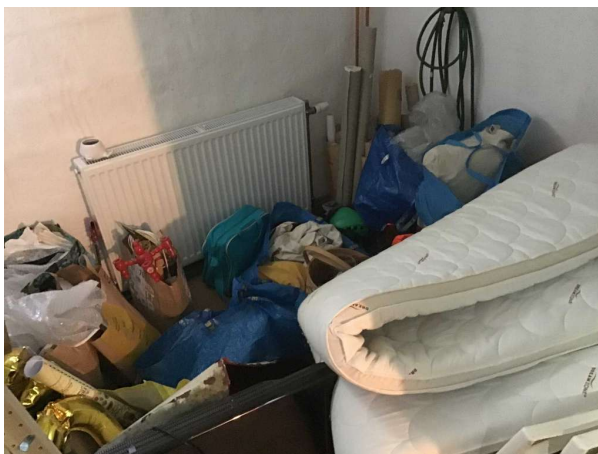
Bild 24: Invändigt, Källare, Utrymmet var vid besiktningstillfället delvis belamrat varför det ej gått att kontrollera på ett ...

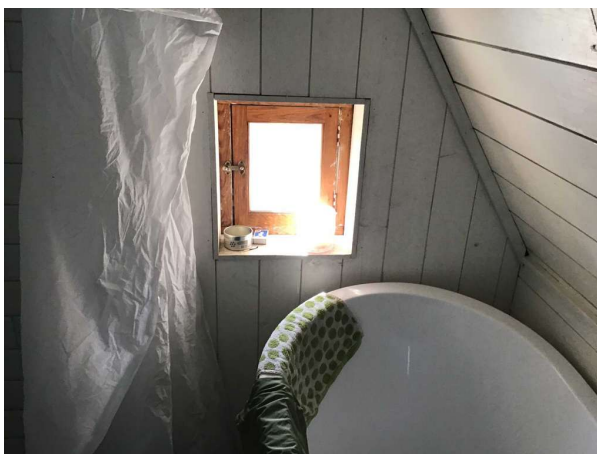
Fönster i våtzon 1 kan innebära risk för fuktskador på fönster och i anslutande konstruktioner samt att försäkringsbolaget kan komma att lämna ett begränsat försäkringsskydd.

Bild 26: - Invändigt, Plan 1, Fönster noteras i våtzon 1. Se Riskanalys.

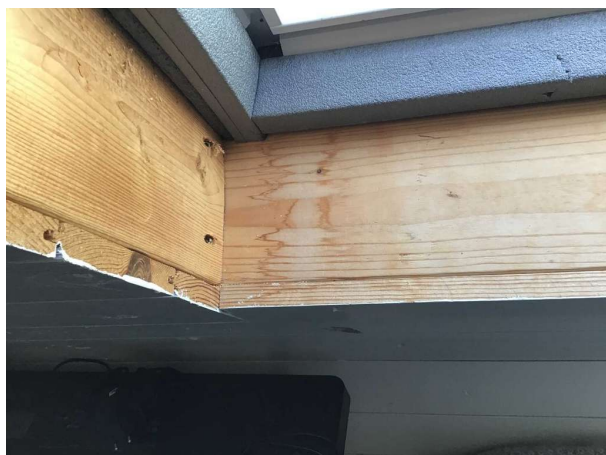
Bild 27: Invändigt, Plan 1, Rinnmärken noteras på regel under takfönster. Rosorna var torra vid besiktningen, men bör markera...
