## FUKTMÄTNINGSPROTOKOLL

| Adress | Munkvägen 9, 247 53 Dalby |
| Besiktningsnummer | 20251018-01 |
| Besiktningsdag | 2025-10-18 |

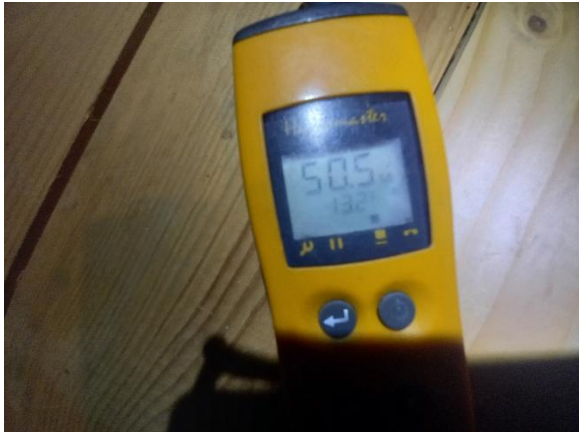
Bild 1.

| Resultat | <p>Vind</p> <p>På vinden uppmättes en relativ fuktighet med högsta värdet på 50,5 % RF 13,2 C. Se bild 1.</p> <p>På vinden uppmättes det ett värde på 11,7 % fuktkvot i råsponten. Se bild 2.</p> <p>På vinden uppmättes det ett värde på 9,1 % fuktkvot i råsponten. Se bild 3.</p> <p>På vinden uppmättes det ett värde på 9,4 % fuktkvot i råsponten. Se bild 4.</p> <p>Krypgrunden</p> <p>I krypgrunden uppmättes en relativ fuktighet med högsta värdet på 71,1 % RF 16,8 C. Se bild 5.</p> <p>Mätvärden under kritiskt värde garanterar dock inte att konstruktionen är riskfri.</p> |
