# Besiktningsprotokoll

Försäkringsbesiktning för Anticimex Säljarförsäkrat

| Fastighetsadress:<br>Anders Mattssonsgatan 42 | |

| Besiktningsdatum:<br>2026-08-24 | Protokollnummer:<br>69899747 |

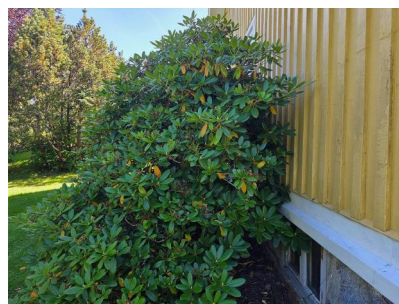
Växter finns i anslutning till byggnaden samt att marken lutar svagt mot husets framsida.

Detta innebär en ökad fuktbelastning mot grunden vilket i sin tur kan orsaka fuktskador i huset.

Växternas rötter kan också skada grundmuren och sätta eventuell dräneringsledning ur funktion. Området närmast huset rekommenderas att vara fritt från växtlighet.

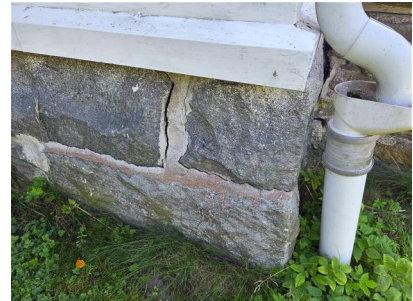
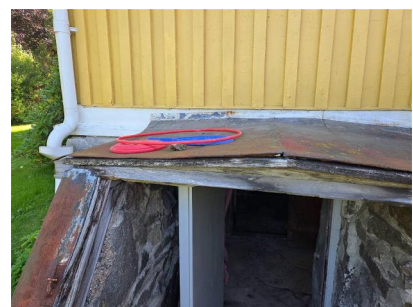
Sprickor finns lokalt i sockel.

Detta kan leda till fukt- och frysskador i konstruktionen.

Vidare noteras att sockel/plåt/trädetaljer kring källarentré är i sämre skick. Detta bedöms dock inte leda till några direkta följdskador.

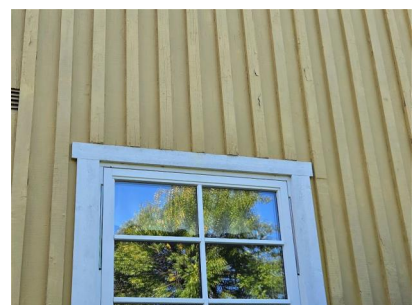
Fasadpanelen är lokalt i behov av målning/underhåll (främst åt nordöst).

Fasadbeklädnad och träkonstruktioner där målningsbehov finns riskerar att få fukt- och rötskador på grund av sämre vattenavvisande förmåga.

För att öka livslängden på fasadbeklädnaden rekommenderas målning och underhåll.

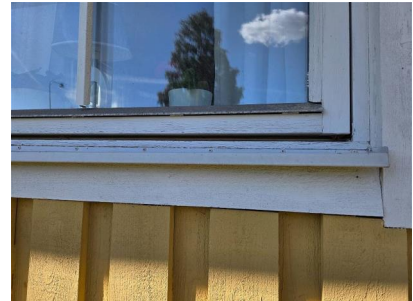
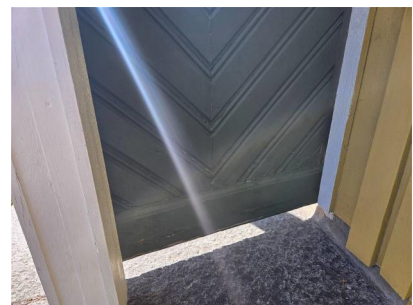
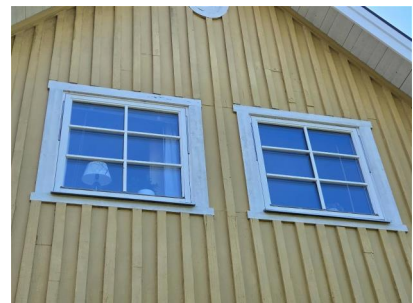
Fönster samt dörrar är i behov av målning/underhåll (främst källarfönster där mindre rötskador noteras).

Fönster och dörrar där målningsbehov finns riskerar att få fukt- och rötskador på grund av sämre vattenavvisande förmåga. För att öka livslängden rekommenderas målning och underhåll.

Vidare noteras att överbleck saknas ovan vissa fönster.

Avsaknad av bleck ovanför fönster medför en ökad risk för att vatten kan tränga in och orsaka fuktrelaterade skador i omkringliggande konstruktioner.

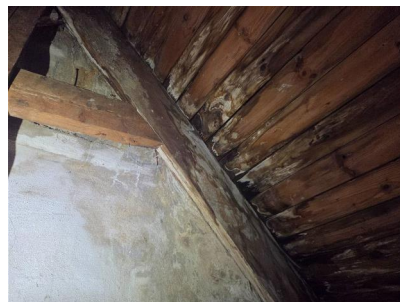
Fuktfläckar noteras på underlagstak (främst kring murstock).

Noterade fuktfläckar fuktkvotsmättes utan avvikande värden och bedöms ha uppstått innan takomläggningen 2024.

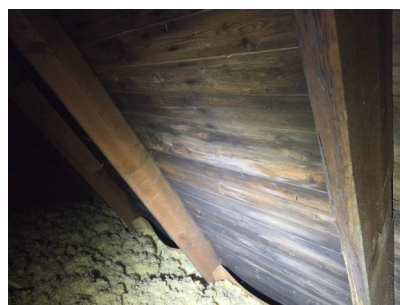
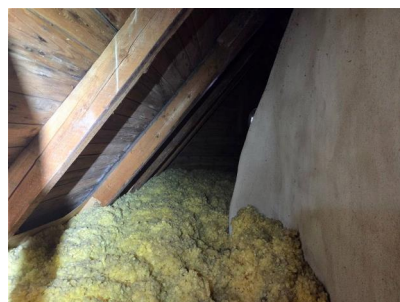
Mikrobiell påväxt finns på underlagstaket, vidare noteras att vistelserum saknar tilluftsventiler.

Detta kan vara ett tecken på att vinden tillförs fukt inifrån bostaden. Observera att besiktning av bostadens ventilationssystem inte har ingått i uppdraget.

Observera att vind är kontrollerad ifrån lucka pga att landgångar saknas samt trångt utrymme kring murstock.

För att komma tillrätta med detta kan fukttillförseln inifrån bostaden behöva minskas. Det kan göras genom att ventilationen i bostaden förbättras samt att eventuella otätheter i vindsbjälklaget (tak-/väggvinklar, taklucka med mera) tätas. Läs Anticimex faktablad om ouppvärmda vindsutrymmen för tips och råd.

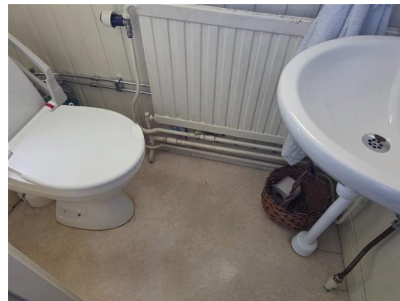
Utrymmet är fukttekniskt äldre och ej ordentligt fuktsäkrat mot väggar och tröskel samt att vissa otätheter noteras kring genomföringar.

Avsaknaden tätskikt på golvet ökar risken att vatten tränger in i angränsande konstruktioner och rum vilket i sin tur kan leda till fuktrelaterade skador.

Vid framtida renovering bör dagens branschregler följas vilket innebär att tätskikt bör finnas på golv med uppvik på vägg/tröskel.

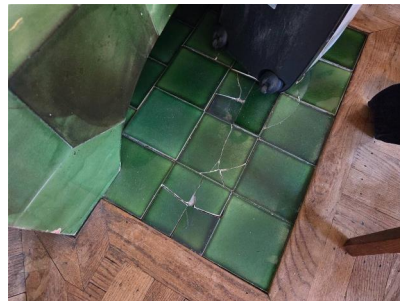
Sprickor noteras i klinkerplattor kring kakelugn.

Detta bedöms främst vara av estetisk karaktär.

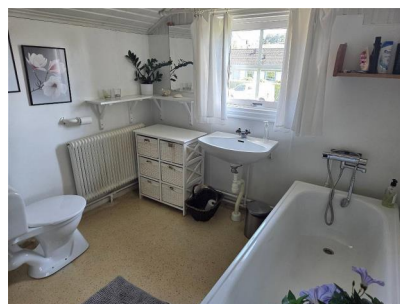
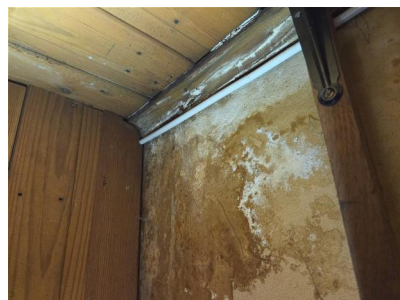
Utrymmet är äldre och har passerat sin tekniska livslängd.

Brister finns främst gällande allmän ålder samt bland annat gjutjärnsbrunn, rör genomföring i golv samt viss mikrobiell tillväxt/fuktfläckar i ena garderoben.

Kontakt med en behörig våtrumsentreprenör för renovering av utrymmet till dagens standard rekommenderas. I samband med renoveringen bör omkringliggande konstruktioner kontrolleras för att upptäcka eventuella följdskador.

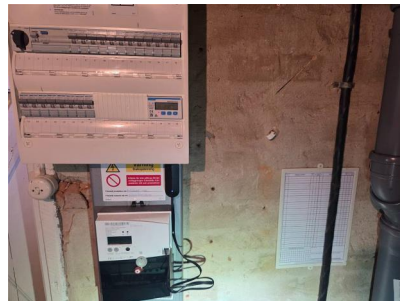
Gruppförteckning över elcentralen saknas.

"Gruppförteckning" är en lista som ska vara placerad vid elcentralen. Den visar vilka säkringar som är anslutna till vilka armaturer, vägguttag och apparater. Den är också till för att underlätta vid felsökning och elarbeten.

Kontakta en elektriker för att upprätta en gruppförteckning som placeras i närheten av elcentralen.

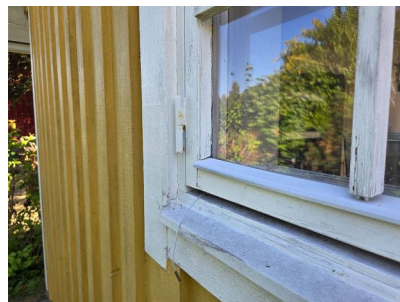
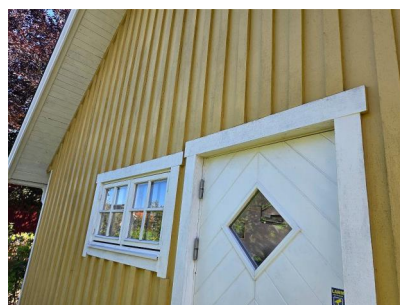
Fönster och dörrar är i visst behov av målning/underhåll samt att överbleck lokalt saknas och mindre otätheter noteras kring ena ytterdörren.

Fönster och dörrar där målningsbehov finns riskerar att få fukt- och rötskador på grund av sämre vattenavvisande förmåga. För att öka livslängden rekommenderas målning och underhåll.

Avsaknad av överbleck samt noterade otätheter medför en ökad risk för att vatten kan tränga in och orsaka fuktrelaterade skador i omkringliggande konstruktioner.

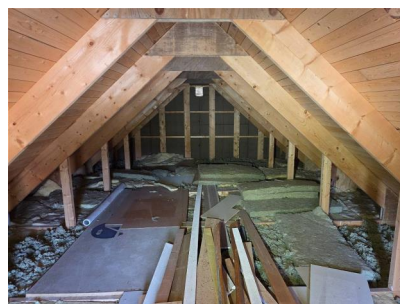
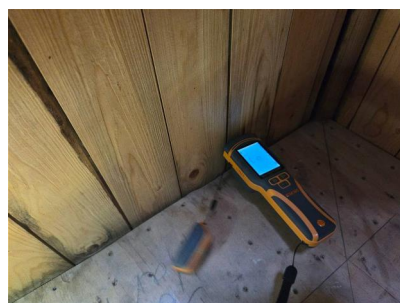
Mindre fuktfläckar noteras lokalt på underlagstaket.

Noterade fuktfläckar bedöms ha uppstått innan takomläggningen 2024 och fuktkvotsmätning är utförd utan avvikande värden.

Med fördel kan yttre konturer markeras för att lättare hålla berörda ytor under uppsikt för eventuella förändringar.

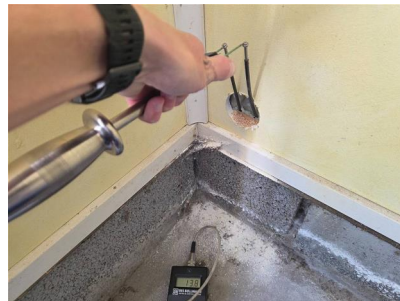
Vid kontroll av konstruktion uppmättes fuktvärden under kritisk nivå för mikrobiell tillväxt och normal lukt upplevdes.

- Kontroll utfördes via provhål i yttervägg.

Fuktkvoten uppmättes till 13,8 % i ytterväggssyll.
