## ÖVERLÅTELSEBESIKTNING

### Överlåtelsebesiktning säljare villa

## SIMRISHAMN KVARNBY 172:11

Nyhemsgatan 13  
276 60 SKILLINGE

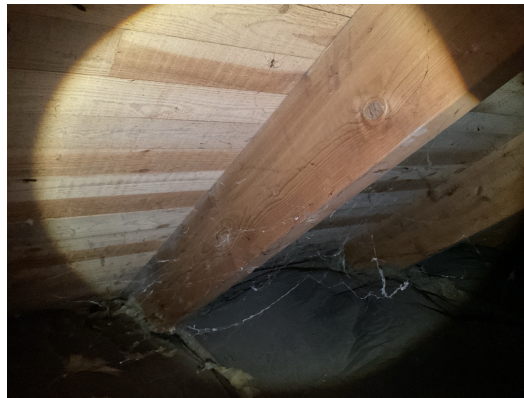
##### **Missfärgningar.**

Missfärgningar har observerats. Dessa missfärgningar var torra vid besiktningstillfället.

##### **Mikrobiell påväxt på råspont.**

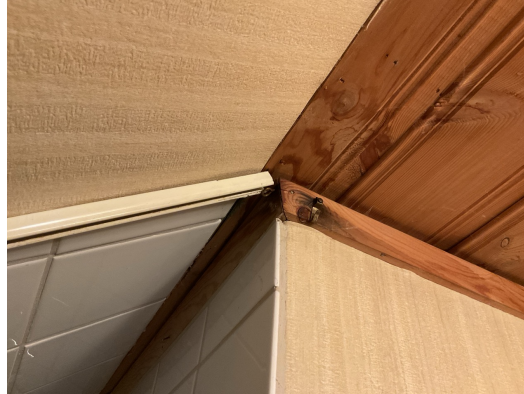
### Missfärgningar i undertak.

Missfärgningar har observerats. Dessa missfärgningar var torra vid besiktningsstillfället.

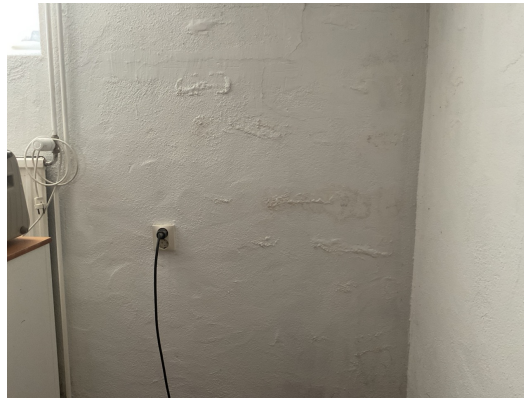
**Putssläpp och mineralutfällningar i källare.**

Putssläpp och mineralutfällningar är oftast en följd av att väggarna kapillärt suger vatten från angränsande mark.

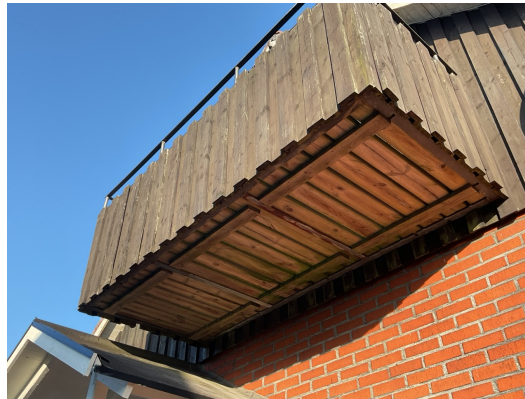
**Rost i balkongens balkar.**

Rostangrepp har noterats i balkongens balkar, vilket är balkongens bärande konstruktion. Förvärras skadorna finns det risk att balkongens bärighet försämras.

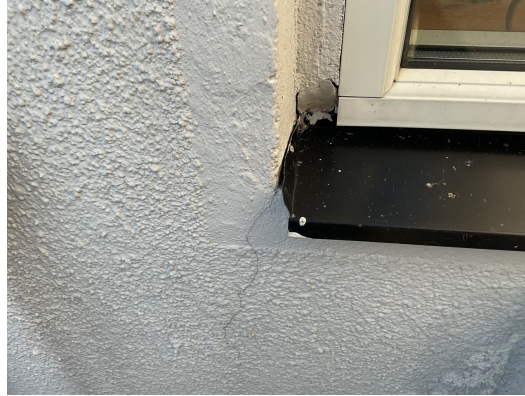
### Brister i anslutning av plåtbleck.

Då brister i anslutning av plåtbleck på fönster finns, är det risk att vatten tränger in och orsakar fuktrelaterade skador på grund av förhöjd fuktstatus.

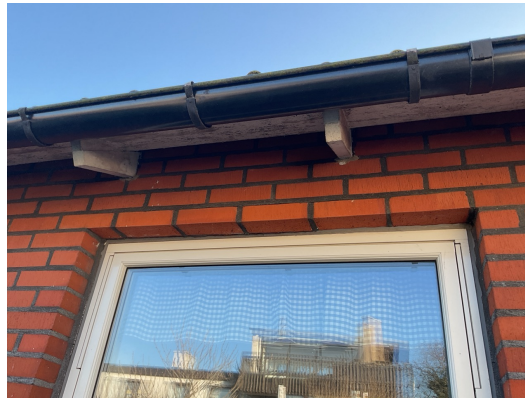
### Spricka i tegelfasad ovanför fönster och dörr.

Då sprickor har noterats i fasaden ovanför fönster och dörr, är det stor sannolikhet att vatten har trängt i tegelfogen och orsakat rostangrepp på armeringsjärn.

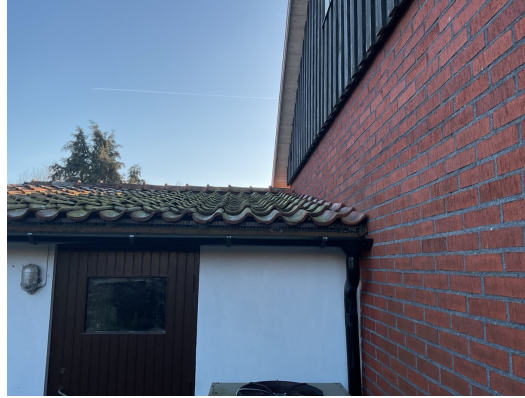
### **Avsaknad av plåtanslutning och fotplåt.**

Då plåtanslutning saknas mellan garagets tak samt bostadens fasad ökar risken att fukt tränger in i konstruktionen och utsätter denna för en förhöjd fuktstatus. Då även fotplåt saknas är det risk att takfoten utsätts för förhöjd fuktstatus.
