Björrod 2:13

Björrod Ekbacken

Uppdragsnummer	SP24208
Besiktningdatum	2024-06-18
Besiktningföretag	OBM i Karlstad AB
Besiktningförrättare	Per Rindberg
Närvarande	Säljare
Giltig till och med	2025-06-18

Byggnadsbeskrivning	Byggnadsår
1,5 plans hus med torpargrund, källare och betongplatta på mark	1909
Till eller ombyggnad	Övrigt
1979	Huset möblerat

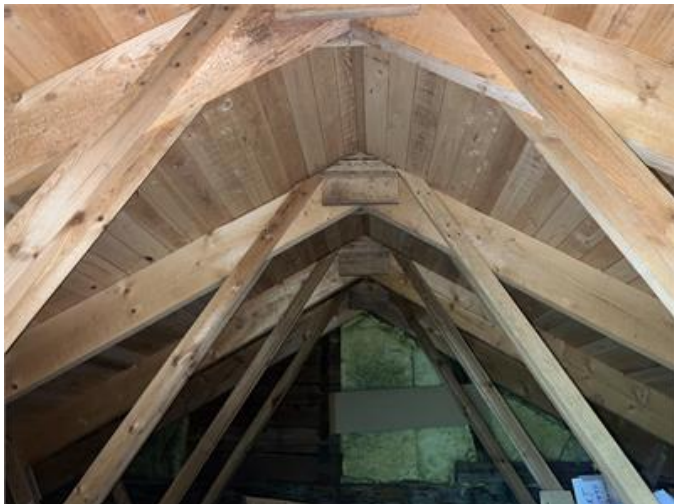
Besiktningresultat					
Bedömningsskala: 1 = Utan anmärkning, 2 = Påpekande, 3 = Bör åtgärdas, 4 = Ej besiktningsbart					
Byggnadsdel	1	2	3	4	Anmärkning
Nockvind		X			Mikrobiell påväxt förekommer delvis på underlagstakets undersida, vilket bör kontrolleras regelbundet och åtgärdas i erforderlig omfattning om så anses nödvändigt.
				X	Delar av vinden ej besiktningsbar, lucka saknas delvis.
Invändigt					
Övre plan					
Hall	X				
Sovrum 1	X				
WC/Dusch		X			Utrymmet har äldre standard och renoveringsbehov föreligger, se därför info på protokollets sista sida pos. 12.
		X			Takfönster bör kontrolleras regelbundet så läckage och skador inte uppstår.
		X			Klämringen är lös i golvbrunn och bör sättas fast för att minska risken för fuktskador.
	X				Fuktindikering har utförts stickprovsmässigt utan att några förhöjda fuktindikationer erhållits.
Sovrum 2	X				
Balkong		X			Balkonggolvet utgör tak för underliggande konstruktioner och det är därför viktigt att säkerställa att tätskiktet fungerar tillfredsställande så att fuktskador inte uppstår.
