**Fastighetsuppgifter**

Fastighetsbeteckning  
Järnbol 1:10  
Adress  
Järnbol Dammlyckan  
66194 Säffle

| Uppdragsnummer | SM25126 |
| Besiktningsdatum | 2025-04-14 |

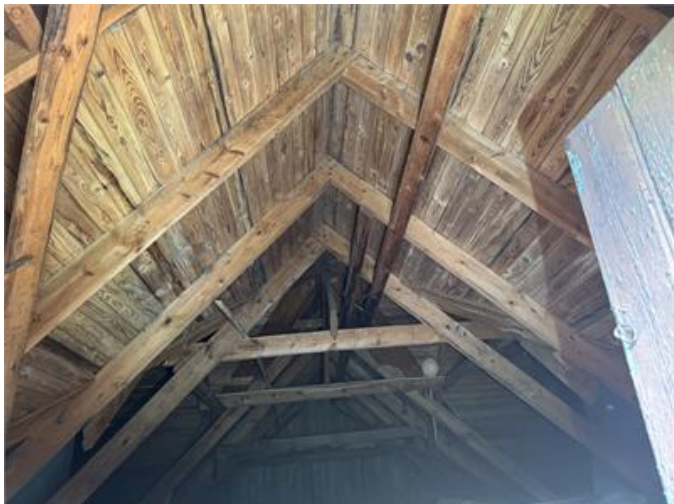
Nockvind

| Besiktningsresultat | | | | | |
|---|---|---|---|---|---|
| <b>Nockvind</b> | | X | | | Fuktfläckar förekommer på underlagstak, vilket bör kontrolleras regelbundet för att fastställa om åtgärdsbehov föreligger. |
| | | X | | | Mikrobiell påväxt förekommer i begränsad omfattning, vilket bör kontrolleras regelbundet så att skadorna inte förvärras. |
| | | X | | | Vinden besiktigades från lucka pga landgång saknas. |

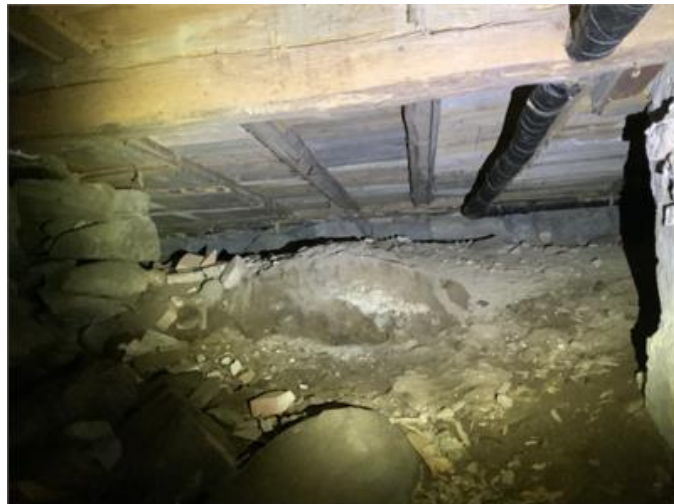
Torpargund

| Besiktningresultat | | | | | |
|---|---|---|---|---|---|
| Grund | | X | | | Torpargrund förekommer, se kommentar. |
| | | X | | | Mikrobiell påväxt förekommer på blindbottens undersida, se kommentar/riskanalys. |
| | | X | | | Mikrobiell påväxt förekommer på mark. |

En torpargrund är en riskkonstruktion med avseende på fukt- och mikrobiella skador. Mikrobiell påväxt har noterats och en fortsatt teknisk undersökning rekommenderas därför, se även info på protokollets sista sida Pos. 10.
