Fastighetsbeteckning  
Östra brosäter 1:8  
Adress  
Brosäter Karlsund  
66192 Säffle

| Uppdragsnummer | S16418 |
| Besiktningsdatum | 2025-07-02 |
| Besiktningsföretag | OBM i Karlstad AB |

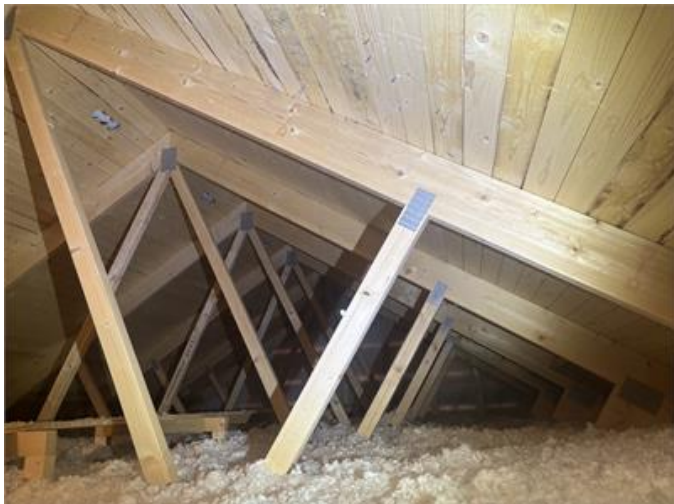
| Besiktningsresultat | | | | | |
|---|---|---|---|---|---|
| Nockvind | | X | | | Vinden är besiktigades från landgång. |
