Trogsta 3:10

Enköpings-Näs Trogsta 28

Uppdragsnummer	C12665
Besiktningsdatum	2023-11-07
Besiktningss företag	OBM Fuktteknik AB
Besiktningss förrättare	Jouni Kekkonen
Närvarande	Säljare
Giltig till och med	2024-11-07

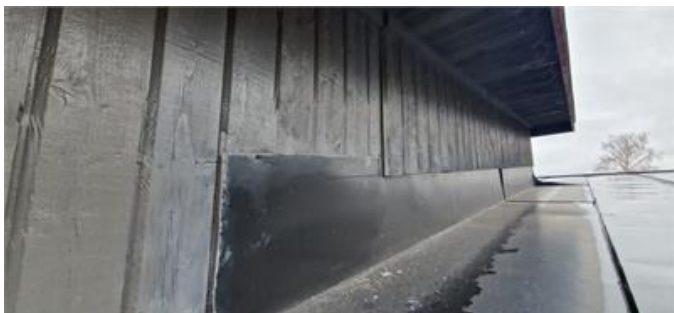
Bilden visar del av anslutningsplåt (vägg/tak) mot fasaden ovan köket (ej infälld i träfasad).
