Baletten 14

Piruettvägen 48

Uppdragsnummer	AC3636
Besiktningsdatum	2023-11-16
Besiktningföretag	Oktopal OBM i Norrland AB
Besiktningförrättare	Christer Granström
Närvarande	Fastighetsägarna
Giltig till och med	2024-11-16

Byggnadsbeskrivning	Byggnadsår
Huset är ett 1½-planshus med krypgrund	2009
Till eller ombyggnad	Övrigt
Övervåning färdigställd ca 2012, badrum öv färdigställt 2018	Kontroll av eventuella fristående garage, carport och/eller övriga byggnader, altaner, uterum samt eventuella swimmingpooler, bryggor etc, ingår inte i uppdraget. Huset var vid besiktningstillfället normalt möblerat. Besiktning har skett av de delar som varit normalt åtkomliga utan omflyttning av belamrade ytor eller möbler.

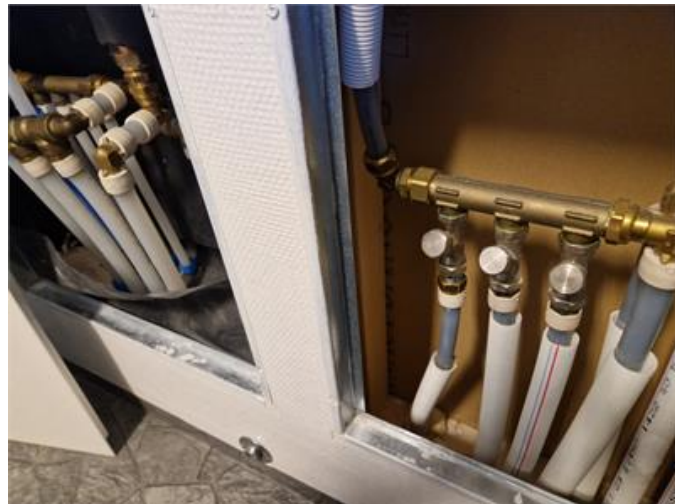
X		Fördelningscentral för golvvärme saknar vattensäker inbyggnad, rekommenderar montering av vattenlarm. Båda fördelningscentralerna saknar stänkskydd. Se bilder och beskrivningar. Golvlutningen är bristfällig i utrymmet. Rör genomföringar för fjärrvärme och inkommande vatten finns i golv.
Klädkammare	X				
Sovrum 1	X				
Sovrum 2	X				
Vardagsrum	X				
Kök		X			Fuktskydd finns inte under kyl och frys.
Övre plan					
Allrum	X				
Wc	X				
Bastu				X	Ej färdigställt utrymme.
Dusch	X				Fuktindikering utan anmärkning.

Fördelningscentraler i tvättstuga.
