# Besiktningsprotokoll

Anticimex Försäkringsbesiktning – nivå 1

| Fastighetsbeteckning:<br>Brudslöjan 6 | |
| Fastighetsadress:<br>Oxelgatan 4 | |

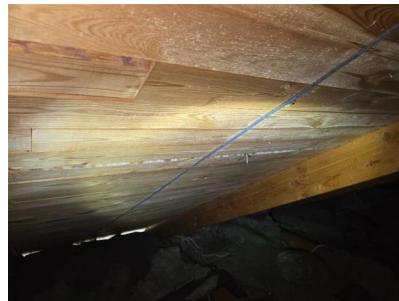
Mikrobiell påväxt finns på underlagstaket.

Detta kan vara ett tecken på att vinden tillförs fukt inifrån bostaden. Observera att besiktning av bostadens ventilationssystem inte har ingått i uppdraget.

För att komma tillrätta med detta kan fukttillförseln inifrån bostaden behöva minskas. Det kan göras genom att ventilationen i bostaden förbättras samt att eventuella otätheter i vindsbjälklaget (tak-/väggvinklar, taklucka med mera) tätas. Läs Anticimex faktablad om uppvärmda vindsutrymmen för tips och råd.

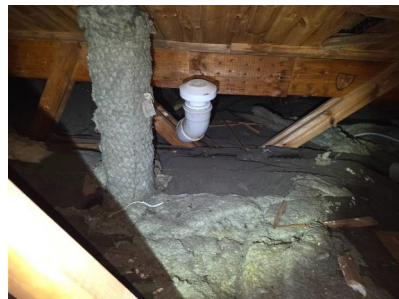
Missfärgningar noteras lokalt på underlagstaket vid skorstenen. Dessa bedöms vara från innan taket lades om.

Vid fuktindikering mot missfärgningarna kunde inga förhöjda indikationer påvisas.

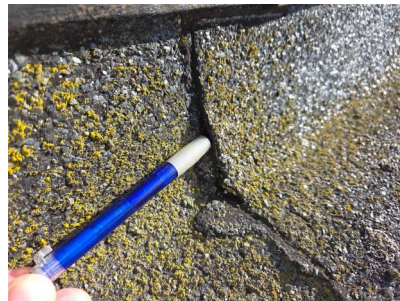
Takpappen början bli äldre och enstaka otätheter noteras i takpappen samt i plåtdetaljer.

Otätheter noteras vid takpappens anslutning mot husets fasad.

Tätskiktet på ett platt/låglutande tak har enligt vår bedömning en begränsad livslängd. Eftersom takpappen är äldre samt har noterade brister har det ett minskat motstånd mot vattengenomträngning. Detta i sin tur kan leda till att takkonstruktionen drabbas av fuktskador.

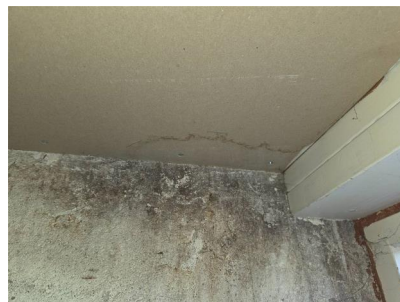
Missfärgning noteras innanför dörren på innertaket. Denna bedöms vara sedan innan taket lades om.

Vid fuktindikering mot missfärgningarna kunde inga förhöjda indikationer påvisas.

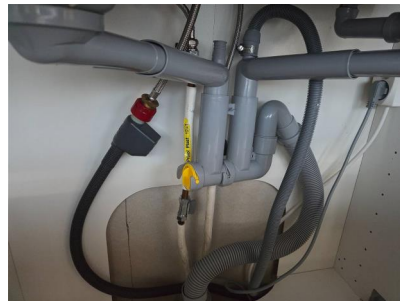
Fuktskydd finns inte i diskbänkskåpet.  
Diskmaskinens avloppsslang är bristfälligt förankrad.  
Svängradiestopp finns inte till köksblandaren.

Bristerna medför ökad risk att vatten kan tränga ner i bakomliggande konstruktion med fuktrelaterade skador som möjlig följd.

Vid fuktindikering mot golvytan framför diskbänkskåpet, kyl/frys samt diskmaskinen kunde inga förhöjda indikationer påvisas.

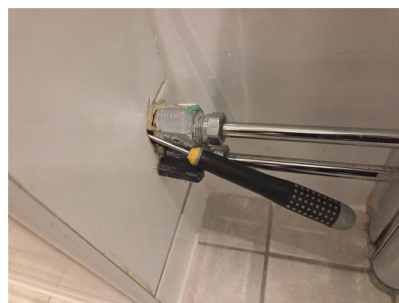
Brunnsmanschetten i golvbrunnen sticker fram under klämringen vilket innebär att klämringen inte kan böttna i golvbrunnen.  
Vattenlås i golvbrunnen finns inte.  
Vid rörgenomföring i väggen finns otätheter vid vattenkopplingar.  
Rörgenomföring finns i golvet för nära väggen under handfatet.

Bristerna medför ökad risk att vatten kan tränga ner i bakomliggande konstruktion med fuktrelaterade skador som möjlig följd.

Vid fuktindikering i utrymmet kunde normala fuktindikeringar påvisas.
