# Besiktningsprotokoll

Anticimex Försäkringsbesiktning – nivå 1

| Fastighetsbeteckning:<br>Ölänningen 21 | |

| Besiktningsdatum:<br>2026-07-01 | Protokollnummer:<br>69775790 |

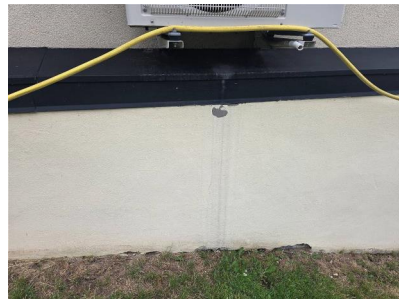
Kondensvatten från luftvärmepumparnas utedelar leds inte bort från husgrunden.

Enstaka färgsläpp noteras på sockel under värmepumpens utedel.

Detta medför ökad risk för att vatten tränger in i anslutande konstruktioner, vilket i sin tur kan leda till fuktrelaterade skador. Observera att besiktning av byggnadens värmesystem eller värmepumpen inte har ingått i uppdraget.

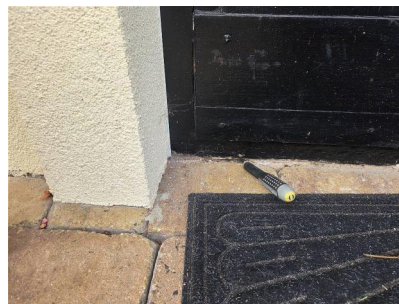
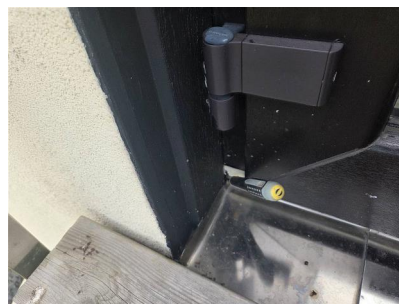
Tröskelbleck finns inte under ytterdörrarna.

Otätheter noteras vid enstaka fönster- och tröskelblecksanslutning mot fasaden.

Otätheterna medför ökad risk att vatten kan tränga ner i bakomliggande konstruktion med fuktrelaterade skador som möjlig följd.

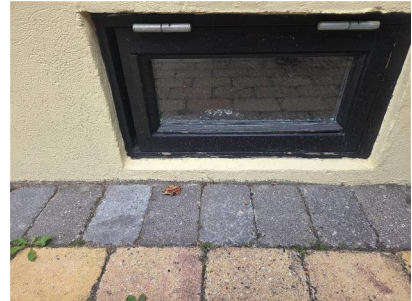
Källarfönster mot öster sitter på "fel håll" (snurrat 90 grader) och har ett visst underhållsbehov i form av målning.

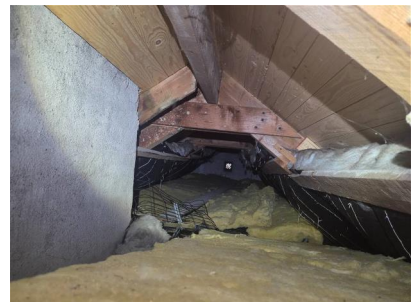
Vindsutrymmet är inte inspekterbart i sin helhet då det finns trånga passager och landgångar saknas.

En kompletterande besiktning kan utföras om utrymmet görs inspekterbart i sin helhet.

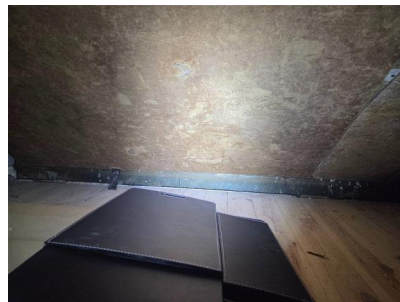
Vissa sidovindsutrymmen är inte inspekterbara i sin helhet.

Det notera att vissa trädetaljer i utrymmena är träskyddsbehandlade.

Träskyddsbehandlat virke kan vid bland annat uppfuktning avge en kemisk lukt som kan sprida sig till boendemiljö.

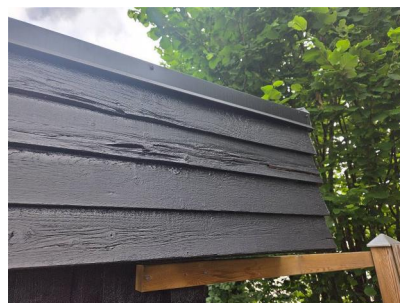
Rötskador noteras lokalt i taksargen.

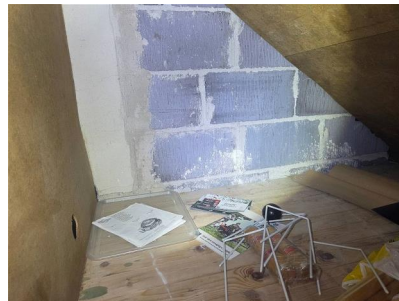
Det noteras blå lättbetong i byggnaden.

Denna typ av lättbetong är i vissa fall radonhaltig.

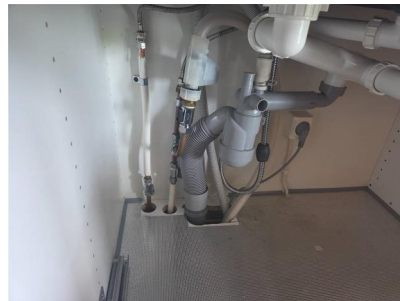
Vattentätt fuktskydd finns inte i diskbänkskåpet.  
Diskmaskinens avloppsslang är bristfälligt förankrad.

Bristerna medför ökad risk att vatten kan tränga ner i bakomliggande konstruktion med fuktrelaterade skador som möjlig följd.

Vid fuktindikering mot golvytan framför diskbänkskåpet, kyl/frys samt diskmaskinen kunde inga förhöjda indikationer påvisas.

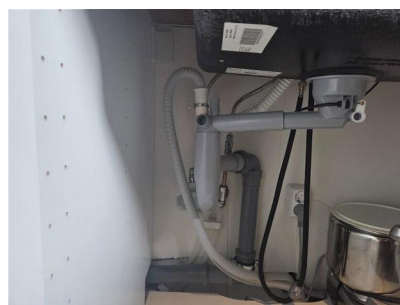
Fuktskydd finns inte i diskbänkskåpet.  
Diskmaskinens avloppsslang är bristfälligt förankrad.

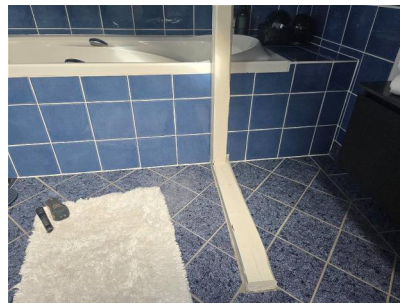
Våtutrymmet börjar bli äldre.  
Rör genomföring samt bärande trädetaljer kommer upp genom golvet.  
Vid golvbrunnen noteras att tätskiktet släpp från underlaget (upplevs som svampigt).  
Bristfälligt golvfall noteras.  
Utrymmet bakom badkaret är inte inspekterbart då badkaret är inbyggt.

Då våtrummet börja bli äldre samt har en del brister innebär det en ökad risk att vatten tränger igenom ytskiktet/tätskiktet med vattenskador i omkringliggande konstruktioner som följd.

Vid fuktindikering i utrymmet kunde inga förhöjda indikationer påvisas.

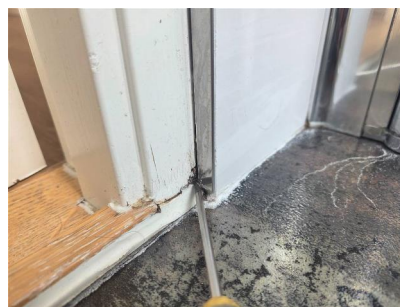
Vid kontroll av dusch/toalett på övre plan kunde det noteras att duschen är placerad nära dörren in till utrymmet och att tätskiktet är bristfälligt anslutet mot dörrkarmen. Detta har resulterat i rötskador i dörrkarmen närmast duschen. För att undersöka om skadan spridit sig vidare rekommenderas att detta kontrolleras vidare.

Brunnsmanschetten i golvbrunnen sticker fram under klämringen vilket innebär att klämringen inte kan böttna i golvbrunnen.  
Rötskador noteras i nederkant av dörrkarmen som är i närheten av duschen, väggens tätskikt är inte anslutet mot dörrkarmen.

Vid fuktindikering mot den rötskadade dörrkarmen kunde förhöjda indikationer påvisas.

Vi rekommenderar en fördjupad undersökning för att bedöma orsak och omfattning. Aktuellt försäkringsbolag för byggnaden bör även kontaktas för bedömning om den eventuella skadan är ersättningsbar eller ej.

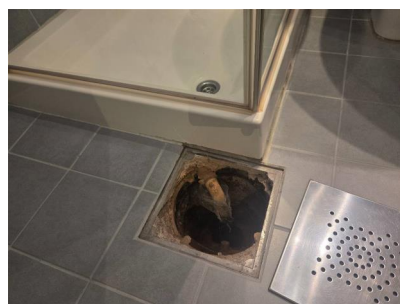
Rostiga gjutjärnsbrunnar finns i källarplanet.
