# Besiktningsprotokoll

Anticimex Försäkringsbesiktning – nivå 1

| Fastighetsbeteckning:<br>Krusmyntan 4 | |

| Besiktningsdatum:<br>2026-08-17 | Protokollnummer:<br>69873269 |

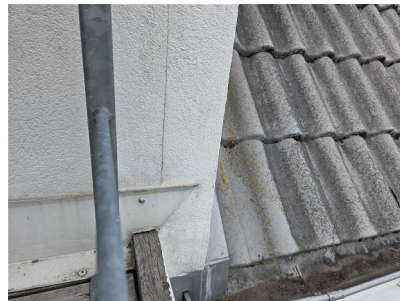
Fasaden på kuporna består tillsynes av en så kallad "enstegsfasad" mot en trästomme.

Trädetaljer från balkongen går in i den putsade fasaden och enstaka sprickor noteras.

Ytterväggskonstruktionen med en odränerad putsad fasad på en isolering som har en bakomliggande skiva av organiskt material är ur fuktsynpunkt en riskabel konstruktion. Om fukt kommer in i väggkonstruktionen har den svårt att torka ut, vilket kan orsaka fuktskador i bakomliggande konstruktion. Risk för inträngning av fukt är störst vid otätheter runt fönster/dörrar, balkonganslutningar samt vid sprickor i putsen. Risken för skador ökar på fasader mot väderutsatta lägen.

Vi rekommenderar en fördjupad undersökning för att bedöma orsak och omfattning.

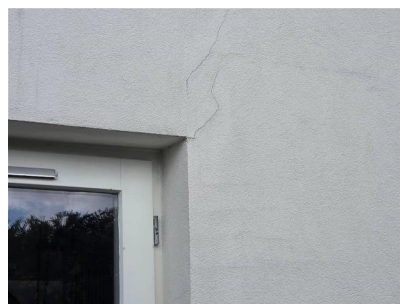
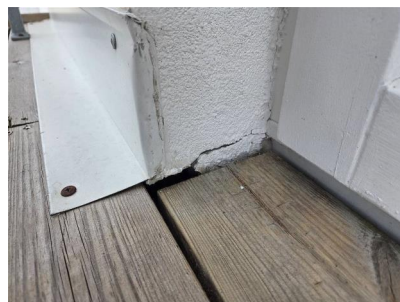
Fasaden på resterande hus är puts på en cellplastisolering monterad på stommen av lättbetong.

Sprickor noteras i fasaden både vid balkongen mot norr men även på gaveln mot söder.

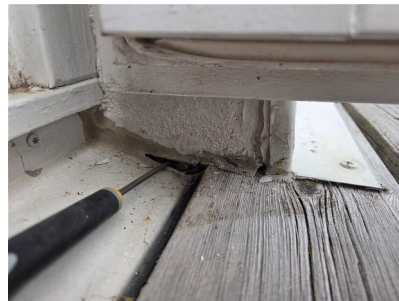
Uppvik och putskanter saknas på fönster-och tröskelbleck.  
Bakfall noteras på trappan mot ytterdörr in till tvättstugan.  
Bristfälligt fall noteras på vissa fönsterbleck.

Bristerna medför ökad risk att vatten kan tränga ner i bakomliggande konstruktion med fuktnrelaterade skador som möjlig följd.

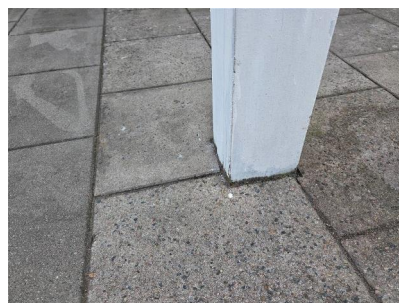
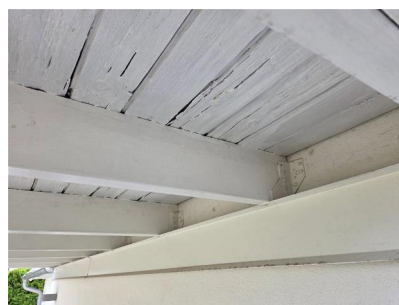
Pelare till balkong är i kontakt med marken som till viss del är fuktpåverkad.

Rötskador noteras på undersida balkong, främst mot öster.  
Vid fuktindikering mot rötskadorna kunde inga förhöjda indikationer påvisas.

Bristerna medför ökad risk för ytterligare rötskador. Underhåll samt eventuella åtgärder rekommenderas.

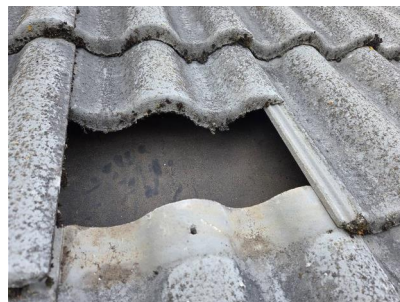
Tak med underlagstak av gummiduk.

Eftersom underlagstaket består av gummiduk finns risk vid ogynnsam väderlek att regnvatten/snö tränger in under den yttre takbeläggningen och ner mellan överlapp eller i andra otätheter med läckage på vindsutrymmet som följd.

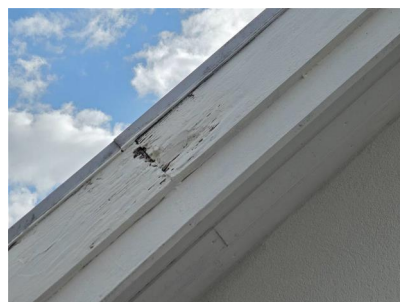
Rötskador noteras i vindskivor samt i vissa underslagsbrädor.

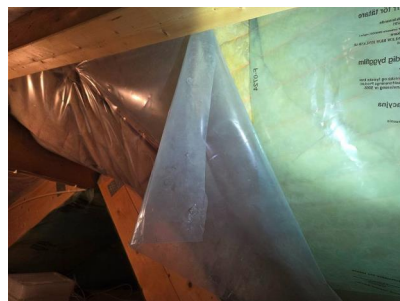
Vinden är en så kallad "varmvind".

Det noteras otätheter i diffusionsplasten.

Otätheter i plastfolien på takkonstruktionens insida medför risk för att varm inomhusluft läcker ut i takkonstruktionen där den vintertid kyls ned och medför en förhöjd fuktighet som kan orsaka mikrobiella skador.

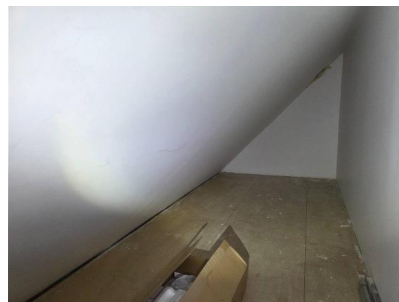
Snedtaket i utrymmet mot mot nordväst är parallellisolerat så inspektion av takkonstruktionen är inte möjlig.

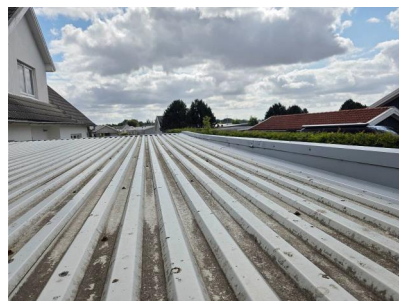
Låglutande tak har fel taktäckning.

Taktäckningen av plåt är inte anpassad till taklutningen. Risk finns för läckage med fuktskador som följd.

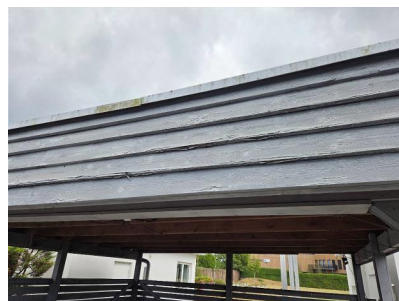
Rötskador noteras i taksargen.

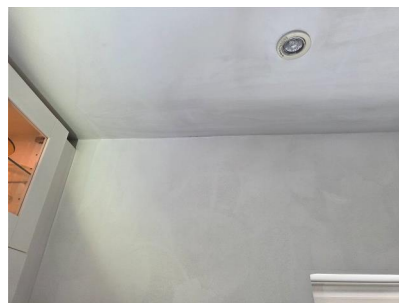
Sotbildning noteras vid tak-/väggvinklar. Detta beror troligtvis på eldning av stearinljus.

Ytliga sprickbildningar noteras på skorstenen.

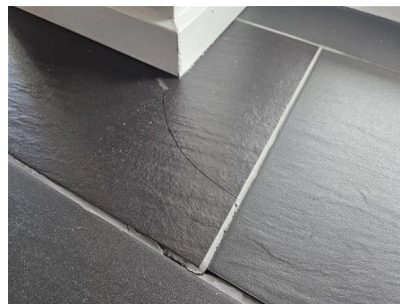
En spricka och enstaka bomljud noteras i klinkergolv.

Bomljud är en indikation på att vidhäftningen mellan klinker och underlag är bristfällig och därför löper större risk att spricka.

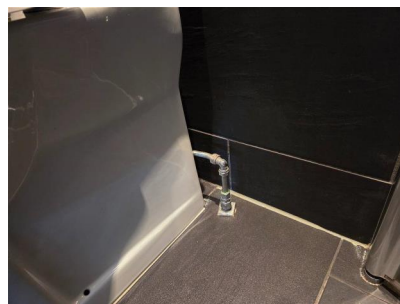
Rör genomföring finns i golvet.

Rör genomföringar i golvet medför en ökad risk för att vatten tränger ner i omkringliggande konstruktioner och orsakar fuktskador.

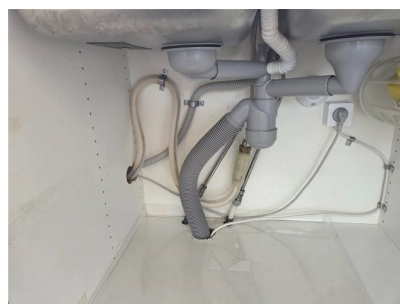
Vattentätt fuktskydd finns inte i diskbänkskåpet.

Utan vattentät fuktskydd är det svårt att upptäcka läckage från rörledningar. Vatten kan då tränga in i omkringliggande konstruktioner och orsaka fuktskador.

Vid fuktindikering i utrymmet kunde inga förhöjda indikationer påvisas.

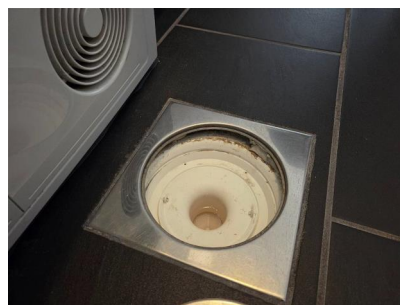
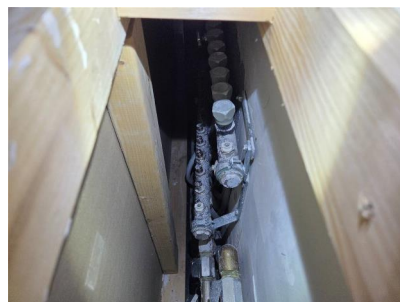
Det noteras via golvbrunnen samt vid inkommande vatten att tätskikt inte finns på golvet.

Utan tätskikt ökar risken för vattenskador vid eventuellt läckage.

Bakom den byggda lådan finns kopplingar till vatten samt golvvärme.

Då kopplingarna sitter dolda kan det vara svårt att upptäcka ett eventuellt läckage i tid med fuktrelaterade skador som möjlig följd. Här kan med fördel ett läckagelarm installeras.

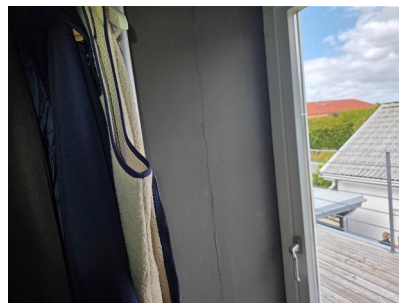
Rörelsespricka noteras vid gavel mot norr i skarven mellan murad och uppreglad vägg.

Ojämnheter noteras i golvet.

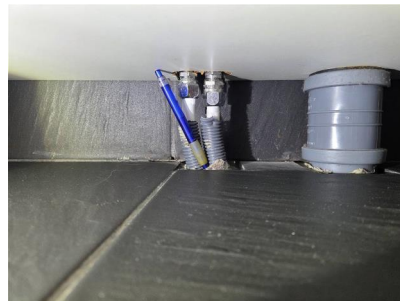
Rör genomföringar finns i golvet under handfaten där även otätheter noteras i tätskiktet.

Bristerna medför ökad risk att vatten kan tränga ner i bakomliggande konstruktion med fuktrelaterade skador som möjlig följd.

Vid fuktindikering i utrymmet kunde inga förhöjda indikationer påvisas.
