## ÖVERLÅTELSEBESIKTNING SM Helsingborg - Säljklar Total

## HELSINGBORG EGGEGRUND 12

Vargögatan 14  
257 31 RYDEBÄCK

2022731

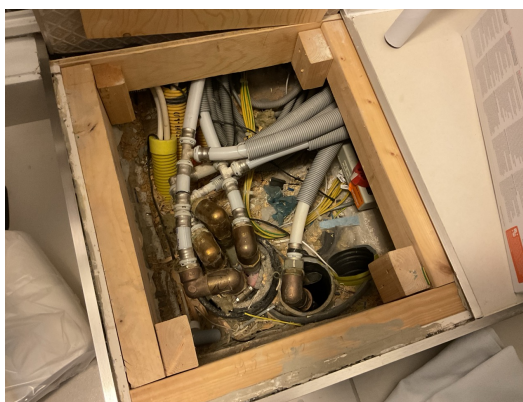
##### **Rörkopplingar utan läckageskydd under klinkerplatta.**

Då det noterats att det finns rörkopplingar utan läckageskydd i golv finns det risk att det kan uppstå förhöjd fuktstatus i angränsande konstruktioner vid ett eventuellt läckage.

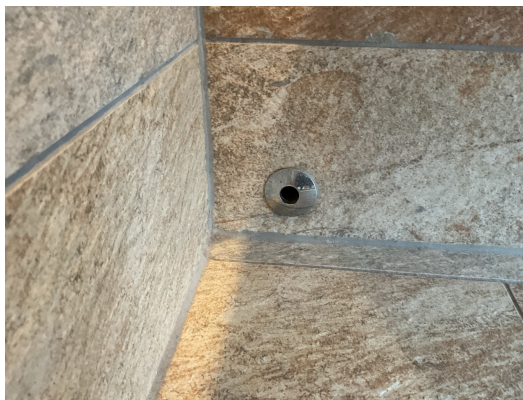
##### **Skvallerrör nära golv.**

Avstånd mellan genomföring och golv understiger 6 cm. Detta är inte enligt monteringsanvisningarna i Säker Vatten.

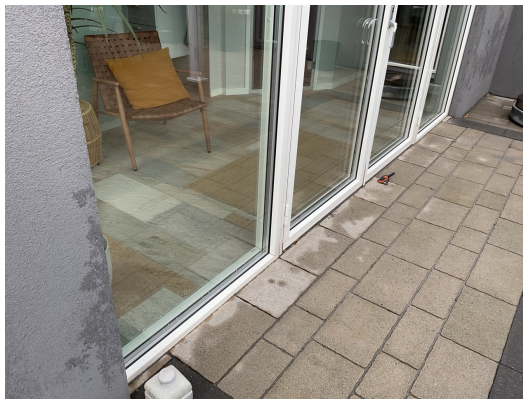
### Altandörrar och fönster saknar plåtbleck samt nära marknivå.

Då bostadens altandörrar samt fönster till spaavdelning saknar plåtbleck, är det risk att vatten tränger in och orsakar eller har orsakat fuktrelaterade skador på grund av förhöjd fuktstatus. Då även altandörr och fönster till spaavdelning ligger i marknivå kommer dessa utsättas för förhöjd fuktstatus.

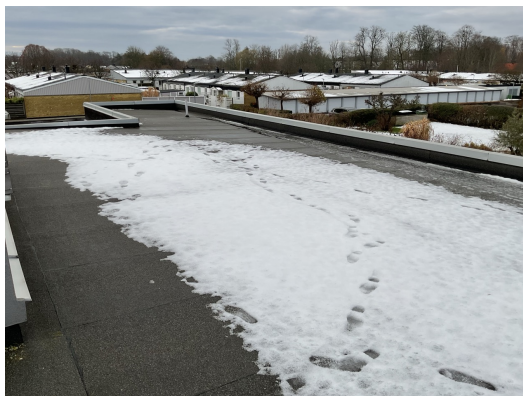
Ej besiktigat  
Delar av papptak täckt av snö.

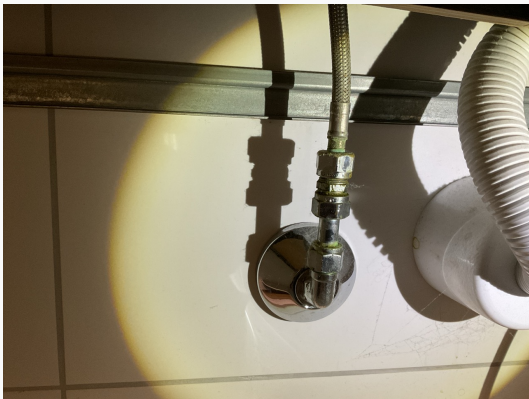
| Notering | <p><b>Entréplan, Duschrum, Badrum</b></p> <p>Ärgade kopplingar har noterats, dessa bör hållas under uppsikt. Fukt och luft kan vara orsaken till ärrbildningen, om det förvärras kan detta leda till läckage.</p> |
