## ÖVERLÅTELSEBESIKTNING SM Helsingborg - Säljklar Total

## HELSINGBORG VÄGGEN 2

Gurkgatan 3  
253 74 HELSINGBORG

2025387

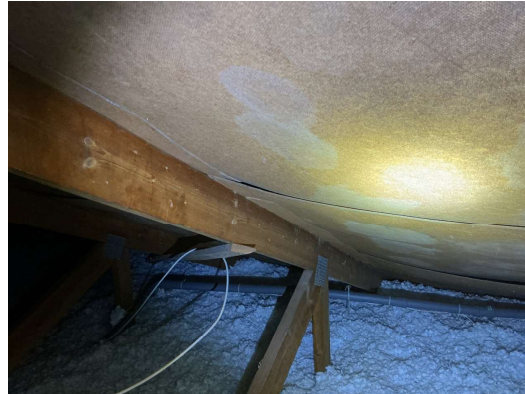
##### **Mikrobiell påväxt.**

Då det vid besiktingen upptäcktes mikrobiell påväxt i utrymmet indikerar detta på att fuktig luft inte ventilerats ut korrekt under en längre tid. Luftfuktighetsmätning visar på värde under gränsvärde.

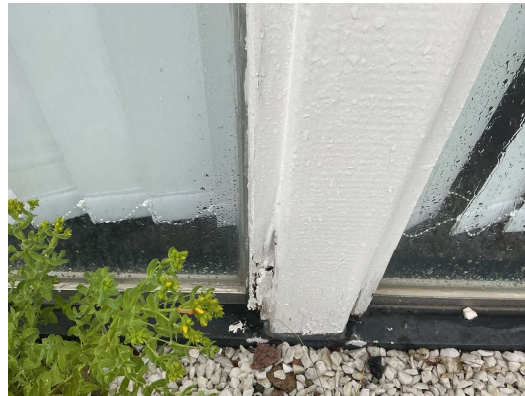
**Rötskador.**

I trä som har rötskador så försämrats hållfastheten. Detta medför ökad risk för att fukt tränger in i angränsande konstruktion.
