## ÖVERLÅTELSEBESIKTNING TOTAL BESIKTIGAD

## HELSINGBORG HUVUDSKÄR 28

Veddögatan 25  
257 30 RYDEBÄCK

## UTLÅTANDE ÖVER ÖVERLÅTELSEBESIKTNING

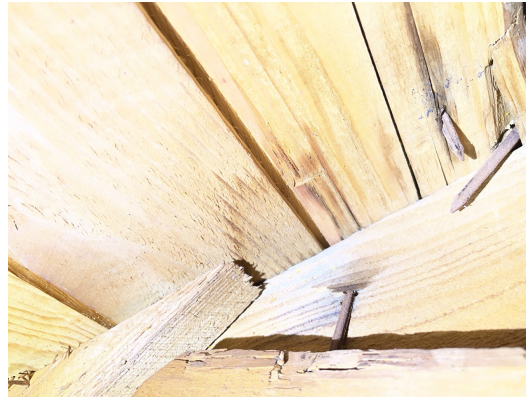
##### **Missfärgningar.**

Missfärgningar har observerats. Dessa missfärgningar var torra vid besiktningstillfället.

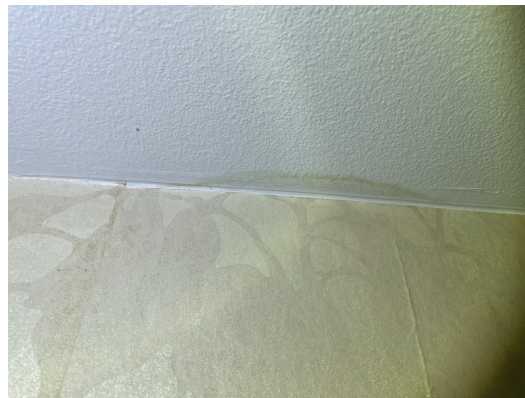
### Missfärgningar.

Missfärgningar har observerats. Dessa missfärgningar var torra vid besiktningsstillfället.

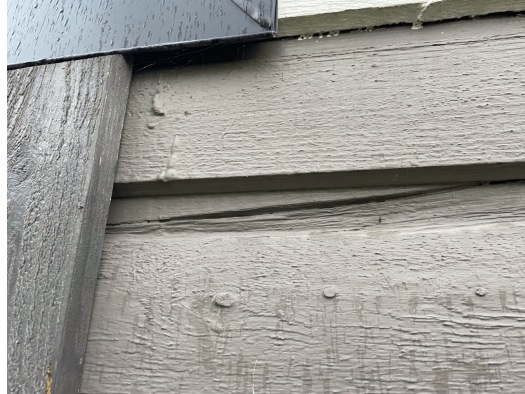
### **Rötskador & underhåll av snickerier eftersatt.**

I trä som har rötskador så försämrar hållfastheten. Detta medför ökad risk för att fukt tränger in i angränsande konstruktion.

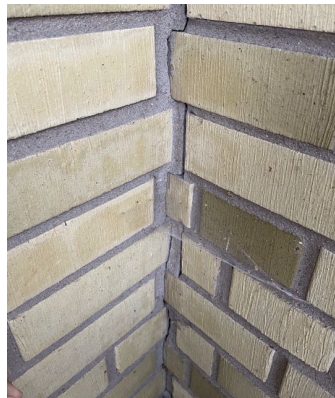
### **Sprickor i fasaden.**

Då det finns sprickor i fasaden finns det risk att vatten kan tränga in i dessa och orsaka skador som under vintertid fryser och förvärrar skadan.

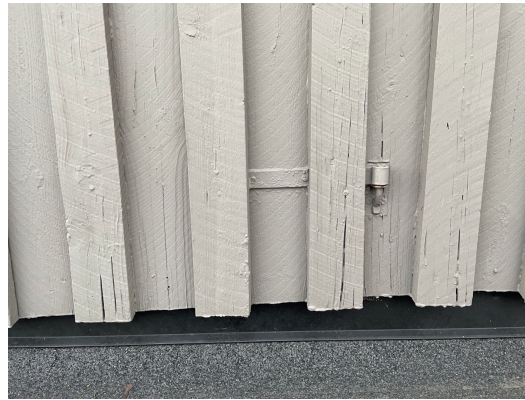
**Torrspäckor.**

Då det noterats torrspäckor på fasadpanelen finns det risk för högre fuktupptag i dessa delar.

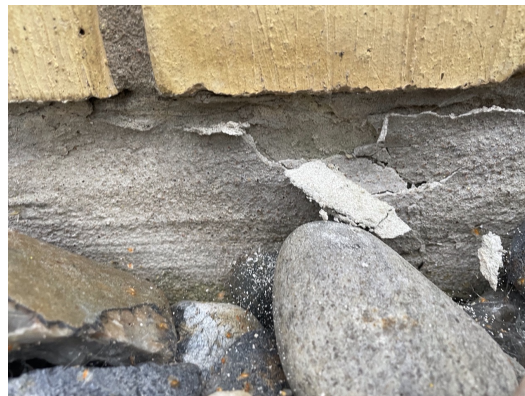
**Putssläpp på grundmur.**

Då putsen släpper på grundmur har denna benägenhet att ta upp mer vatten vid nederbörd.

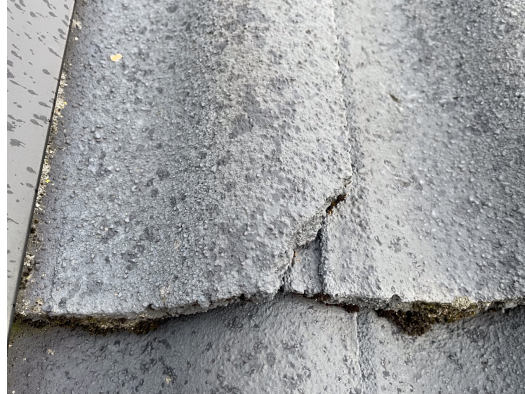
**Spruckna takpannor.**

När spruckna takpannor har noterats finns det risk att angränsande konstruktioner utsätts för fritt vatten och därmed belastas av förhöjd fuktstatus.

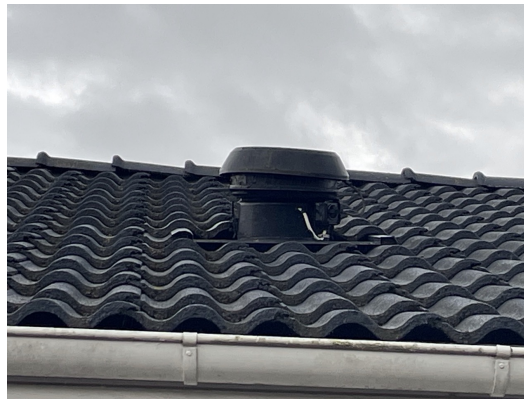
**Plåtanslutningar på tak.**

Då plåtanslutning på byggnadens tak saknas eller har monterats bristfälligt, finns det risk för att vatten kan tränga in till angränsande konstruktioner och där orsaka fuktelaterade skador.

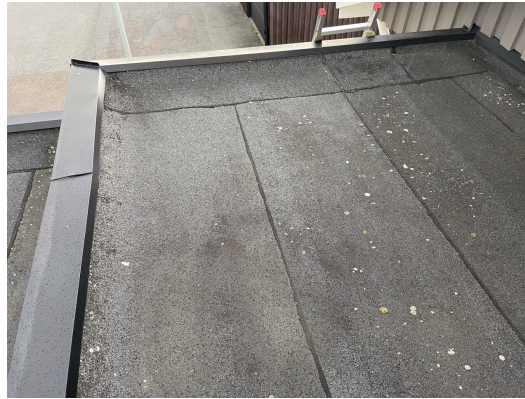
### Låglutande papptak.

Takpappen bör inspekteras med jämna mellanrum för att eventuella brister i pappen ska kunna upptäckas i tid. Syns ett läckage inifrån finns det sannolikt förhöjd fuktstatus i utrymmet mellan yttertak och innertak. Detta utrymme är inte okulärt besiktningsbart. Detta är ett vanligt förekommande byggnadssätt i Sverige.
