## ÖVERLÅTELSEBESIKTNING SÄLJARFÖRSÄKRING + Bjurfors

## HELSINGBORG NORRHOLMEN 5

Hemsögatan 7  
257 34 RYDEBÄCK

## UTLÅTANDE ÖVER ÖVERLÅTELSEBESIKTNING

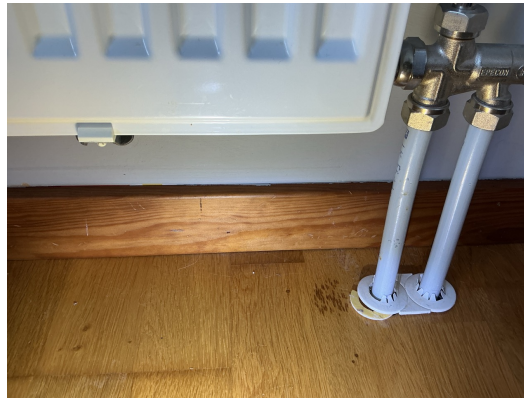
Sovrum 3

#### **Missfärgningar.**

Missfärgningar har observerats. Dessa missfärgningar var torra vid besiktningsstillfället.

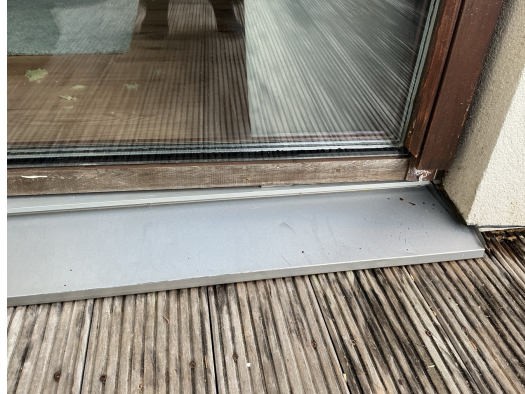
## Balkong 2

### Balkongdörr bristfällig

Balkongdörren saknar sitt bottenstycke vilket ökar risken för fuktrelaterade skador i angränsande konstruktioner

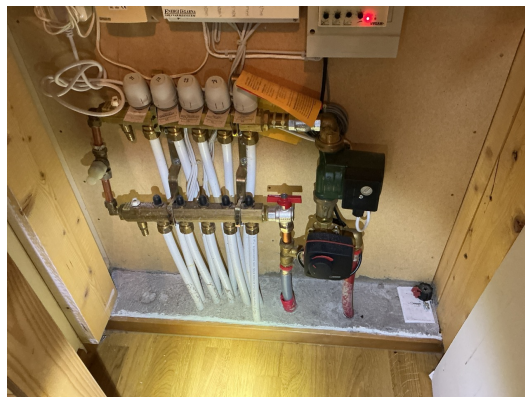
## Förråd under trappa

### Rörkopplingar utan läckageskydd.

Då det noterats att det finns rörkopplingar utan läckageskydd finns det risk att det kan uppstå förhöjd fuktstatus i angränsande konstruktioner vid ett eventuellt läckage. Det noterades inga läckage vid rörkopplingarna. För att minska risken för skador vid läckage kan det kompletteras med fuktlarm/vattenlarm.

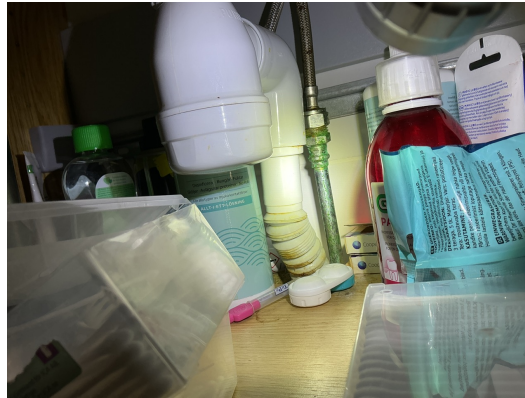
## Duschrum

### Ärgade kopplingar

Ärgade kopplingar riskerar att med tiden brista.

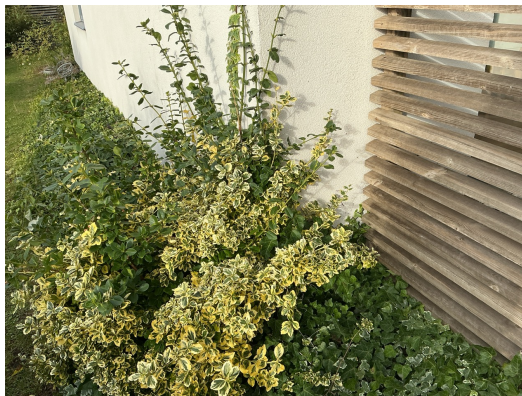
##### **Växter/rabatter intill grundmur/fasad.**

Av erfarenhet vet man att problem kan uppstå i dagvattenledningar, grundmur, fasad samt dräneringssystem då växtlighet finns intill byggnaden.
