## ÖVERLÅTELSEBESIKTNING SÄLJARFÖRSÄKRING + Bjurfors

## HELSINGBORG ENSKÄR 8

Degerögatan 6  
257 30 RYDEBÄCK

## UTLÅTANDE ÖVER ÖVERLÅTELSEBESIKTNING

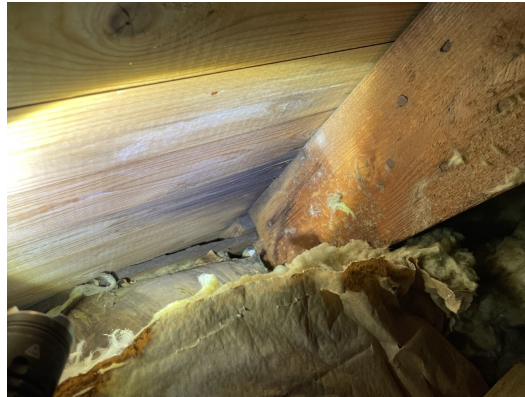
##### **Missfärgningar.**

Missfärgningar har observerats. Dessa missfärgningar var torra vid besiktningsstillfället.

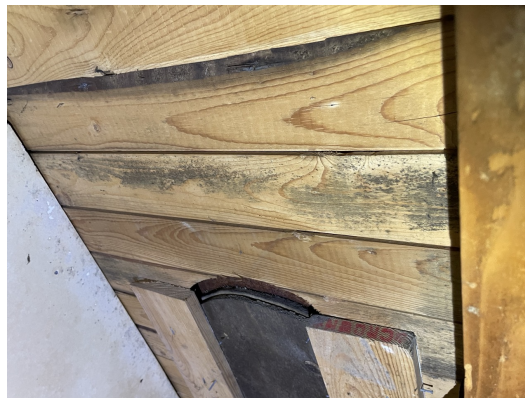
##### **Mikrobiell påväxt.**

Den upptäckta mikrobiella påväxten på underlagstaket indikerar att vinden periodvis tillförs eller har tillförts fukt inifrån bostaden, som den kallare delen av året kondensera mot underlagstaket (sk konvektionsskada).

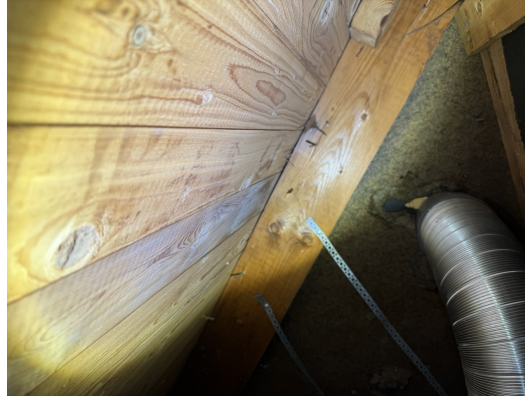
### Ventilationsröret från köket.

Ventilationsröret från köket, som mynnar ut genom gaveln, sitter löst.  
Ventilationsrör som mynnar ut i kallt vindsutrymme medför ökad risk för kondensbildning i vindsutrymmet.

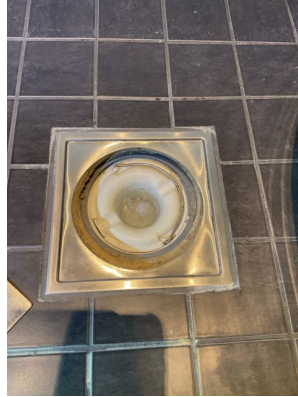
### **Brunnsmanschett ej synlig.**

Då bruk, fix eller annat material täcker ytan i brunnen där brunnsmanschetten ansluter till klämringen kan vi ej se om/hur brunnsmanschetten är applicerad där.

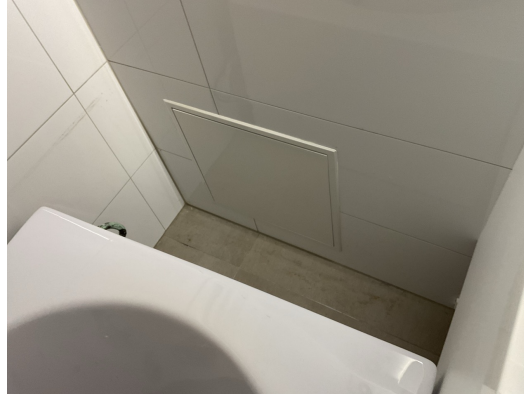
### Fördelarskåp nära badkaret.

Fördelarskåp är placerat i nära anslutning till badkaret och riskerar att utsättas för vattenstänk.

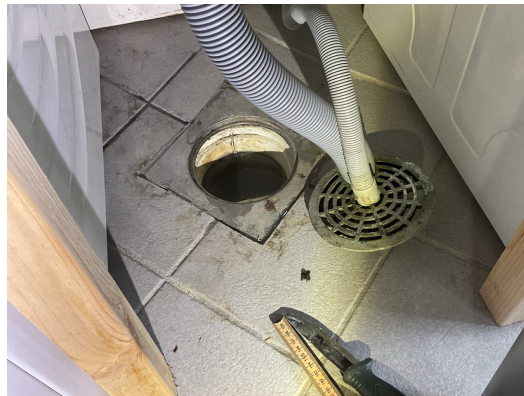
### Klämring till avlopp.

Då klämringen i golvbrunnen saknas, finns det risk att vatten kan tränga in i golvkonstruktionen och orsaka förhöjd fuktstatus.

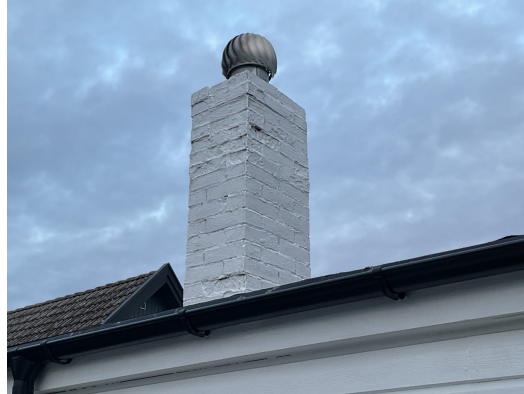
### Murstock.

Då brister i murstockens ytskikt har noterats, finns det en risk att vatten tränger in i konstruktionen och utsätter denna för förhöjd fuktstatus.

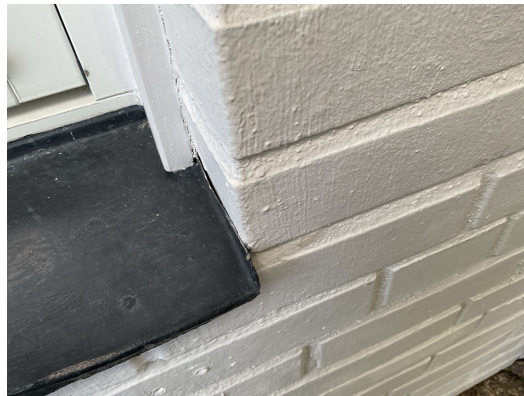
### Otätheter i anslutning av plåtbleck.

Otätheter i anslutning mellan fönstrets plåtbleck och fasad leder till att vatten tränger in och orsakar skador på grund av förhöjd fuktstatus.

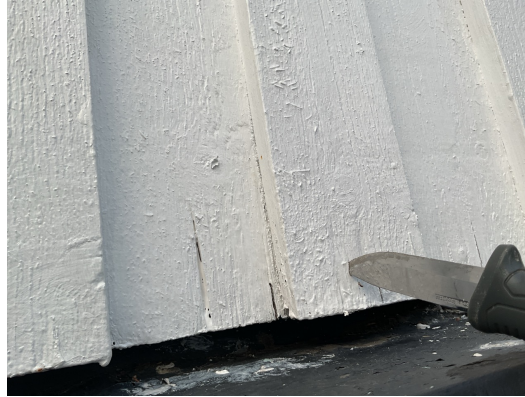
**Rötskador.**

I trä som har rötskador så försämras hållfastheten. Detta medför ökad risk för att fukt tränger in i angränsande konstruktion.

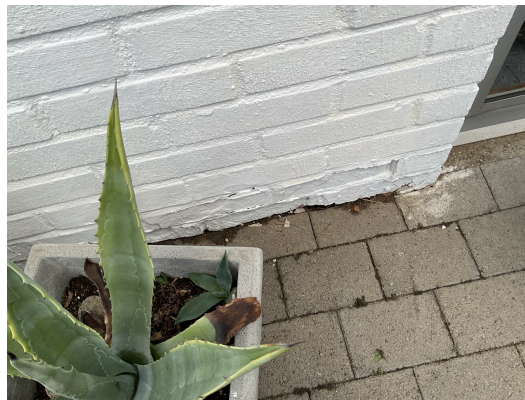
**Sprickor i fasaden.**

Då det finns sprickor i fasaden finns det risk att vatten kan tränga in i dessa och orsaka skador som under vintertid fryser och förvärrar skadan.

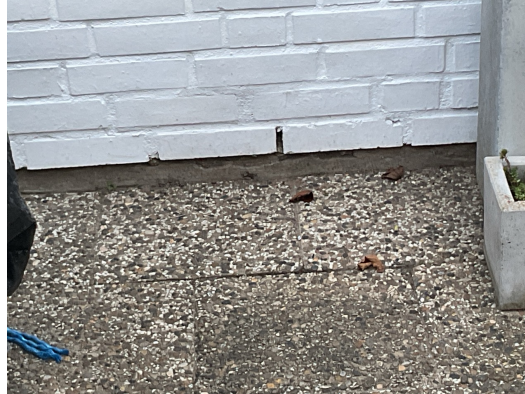
### Sprickor i grundmuren.

Då det finns sprickor i grundmuren är det risk att vatten kan tränga in i dessa och orsaka skador som vintertid fryser och förvärrar skadan.

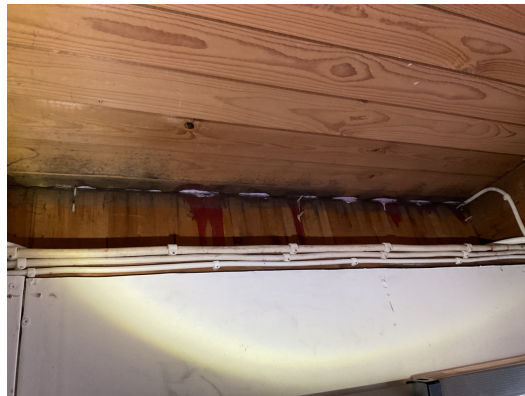
### Mikrobiell påväxt.

Då det vid besiktingen upptäcktes mikrobiell påväxt i utrymmet indikerar detta på att fuktig luft inte ventilerats ut korrekt under en längre tid.

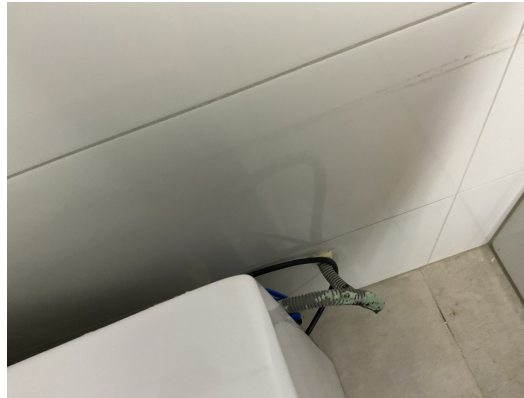
#### **Kabelgenomföring i våtzon 1.**

Då kabelgenomföring finns i våtzon 1, finns det risk att fukt kan tränga in i angränsande konstruktionen och där orsaka förhöjd fuktstatus.

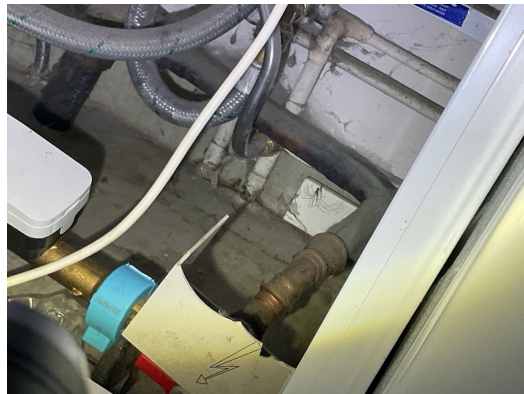
#### **Äldre våtutrymmen med rör genomföring i våtzon 1. Klinkergolv ovanpå befintlig plastmatta.**

I våtutrymme skall det finnas tillfredsställande fuktskydd. Material åldras och är ej beständiga, så risk föreligger att skador uppstår när materialen blir utarmade. Även genomföringar såsom brunnar, avlopp och rör genomföringar kan påverkas negativt då tätheten vid dessa inte går att garantera.

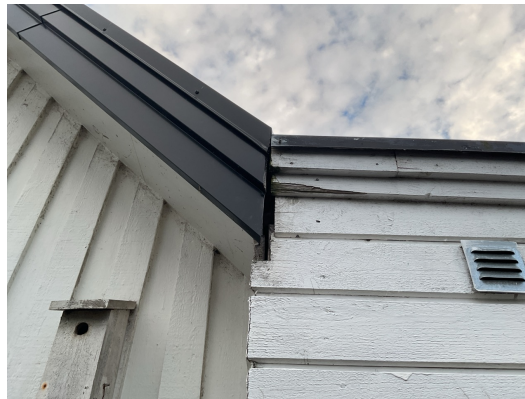
### **Otättheter i takanslutning.**

Otättheter noterades vid takanslutningen mellan uterummet och huvudbyggnaden, vilket medför risk för vatteninträngning och efterföljande fuktskador.

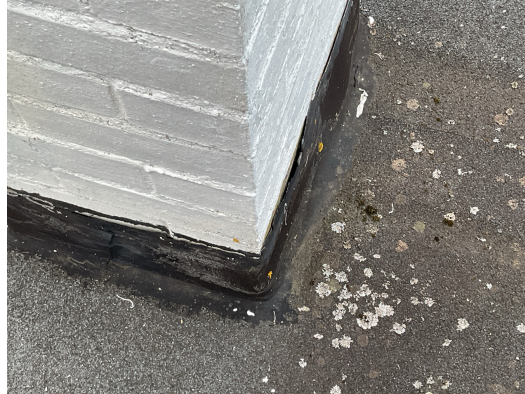
### Tätning vid takgenomföringar.

När brister finns i dessa tätningar ökar risken att fukt tränger in i konstruktionen och utsätter denna för en förhöjd fuktstatus.
