# Besiktningssprotokoll

Anticimex Överlåtelsebesiktning av småhus - nivå 2

Fastighetsbeteckning: Tullstorp 1:128	
Fastighetsägare: [REDACTED]	
Fastighetsadress: Dillvägen 4	
Postnummer: 266 97	Ort: Hjärnarp

Besiktningdatum: 2026-04-08	Protokollnummer: 69640199
Temperatur: 0 °C	Väderlek: Sol
Tekniker: Jens Arlfors	
E-post: jens.arlfors@Anticimex.se	
Kontor: Helsingborg	
Närvarande: Fastighetsägare

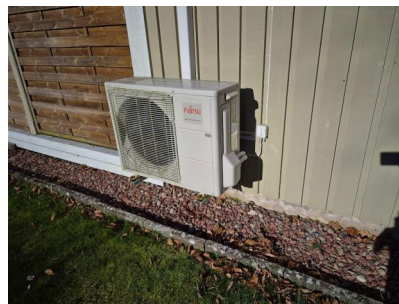
Kondensvatten från luftvärmepumpens utedel leds inte bort från husgrunden.

Detta medför ökad risk för att vatten tränger in i anslutande konstruktioner, vilket i sin tur kan leda till fuktrelaterade skador. Observera att besiktning av byggnadens värmesystem eller värmepumpen inte har ingått i uppdraget.

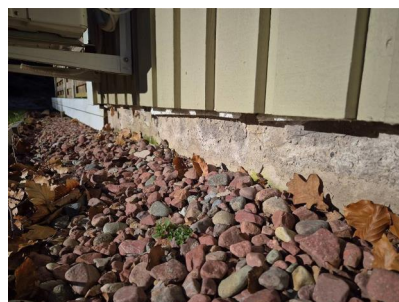
Sprickor och putssläpp finns i sockel.

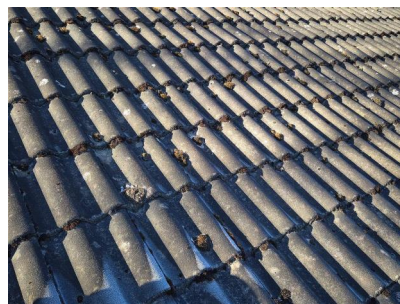
Mosspåväxt finns på takpannor.

Mossa som växer på taket kan leda till att taktäckningen har ett minskat motstånd mot vatteninträning. Detta i sin tur kan leda till fuktskador på träläkt och takkonstruktionen vilket kan resultera i mikrobiella skador (angrepp av mikroorganismer).

För att öka livslängden på taket rekommenderas att mossan tas bort från takpannorna.

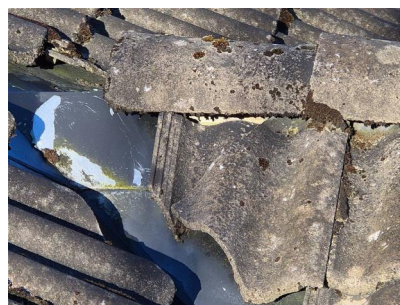
Kort överlapp avnockpannor mot takpannor över entrétak.

Detta medför risk för fuktskador på underliggande konstruktioner.

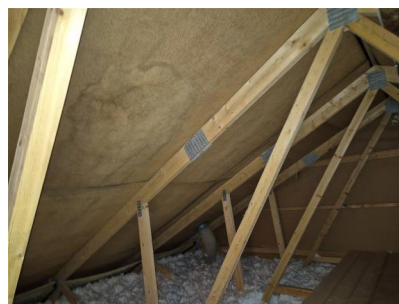
Vid kontroll av vinden uppmättes fuktvärden under kritisk fuktnivå för mikrobiell tillväxt och en normal lukt upplevdes. Missfärgningar noterades på enstaka träfiberskivor, se även "Utvändigt Tak".

Det finns risk för mikrobiell tillväxt om den relativa fuktigheten (RF) i den omgivande luften är över 75 %. I furuvirke motsvarar det en fuktkvot (FK) på 17 %.

Fuktkvoten i underlagstak/takbjälkar uppmättes till 9 %.

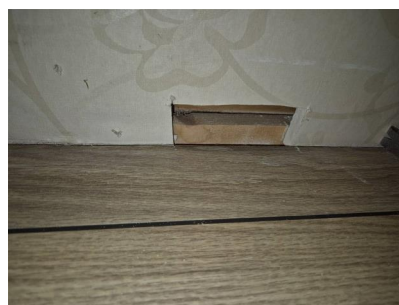
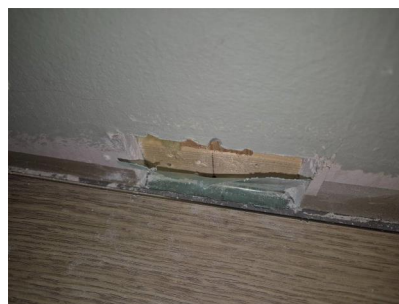
Fuktkvoten uppmättes till 9 % i innerväggsyll samt ytterväggsyll. Väggsyllar åt tillsynes obehandlade.

Väggsyllar riskerar att drabbas av fuktskador på grund av naturlig fuktpåverkan om fuktskyddet är bristfälligt utfört alternativt saknas. Fuktvandring kan ske från marken genom betongen till organiskt material genom så kallad kapillärsugning och diffusion, vilket kan leda till skador med lukt av mikrobiell karaktär.

Limmad plastmatta finns på betongplattan under golvytskikt.

På grund av naturlig fuktpåverkan från mark riskerar plastmattan att släppa från underlaget. Mattan och limmet kan också avge en kemisk lukt som sprids till boendemiljön.

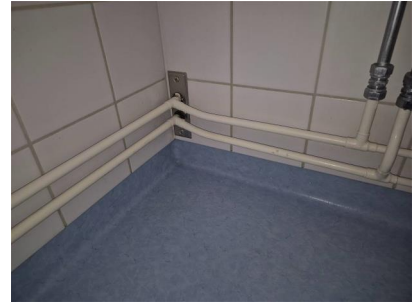
Våtutrymmet har äldre yt-/tätskikt.  
Rör genomföringar finns i golv samt i vägg i plats för dusch.  
Klämringar i golvbrunnar är lösa.

Eftersom funktionen, som innebär att ytskiktet/tätskiktet ska vara vattentätt, kan vara nedsatt finns en ökad risk att vatten tränger igenom ytskiktet/tätskiktet med vattenskador i omkringliggande konstruktioner som följd.
