Fastighetsuppgifter

Fastighetsbeteckning
Krukmakaren 21
Adress
Ringvägen 90
43243 Varberg

**Besiktningssuppgifter**

Uppdragsnummer	B4188
Besiktningsdatum	2024-07-02
Besiktningföretag	OBM Besiktning Väst AB
Besiktningförrättare	Jonas Väyrynen
Närvarande	Fastighetsägare. Ansvarig mäklare.
Giltig till och med	2025-07-02

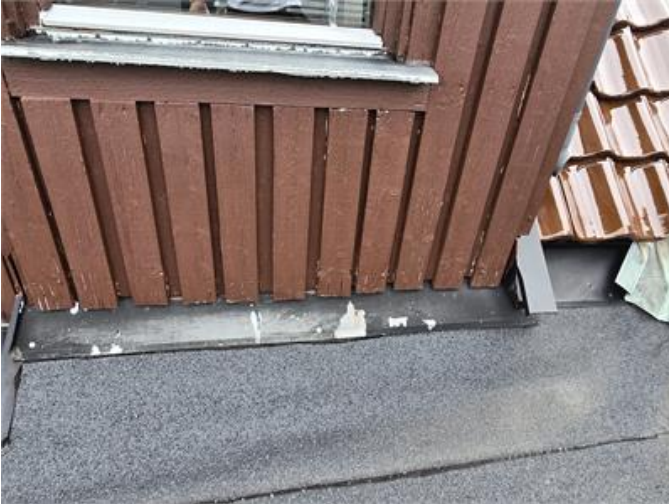
Exempelbild, rötskador träfasad.

Det rekommenderas att byta ut rötskadade delar och kontrollera dess kringliggande konstruktioner för eventuella följskador.

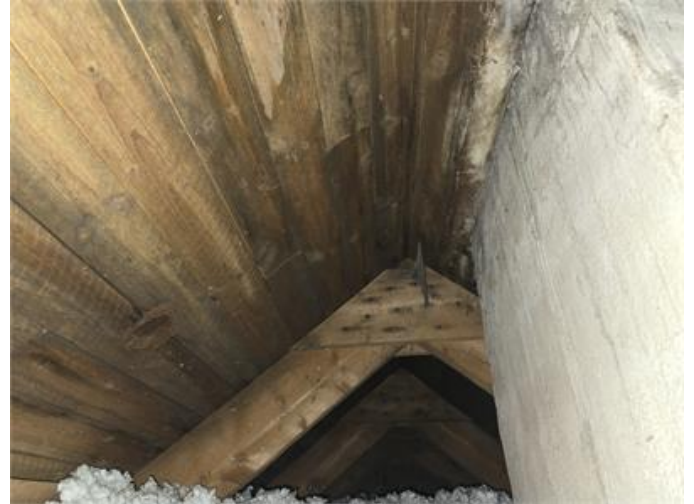
Fuktfläckar förekommer i underlagstaket, dessa bedöms kunna vara från tiden innan takomläggningen, men går ej att säkerställa eftersom det inte finns någon landgång. Det rekommenderas att dessa hålls under uppsikt och ökar fuktfläckarna i storlek eller annan förändring sker bör kontakt tas med en fackman för erforderliga åtgärder.

Översiktsbild vind, vy från luckan. Mikrobiell påväxt underlagstak och fläckar kring genomföringar.

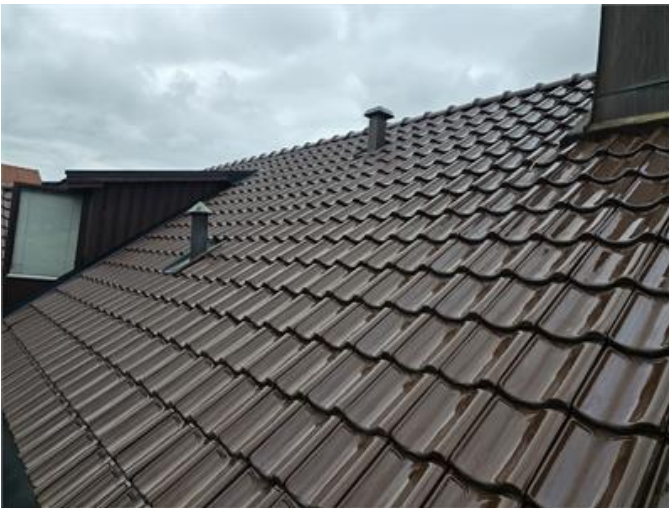
Tak		X			Yttertaget är kontrollerat från marknivå samt från lågbyggd del ovan pool. Det noteras att takpapp ovan takkupor är äldre. Se kommentar/riskanalys.
Nockvind		X			Utrymmet är endast besiktat ifrån luckan eftersom landgångar över isoleringen inte finns. Det noterades fuktfläckar och mikrobiell påväxt på/i underlagstaket. Se kommentar/riskanalys.
			X		Majoriteten av takkonstruktionen består av ett s.k parallelltak, dvs att innetaket följer yttertaget. I dessa delar omöjliggör konstruktionen i sig kontroll av underlagstaket. Delar av sidovindar har ingen lucka, varvid dessa inte kunnat besiktas. För generell info, se kommentar/riskanalys.
Sidovind öster, med lucka från allrum	X				Inget att notera.
Sidovind väster, med lucka från garderob		X			En fuktfläck noterades kring genomföring för avlutning avlopp. Se kommentar/riskanalys.
Invändigt					
Allmänt och installationer		X			Delar av husets el-, v/a och värmerör är äldre. Se gärna kapitel om tekniska livslängder längre bak i protokollet.

Uppskattad livslängd på ett papptak varierar beroende på kvalitet och tillverkare, men man uppskattar att den kan vara mellan 10-20 år. Takpappen föråldras, den blir spröd och börjar spricka. Yttertakets skall skydda mot nederbörd. När det är brister i dess skyddande egenskaper finns det en risk att det kan komma in fukt i byggnaden. Fukten kan orsaka skador som kan påverka byggnaden och inomhusmiljön negativt.

Översiktsbild, yttertak.

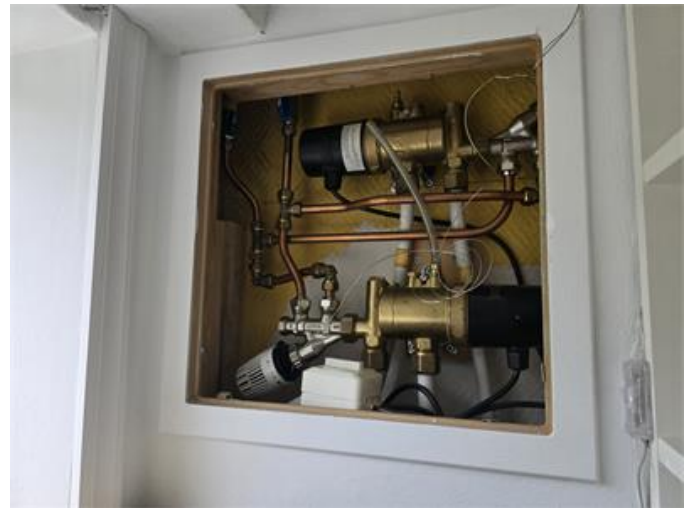
Kök/Matplats		X			Det rekommenderas alltid montage av fuktskydd i diskbänkskåpet samt under vitvaror, detta för att lättare möjliggöra upptäckt av eventuella läckage.
		X			i vägg finns kopplingscentral för golvvärme inbyggt utan vattentätt skikt under sig. I händelse av läckage riskerar vatten att rinna ut i angränsande konstruktioner med fuktskador om möjlig följd.
Dusch/Wc		X			Det finns ingen brunnsmanschett eller klämring i golvbrunnen. Våtrumsintyg finns inte. Bomljud noteras i delar av klinkerplattor.
Entréplan					
Entréhall	X				Inget övrigt att notera.
Wc		X			Det finns till synes inget vattentätt skikt på golvet. I händelse av läckage riskerar vatten att rinna ut i angränsande rum/konstruktioner med fuktskadors om möjlig följd.
Vardagsrum/Matplats	X				Inget övrigt att notera.
Genomgång/hall	X				Inget övrigt att notera.
Sovrum 1	X				Inget övrigt att notera.
Sovrum 2	X				Inget övrigt att notera.

Kopplingscentral för golvvärme inbyggt i vägg, kök, källarplan.
