Fastighetsuppgifter

Fastighetsbeteckning
Packmästaren 1
Adress
Egnahemsgatan 8
432 42 Varberg

Uppdragsnummer O21186
Besiktningdatum 2024-04-11
Besiktningföretag OBM Besiktning Väst AB
Besiktningförrättare Markus Grunditz
Närvarande Säljare, mäklare
Giltig till och med 2025-04-11

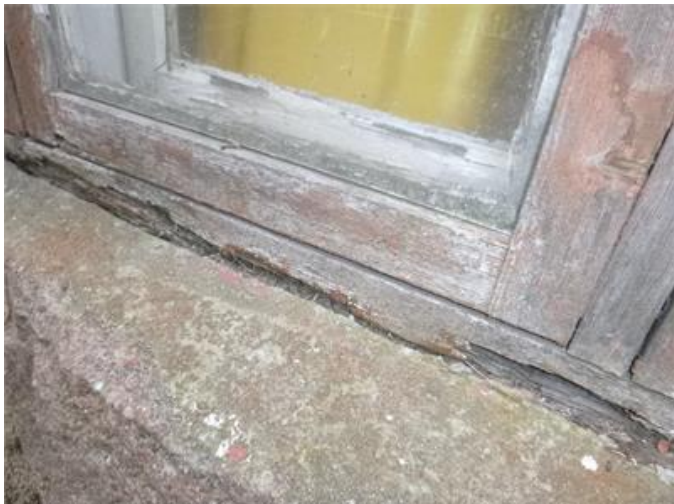
Om det finns brister i underhållet av fönster/dörrar finns det en risk att man kan få skador i det organiska materialet.

Bilden visar exempel på rötskador/skador i fönster.

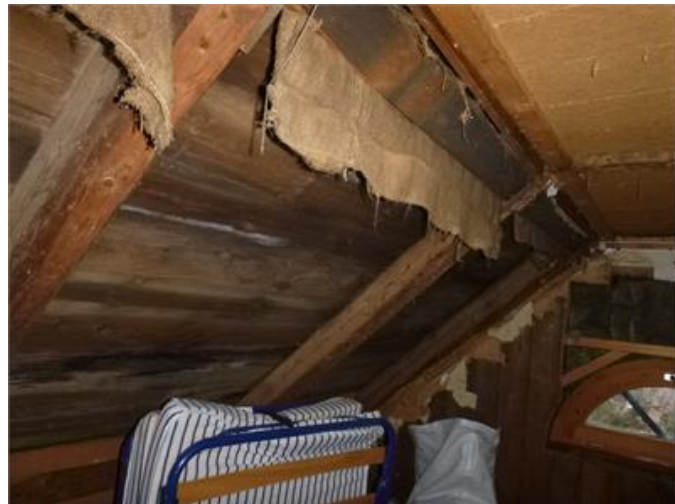
Besiktningresultat					
Bedömningskala: 1 = Utan anmärkning, 2 = Påpekande, 3 = Bör åtgärdas, 4 = Ej besiktningbart					
Byggnadsdel	1	2	3	4	Anmärkning
Vind			X		Mikrobiell påväxt, missfärgningar samt en avvikande lukt förekommer i utrymmet, kontakta en fackman för vidare kontroll/åtgärd. Se kommentar/riskanalys. Bild 2 (Se även rubrik Tak).
Parallelltak				X	Delar av yttertaket är en parallell takkonstruktion utan besiktningbart utrymme.

Missfärgningar i utrymmet är en indikation på inläckage, kontakta en fackman för vidare kontroll/åtgärd.

Bilden visar vy av vind.

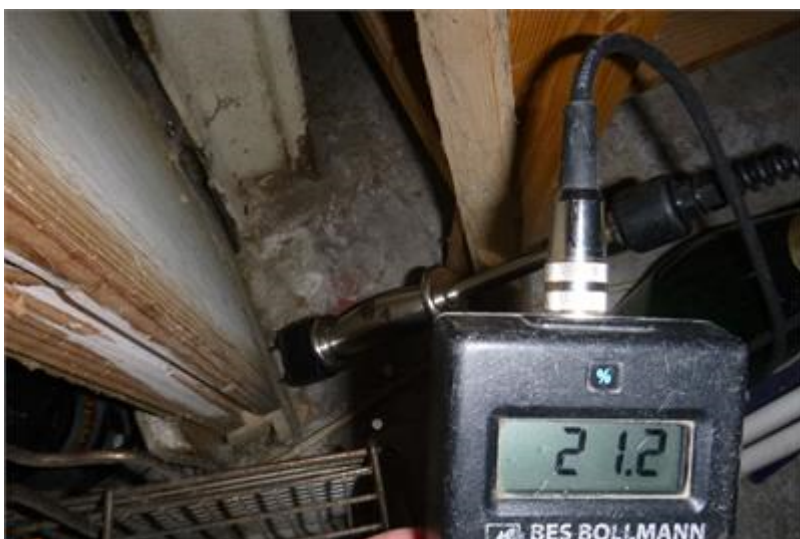
Det kritiska gränsvärdet för mikrobiell tillväxt är ca 17% fuktkvot i trä.

Vid kontroll av konstruktion i källaren mättes fuktkvoter stickprovsvis i ett par innerväggar till mellan 21- 26% fuktkvot. Puts/färgsläpp/sprickor samt en avvikande lukt förekommer i källaren.
