**Fastighetsuppgifter**

Fastighetsbeteckning  
Gamla Köpstad 1:108  
Adress  
Hajvägen 37  
432 74 Träslövsläge

Uppdragsnummer	O26273
Besiktningsdatum	2024-11-06
Besiktningföretag	OBM Besiktning Väst AB
Besiktningförrättare	Markus Grunditz
Närvarande	Säljare, mäklare
Giltig till och med	2025-11-06

Byggnadsbeskrivning Friliggande i 1½- plan med källare.	Byggnadsår 1974
Till eller ombyggnad Vidbyggt garage 1989. Uterum 1984/ombyggt 2012.	Övrigt Huset var möblerat. Fristående/vidbyggda byggnader såsom t.ex. uterum/altaner besiktigas ej.

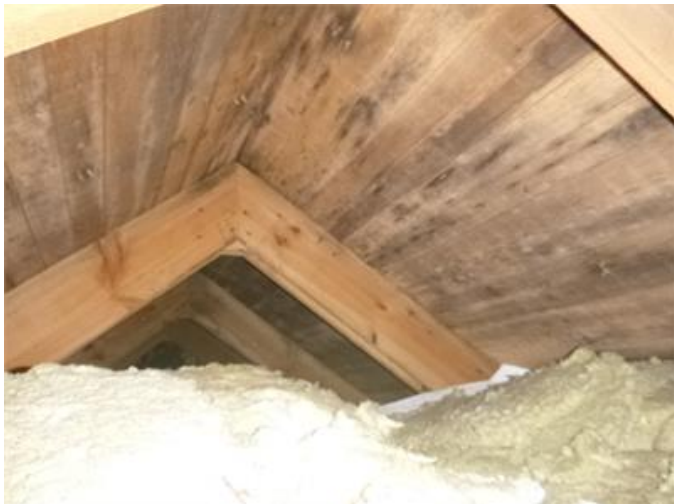
Om det finns brister i tätningen mellan ett kallt och ett varmt utrymme finns det en risk att relativt varm och fuktig luft kommer ut från det varma utrymmet till det angränsande kalla utrymmet och träffar en kall yta och kondenserar. Missfärgning på yttertaksstrukturen är en indikering på att inneluften har kommit ut i vinden så att ett gynnsamt klimat för en mikrobiell tillväxt har uppstått. Det kan vara en indikering på att ventilationen inomhus är undermålig. Får detta fortgå finns det en risk att man kan få skador på konstruktioner som i en förlängning påverkar byggnaden negativt.

Konturerna på missfärgningarna i underlagstaket kan t.ex. ritas in för att få en bättre kontroll över missfärgningarna, skulle de öka i omfattning bör kontakt tas med en fackman för vidare kontroll/åtgärd (se även rubrik Tak).

Bilden visar vy av vind.

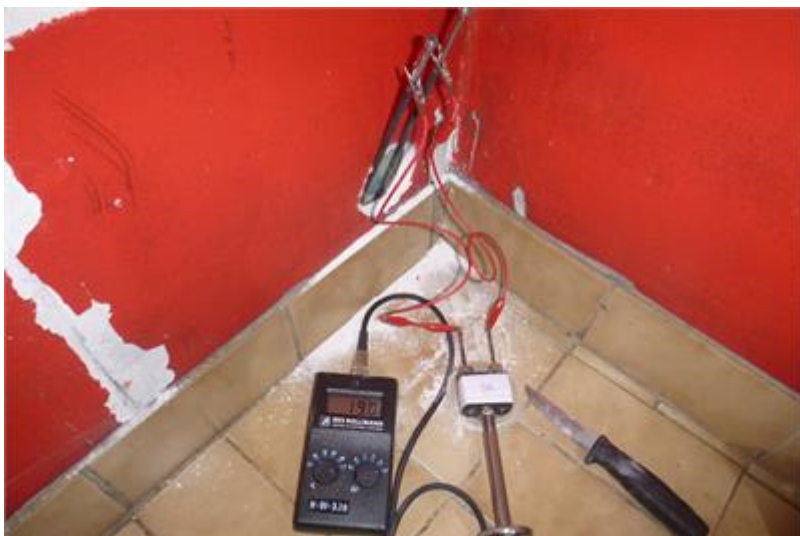
Byggnadsdel	Betongplatta.
Konstruktionsdel	Ytterväggssyll.
Konstruktionsuppbyggnad	Betong, syll av trä.

Det kritiska gränsvärdet för mikrobiell tillväxt är ca 17% fuktkvot i trä och för rötskador/svamp ca 28% fuktkvot i trä.

Vid kontroll av konstruktion mättes fuktkvoter stickprovsvis i en ytterväggssyll genom ett provhål i ytterväggen i garage 2 till ca 19% fuktkvot.

Det rekommenderas att denna besiktning kompletteras med en fördjupad undersökning för att utreda orsaken till samt omfattningen av de fuktrelaterade skadorna/bristerna.

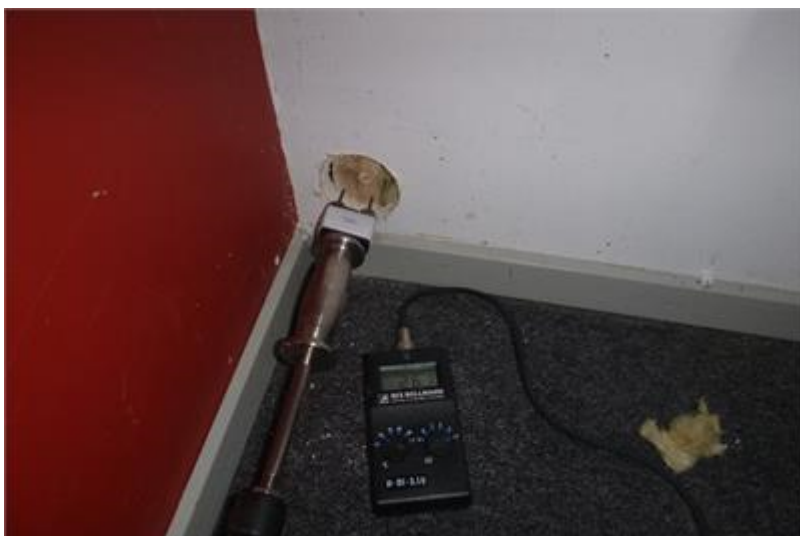
Byggnadsdel	Källare.
Konstruktionsdel	Påreglad yttervägg.
Konstruktionsuppbyggnad	Betong/murverk, reglar av trä, isolering, gips.

Det kritiska gränsvärdet för mikrobiell tillväxt är ca 17% fuktkvot i trä och för rötskador/svamp ca 28% fuktkvot i trä.

Vid kontroll av konstruktion mättes fuktkvoter stickprovsvis i en påreglad yttervägg genom ett provhål i ytterväggen i trapphallen till ca 26% fuktkvot. En avvikande lukt kunde kännas i provhålet. Puts/färgsläpp noterades i vissa väggar.

Det rekommenderas att denna besiktning kompletteras med en fördjupad undersökning för att utreda orsaken till samt omfattningen av de fuktrelaterade skadorna/bristerna.
