Läbared 3:5

Tolyckevägen 36

Uppdragsnummer	O26058
Besiktningsdatum	2024-10-16
Besiktningföretag	OBM Besiktning Väst AB
Besiktningförrättare	Markus Grunditz
Närvarande	Säljare, mäklare
Giltig till och med	2025-10-16

Byggnadsbeskrivning Friliggande i 1- plan med källare.	Byggnadsår 1977
Till eller ombyggnad Tillbyggt 1985 samt 1990.	Övrigt Huset var möblerat. Fristående/vidbyggda byggnader såsom t.ex. uterum, uthus samt altaner besiktigas ej.

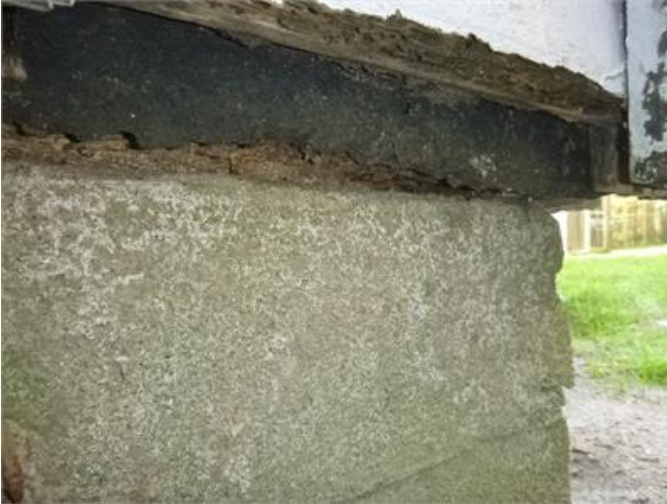
Om det finns torrsprickor/rötskador/formförändringar i fasadpanel/trädetaljer finns det en risk att vatten kan tränga in och orsaka skador som kan påverka byggnaden negativt.

Bilden visar exempel på rötskador i fasadpanel/ytterväggssyll.

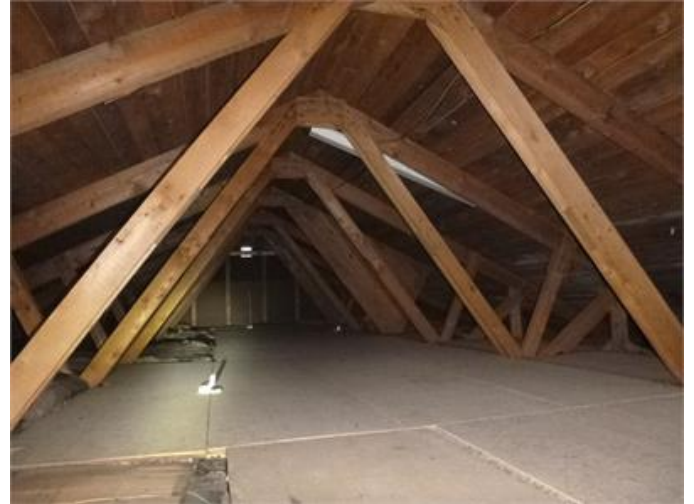
Missfärgningar i/på underlagstaket kan vara en indikation på inläckage, kontakta en fackman för vidare kontroll/åtgärd.

Bilden visar vy av vind.

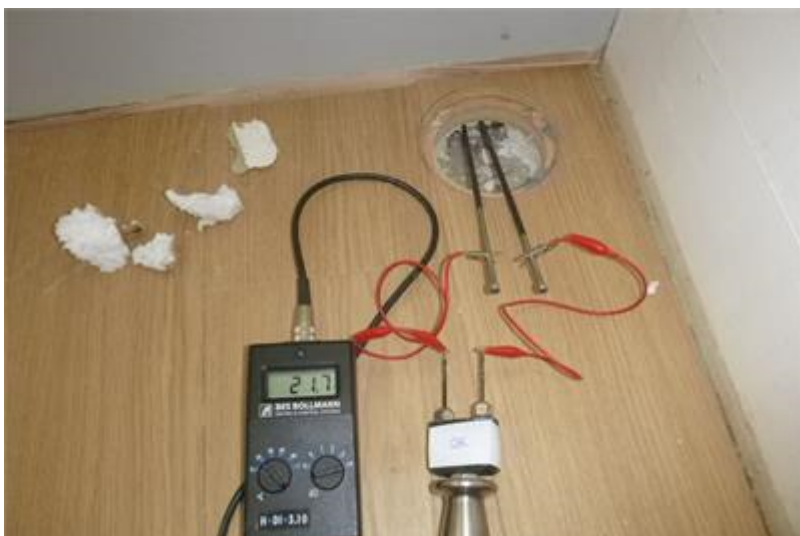
Bilaga 1 för kontroll av valda konstruktioner

Byggnadsdel	Betongplatta.
Konstruktionsdel	Ytterväggssyll samt flytande golvkonstruktion.
Konstruktionsuppbyggnad	Betong, plastfolie, cellplast, träfiberskiva, syll av trä.

Det kritiska gränsvärdet för mikrobiell tillväxt är ca 17% fuktkvot i trä och för rötskador/svamp ca 28% fuktkvot i trä.

Vid kontroll av konstruktion mättes fuktkvoter stickprovsvis i en ytterväggssyll genom ett provhål i golvet i köket till mellan 21- 22% fuktkvot. Utifrån noterades rötskador i ytterväggssylen. Golvkonstruktionen består av plastfolie, cellplast, träfiberskiva (flytande golvkonstruktion).

Notera att stickprovsmässig undersökning är utförd. För att säkert fastställa konstruktionens kondition och fuktstatus måste en mer omfattande undersökning utföras.

Det rekommenderas att denna besiktning kompletteras med en fördjupad undersökning för att utreda orsaken till samt omfattningen av de fuktrelaterade skadorna/bristerna.

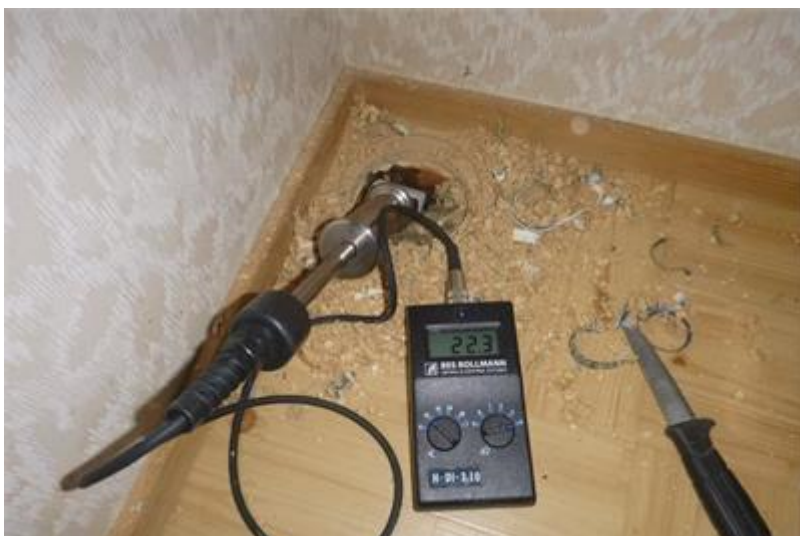
Bilaga 2 för kontroll av valda konstruktioner

Byggnadsdel	Källare.
Konstruktionsdel	Uppreglad golvkonstruktion.
Konstruktionsuppbyggnad	Betong, regler av trä, isolering, träfiberskiva.

Det kritiska gränsvärdet för mikrobiell tillväxt är ca 17% fuktkvot i trä och för rötskador/svamp ca 28% fuktkvot i trä.

Vid kontroll av konstruktion mättes fuktkvoter stickprovvis i en uppreglad golvkonstruktion i allrummet genom ett provhål i golvet till ca 22% fuktkvot. Träskyddsbehandlat material förekommer. En avvikande lukt kunde kännas i källaren samt i provhålet.

Notera att stickprovsmässig undersökning är utförd. För att säkert fastställa konstruktionens kondition och fuktstatus måste en mer omfattande undersökning utföras.

Det rekommenderas att denna besiktning kompletteras med en fördjupad undersökning för att utreda orsaken till samt omfattningen av de fuktrelaterade skadorna/bristerna.
